LOT	ID_SONDAGE	ID_HABITAT	DATE	OPÉRATEURS
2	CUD_SP_1329	CUD_HABNZH_0107	20240215	Benjamin GAUDET ; Lucas DRAPIER
METEO	COMMUNE	DEPARTEMENT	COORDONNEES GPS (EPSG : 4326)	
Nuageux, 14°C	Cudos	Gironde	44.361842, -0.195524	
UCS (RRP)	62

PODZOSOL MEUBLE

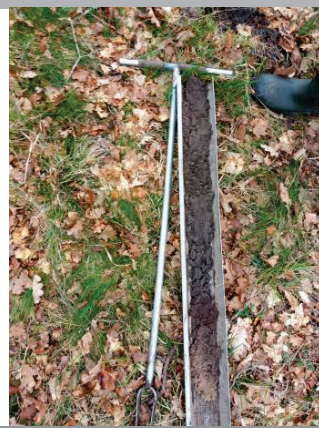
PROFIL DU SONDAGE

HORIZON	PROFONDEUR (cm)	TEXTURE	COULEUR	TRAITS	COMMENTAIRE
HZ1	0-10	S	Gris cendrex	Absence de trait	
HZ2	10-60	S	Gris	Absence de trait	
HZ3	60-70	S	Marron	Absence de trait	
HZ4	70-90	S	Brun gris	Absence de trait	
HZ5					
HZ6

CAUSE DE L'ARRÊT	RÉSULTAT	CLASSE GEPPA	NAPPE (cm)	CAS PARTICULIER
Profondeur suffisante atteinte	Non humide	autre	-	-
