LIGNE NOUVELLE BORDEAUX - TOULOUSE

Demande d'autorisation environnementale
pour les investigations préalables

**Pièce D4.5**

8.2.3.3 Fiches sondages pédologiques du lot 3

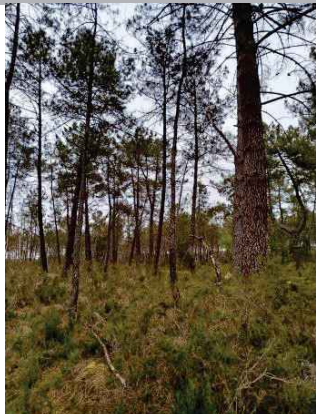
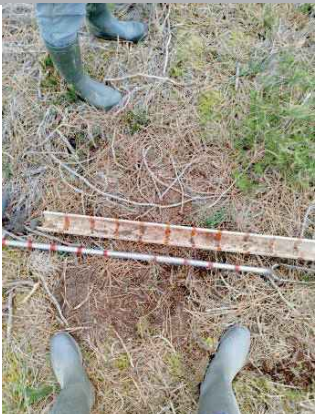
| PHOTOS | |

| HORIZON | PROFONDEUR (cm) | TEXTURE | COULEUR | TRAITS | COMMENTAIRE |
|---|---|---|---|---|---|
| HZ1 | 0-50 | S | Gris cendré | Absence de trait | |
| HZ2 | 50-80 | S | Brun-rouille | Absence de trait | BP meuble |
| HZ3 | 80-90 | S | Beige | Absence de trait | |

| CAUSE DE L'ARRÊT | RÉSULTAT | CLASSE GEPPA | NAPPE (cm) | CAS PARTICULIER |
|---|---|---|---|---|
| Profondeur suffisante atteinte | Non conclusif | cas particulier | - | PODZOSOL |

PODZOSOL HUMIQUE

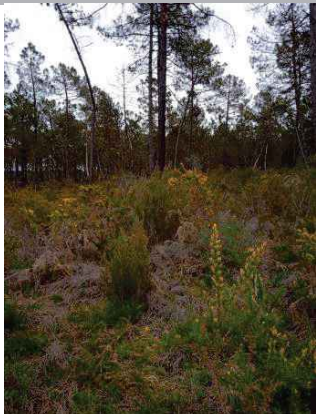
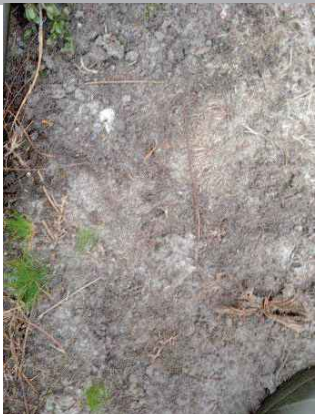
| PHOTOS | |

| CAUSE DE L'ARRÊT | RÉSULTAT | CLASSE GEPPA | NAPPE (cm) | CAS PARTICULIER |
|---|---|---|---|---|
| Horizon BP induré atteint | Non humide | autre | - | - |

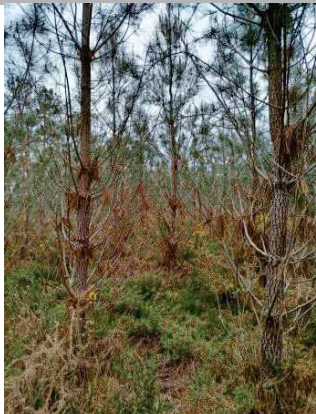
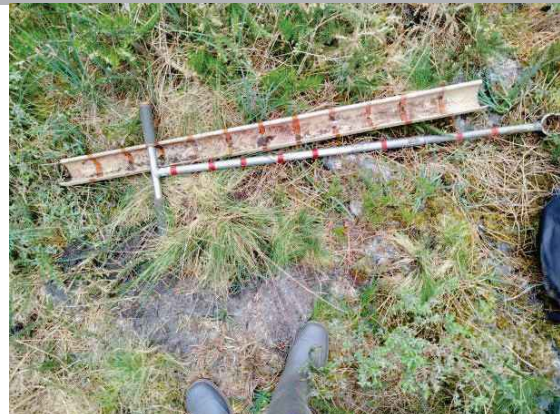
| PHOTOS | |

| CAUSE DE L'ARRÊT | RÉSULTAT | CLASSE GEPPA | NAPPE (cm) | CAS PARTICULIER |
|---|---|---|---|---|
| Horizon BP induré atteint | Non humide | autre | - | - |

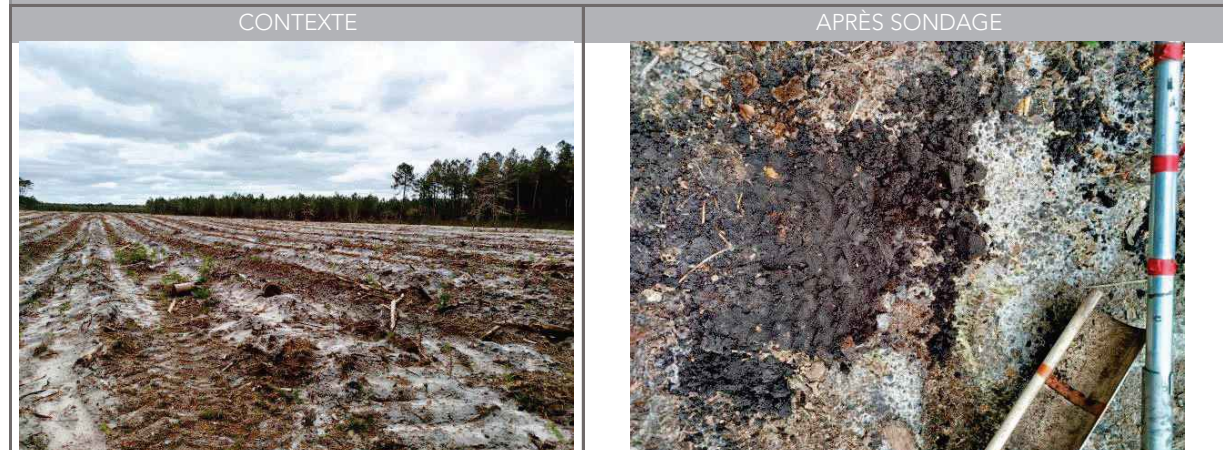
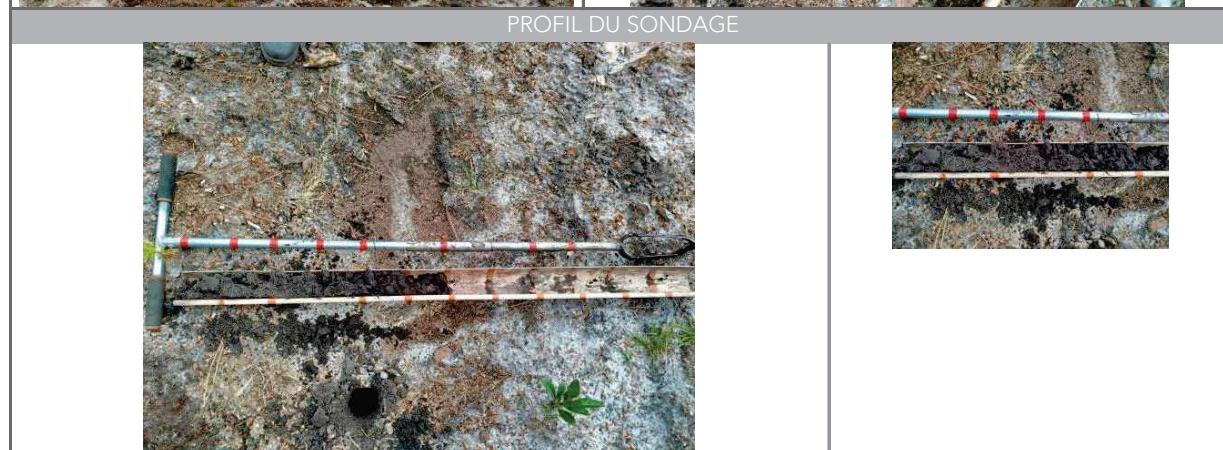
PHOTOS

PODZOSOL HUMODURIQUE

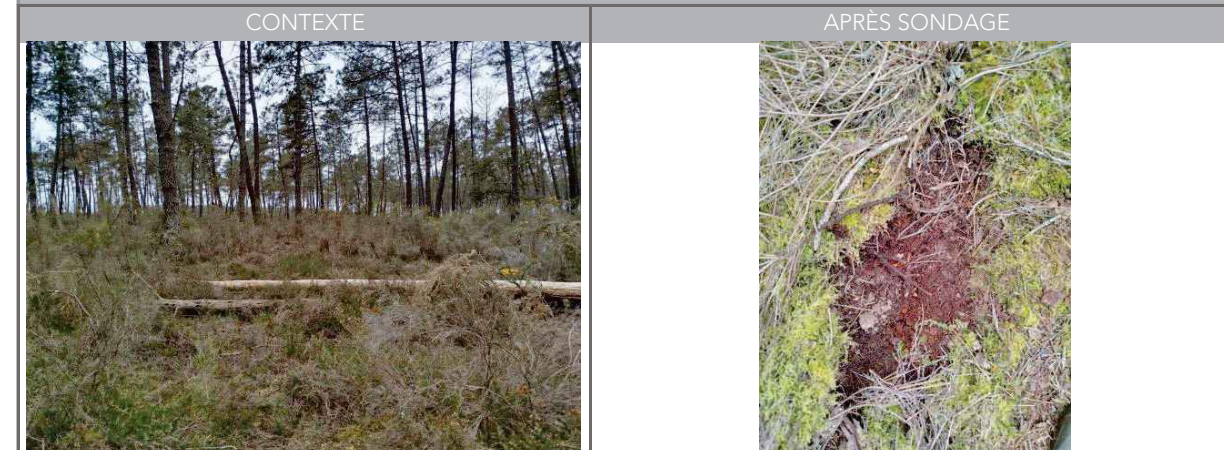
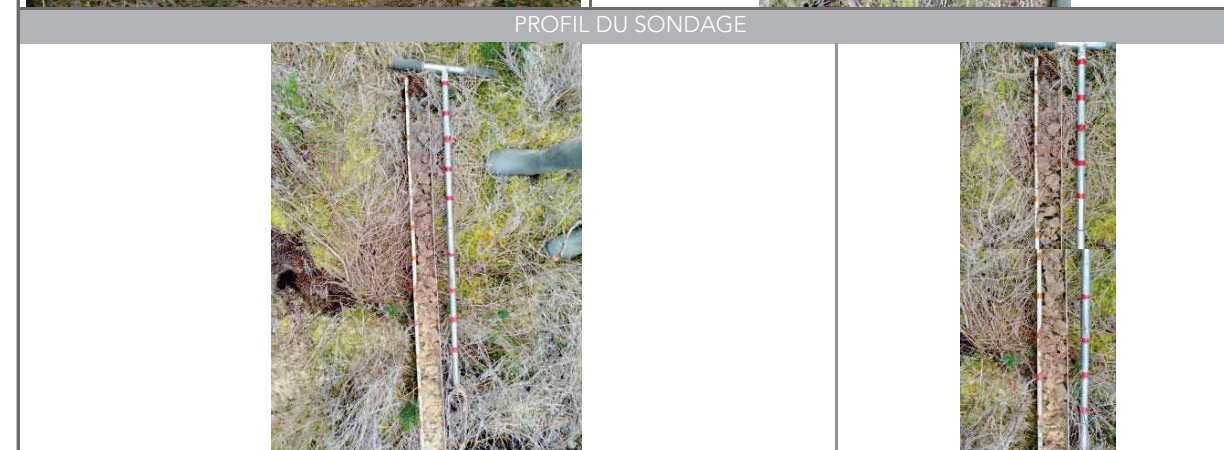
PHOTOS

| CAUSE DE L'ARRÊT | RÉSULTAT | CLASSE GEPPA | NAPPE (cm) | CAS PARTICULIER |
|---|---|---|---|---|
| Profondeur suffisante atteinte | Non humide | autre | - | - |

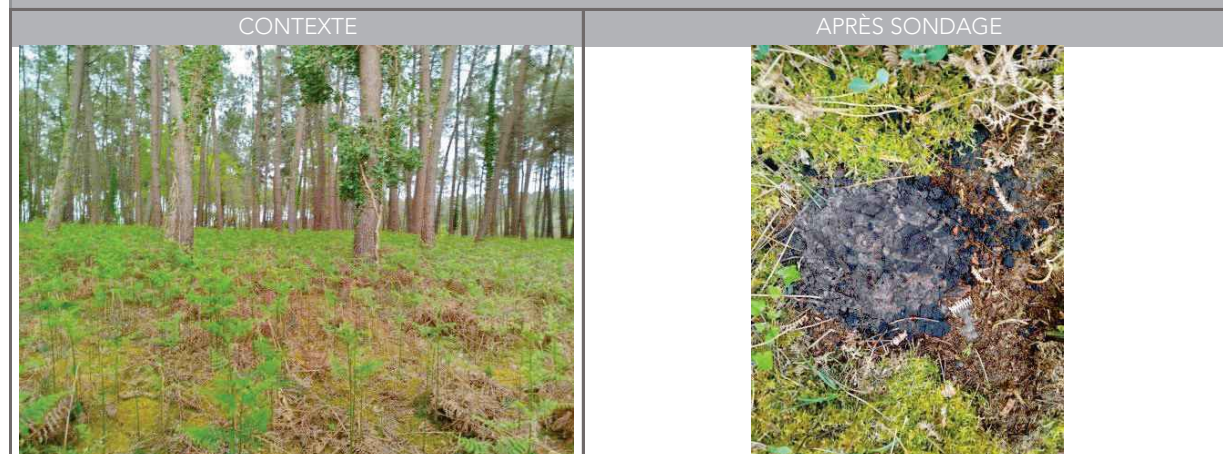
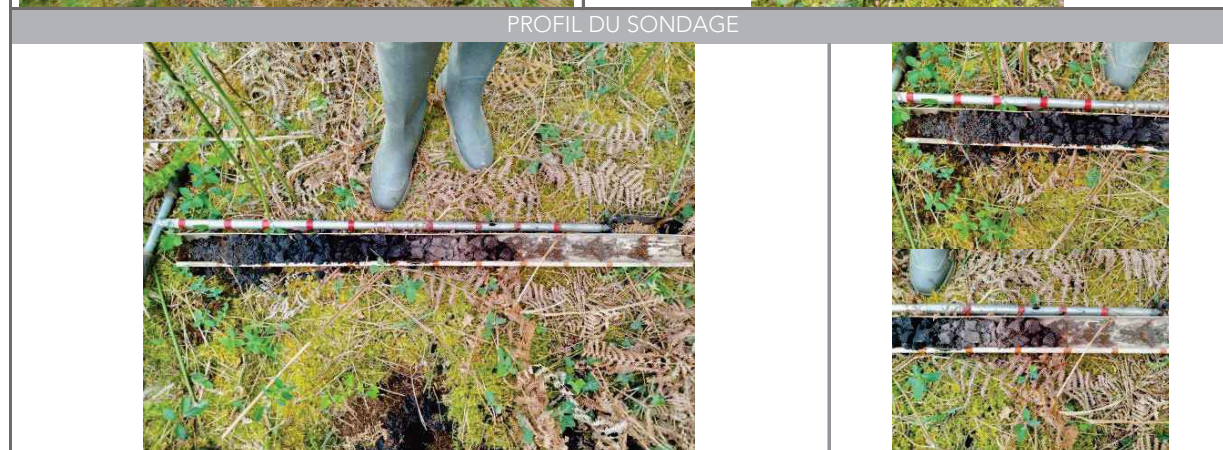
PHOTOS

PODZOSOL DURIQUE

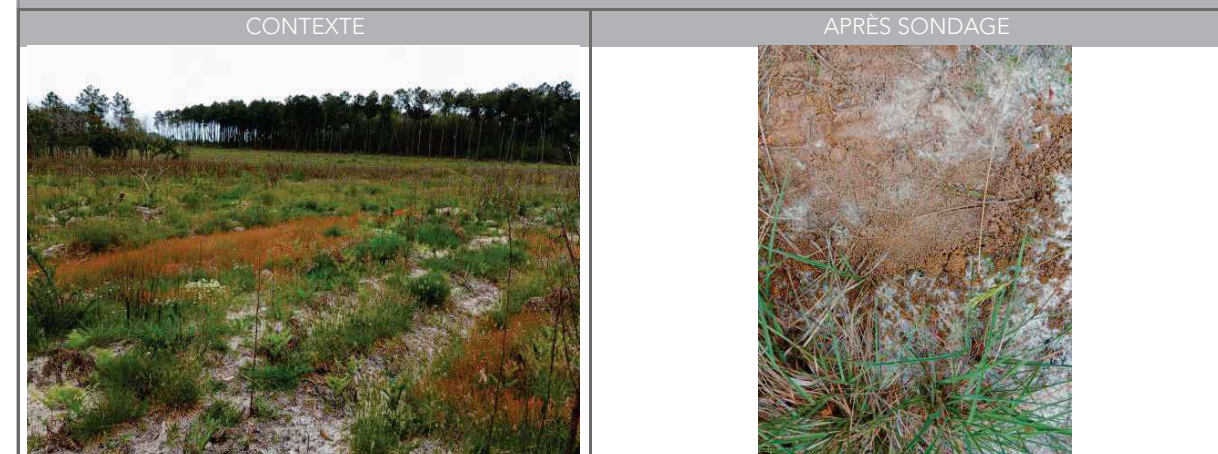
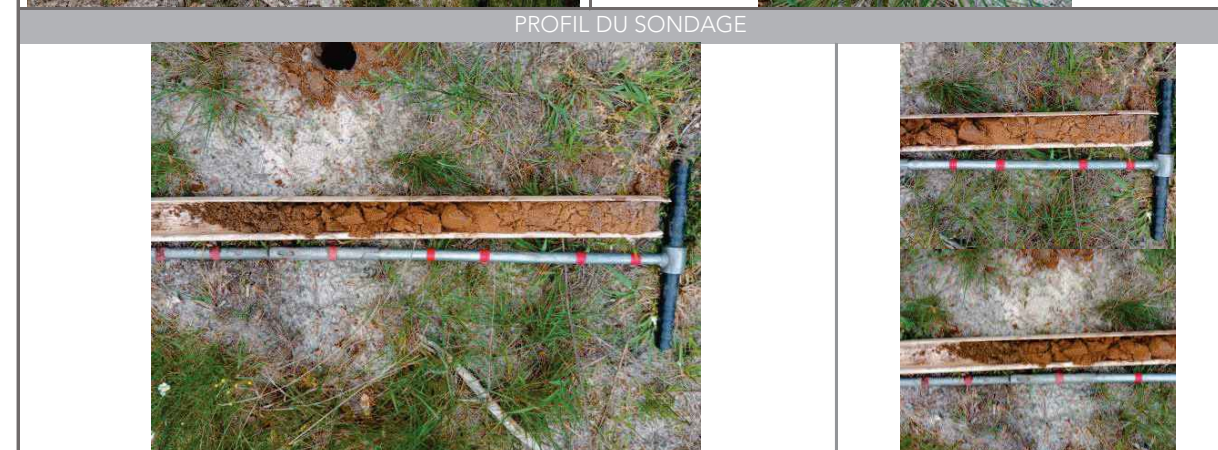
PHOTOS

PODZOSOL OCRIQUE

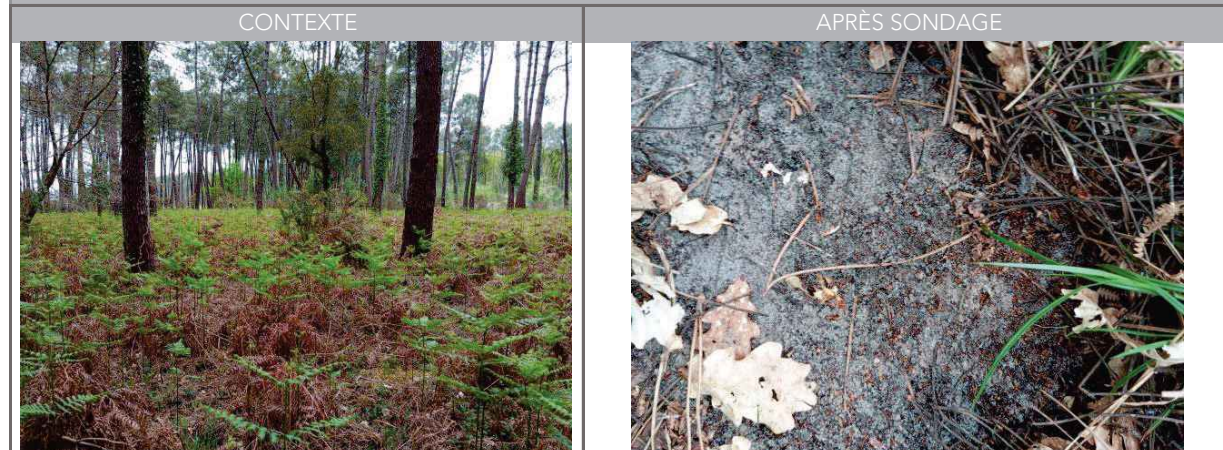
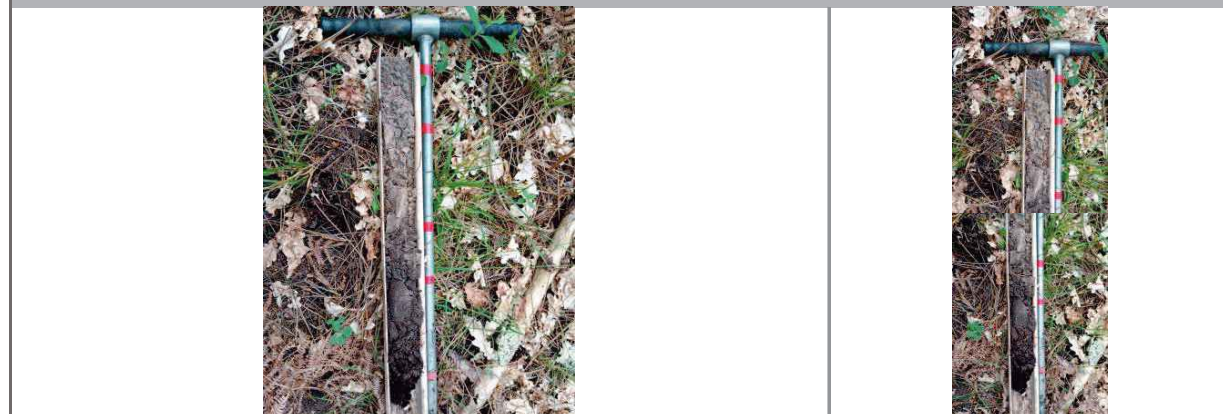
PHOTOS

PODZOSOL DURIQUE

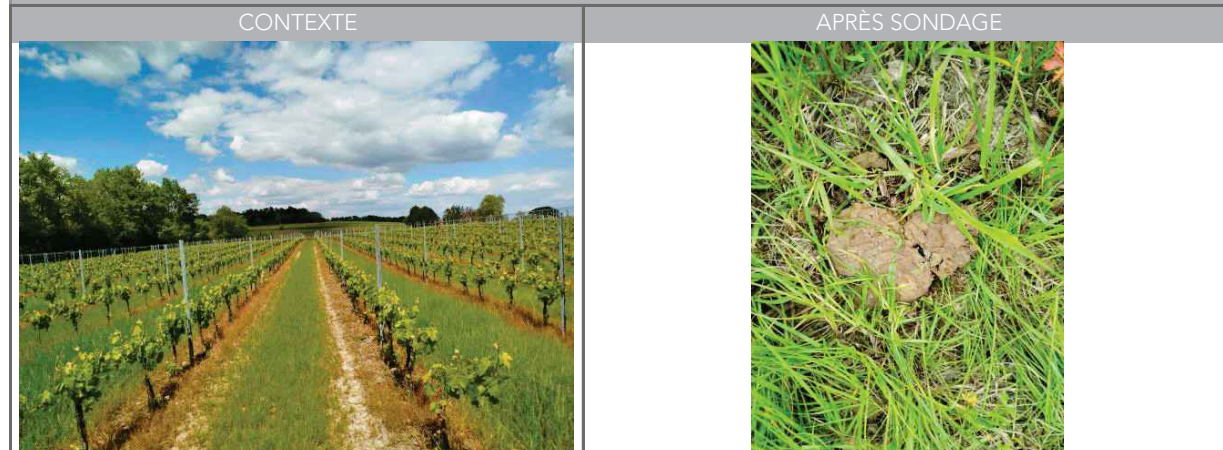
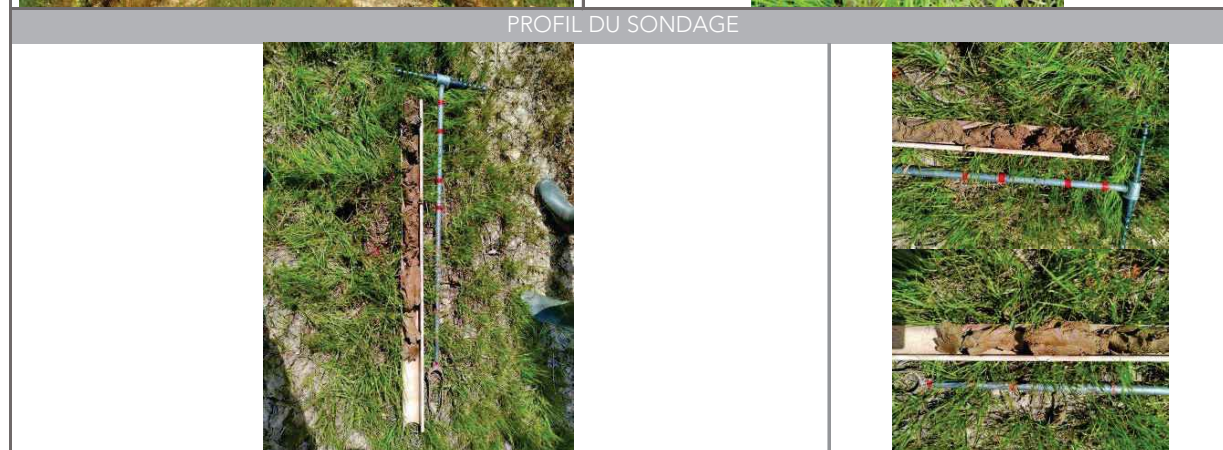
PHOTOS

REDOXISOL

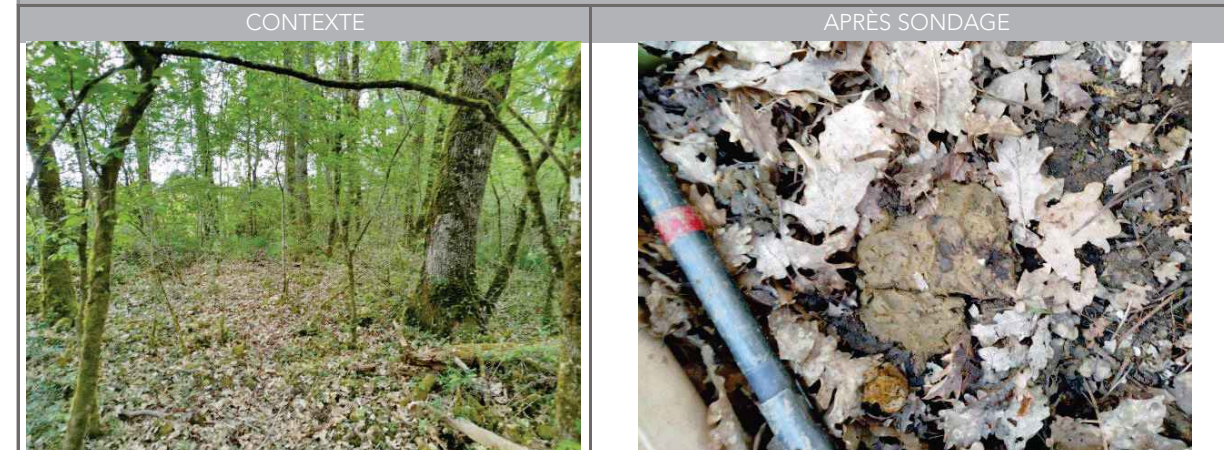
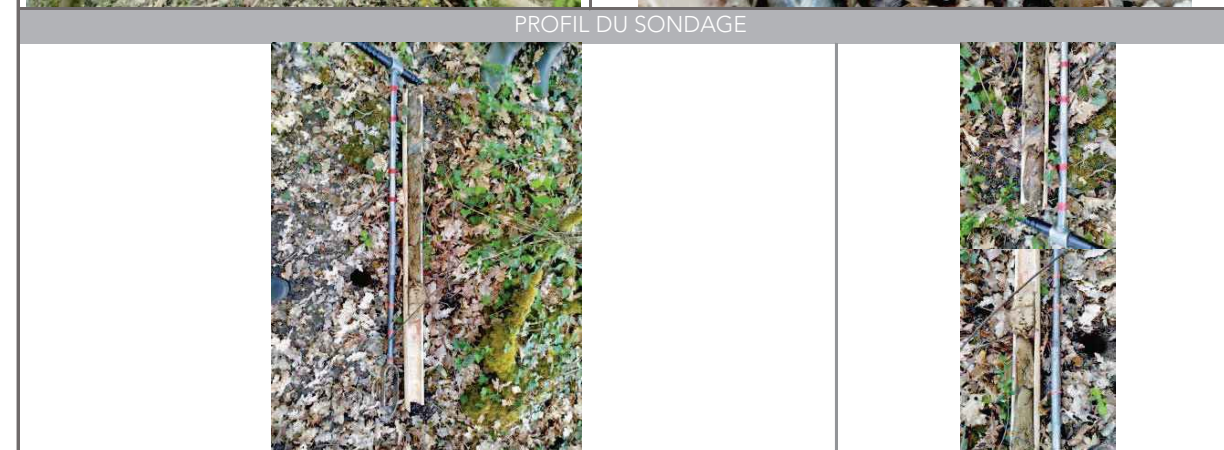
PHOTOS

| CAUSE DE L'ARRÊT | RÉSULTAT | CLASSE GEPPA | NAPPE (cm) | CAS PARTICULIER |
|---|---|---|---|---|
| Profondeur suffisante atteinte | Humide | Va | - | - |

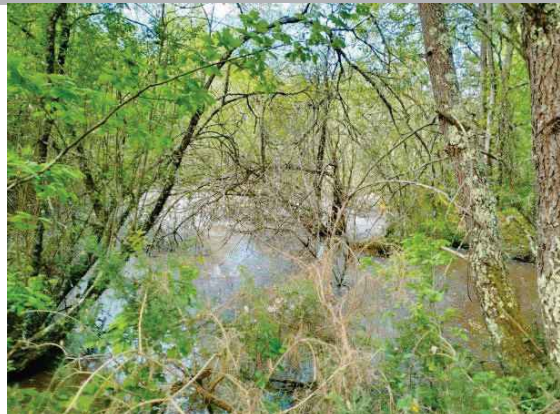
| PHOTOS | |
|---|--|
| CONTEXTE | APRÈS SONDAGE |

| CAUSE DE L'ARRÊT | RÉSULTAT | CLASSE GEPPA | NAPPE (cm) | CAS PARTICULIER |
| Trop graveleux ou caillouteux | Non humide | autre | - | - |

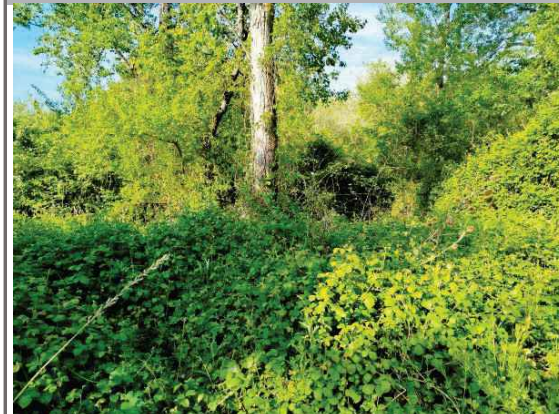
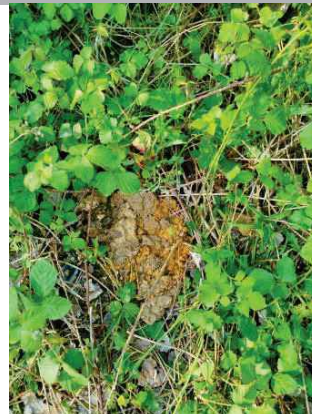
| PHOTOS | |
|---|--|
| CONTEXTE | APRÈS SONDAGE |

| CAUSE DE L'ARRÊT | RÉSULTAT | CLASSE GEPPA | NAPPE (cm) | CAS PARTICULIER |
| Profondeur suffisante atteinte | Non humide | autre | - | - |

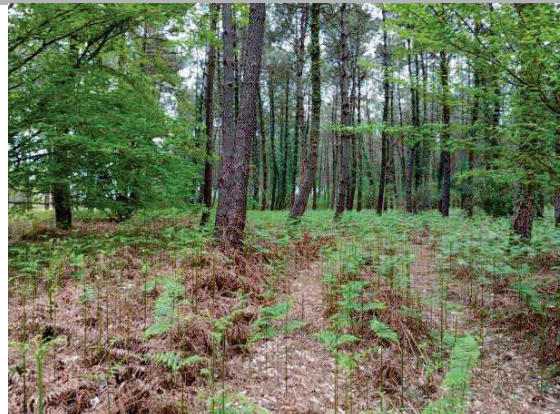
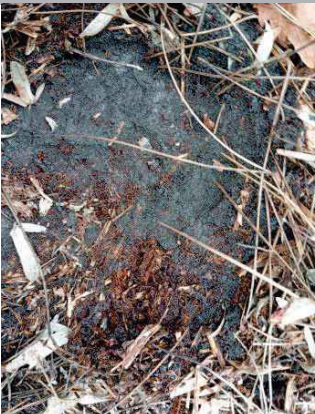
| PHOTOS | |
|--|--|
| CONTEXTE | APRÈS SONDAGE |

| CAUSE DE L'ARRÊT | RÉSULTAT | CLASSE GEPPA | NAPPE (cm) | CAS PARTICULIER |
| Horizon BP induré atteint | Non humide | autre | 80 | - |

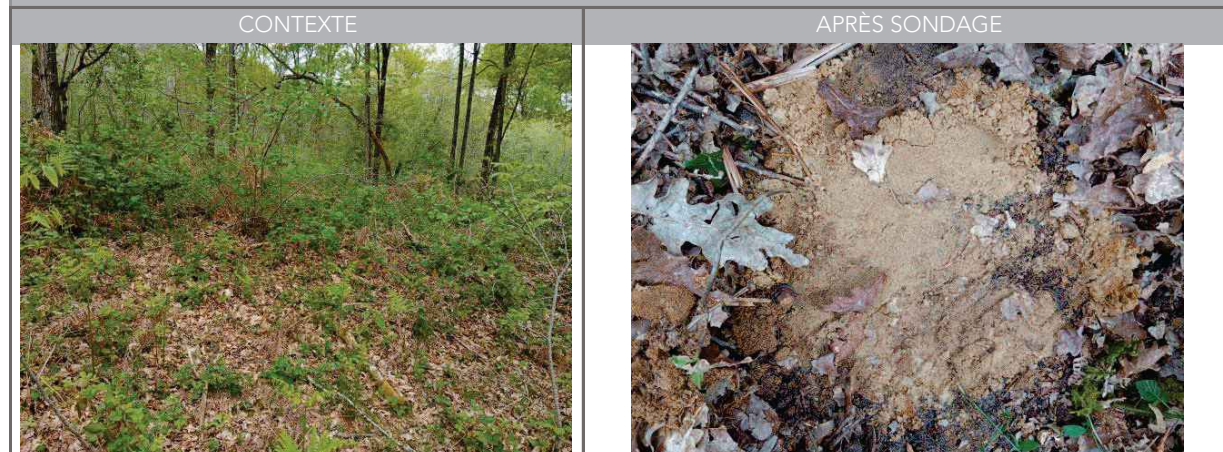
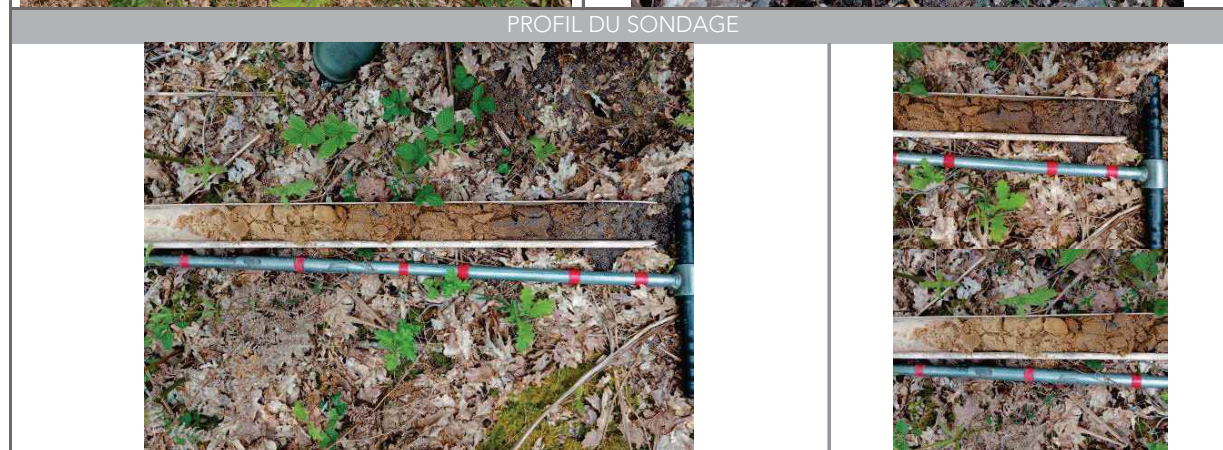
PHOTOS

PODZOSOL OCRIQUE

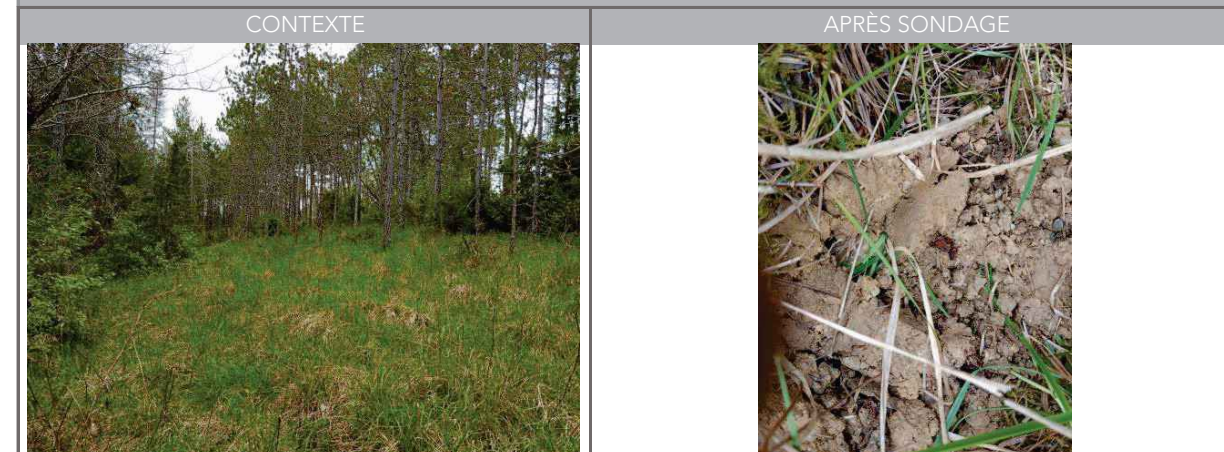
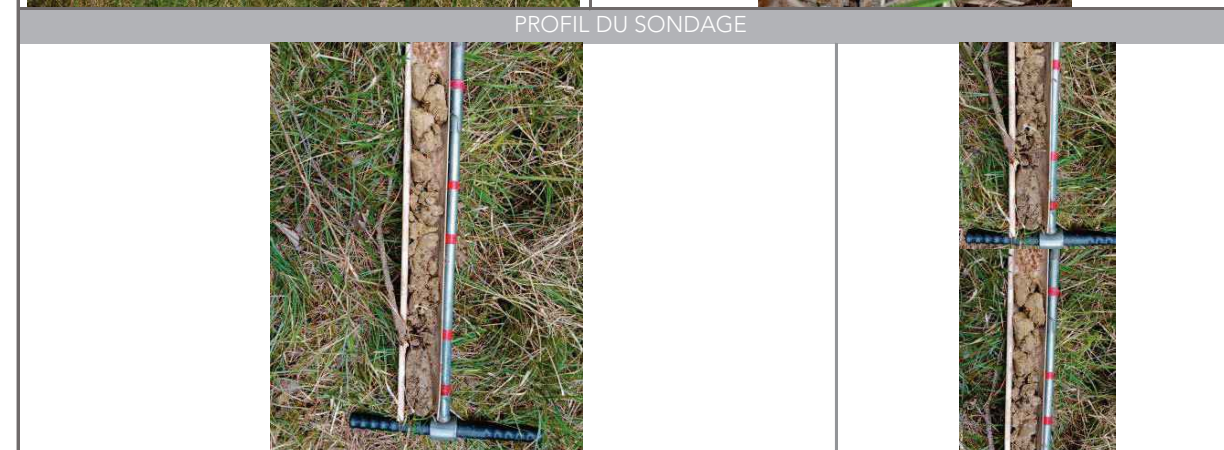
PHOTOS

BRUNISOL

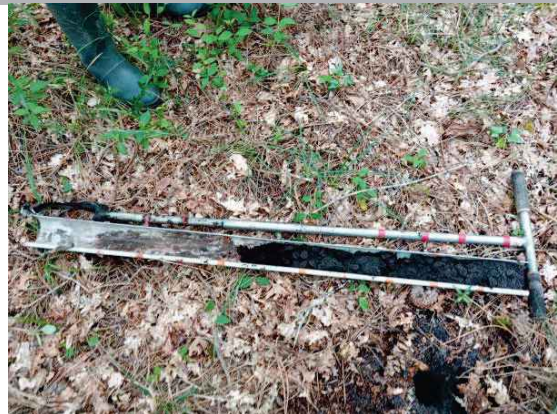
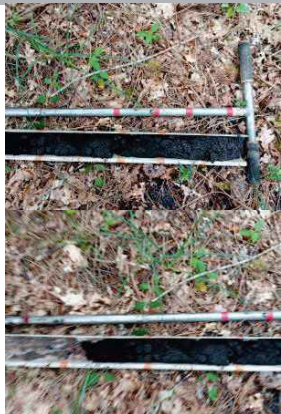
| PHOTOS | |
|---|---|
| PROFIL DU SONDAGE | |

| CAUSE DE L'ARRÊT | RÉSULTAT | CLASSE GEPPA | NAPPE (cm) | CAS PARTICULIER |

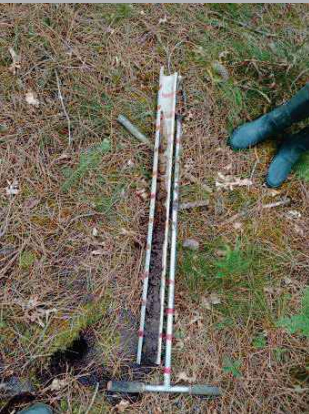
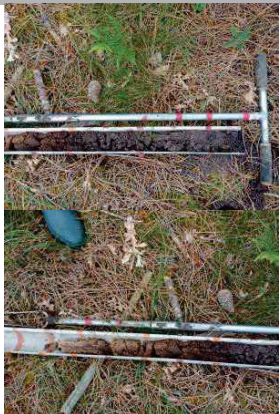
| PHOTOS | |
|---|--|
| PROFIL DU SONDAGE | |

| CAUSE DE L'ARRÊT | RÉSULTAT | CLASSE GEPPA | NAPPE (cm) | CAS PARTICULIER |

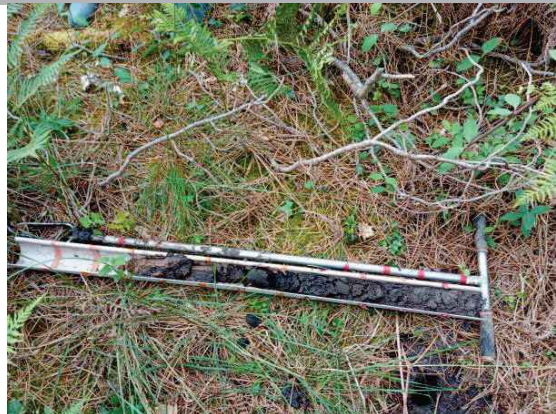
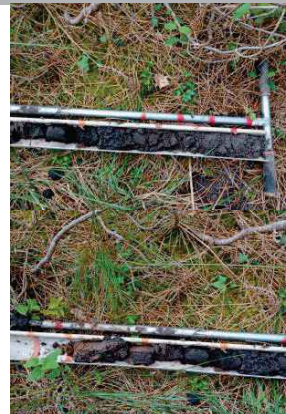
| PHOTOS | |
|---|--|
| PROFIL DU SONDAGE | |

| CAUSE DE L'ARRÊT | RÉSULTAT | CLASSE GEPPA | NAPPE (cm) | CAS PARTICULIER |
|---|---|---|---|---|
| Horizon BP induré atteint | Non humide | autre | 80 | - |

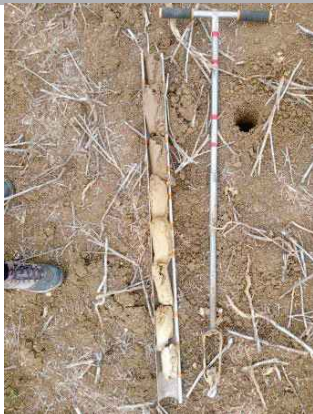
| PHOTOS | |
|---|--|
| PROFIL DU SONDAGE | |

| CAUSE DE L'ARRÊT | RÉSULTAT | CLASSE GEPPA | NAPPE (cm) | CAS PARTICULIER |
|---|---|---|---|---|
| Profondeur suffisante atteinte | Non humide | autre | - | - |

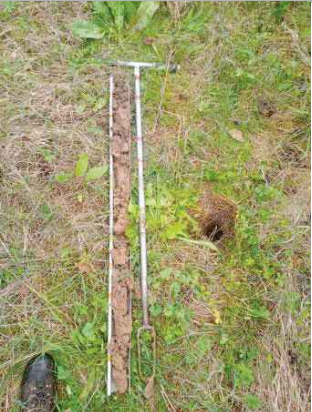
| PHOTOS | |
|---|--|
| PROFIL DU SONDAGE | |

| CAUSE DE L'ARRÊT | RÉSULTAT | CLASSE GEPPA | NAPPE (cm) | CAS PARTICULIER |
|---|---|---|---|---|
| Profondeur suffisante atteinte | Non humide | autre | - | - |

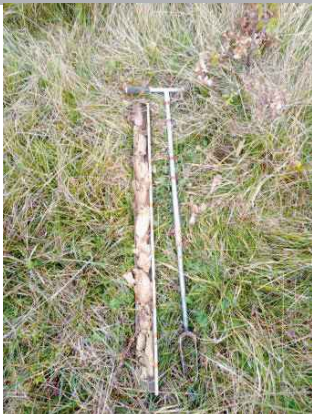
| PHOTOS | |
|---|--|
| PROFIL DU SONDAGE | |

| CAUSE DE L'ARRÊT | RÉSULTAT | CLASSE GEPPA | NAPPE (cm) | CAS PARTICULIER |
|---|---|---|---|---|
| Profondeur suffisante atteinte | Non humide | autre | - | - |

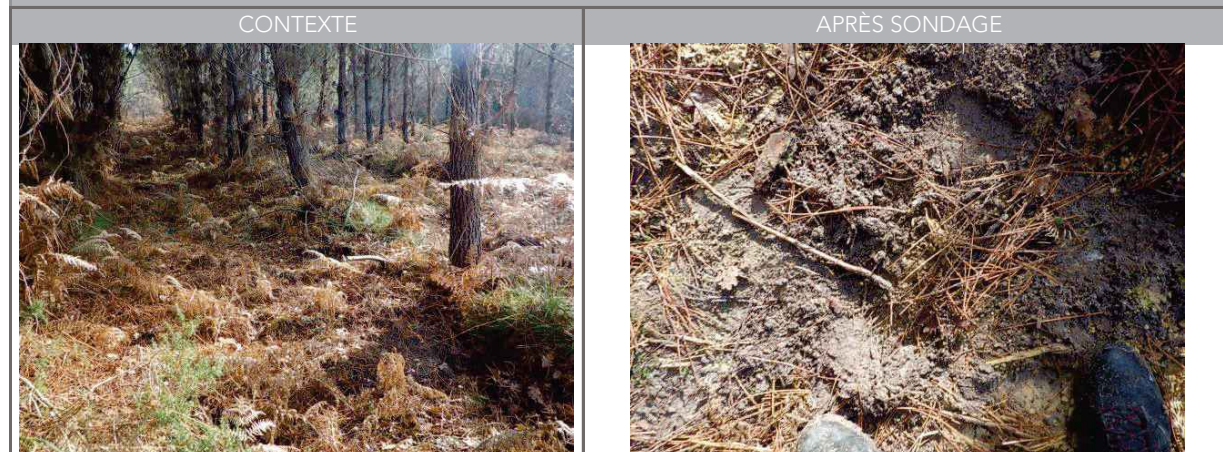
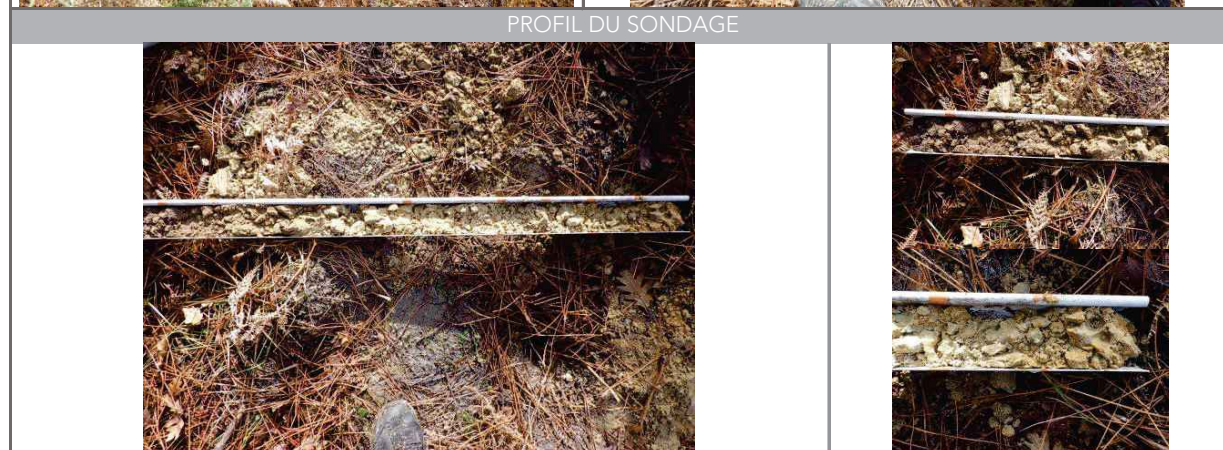
PHOTOS

| CAUSE DE L'ARRÊT | RÉSULTAT | CLASSE GEPPA | NAPPE (cm) | CAS PARTICULIER |
|---|---|---|---|---|
| Profondeur suffisante atteinte | Humide | Vb | - | - |

REDOXISOL

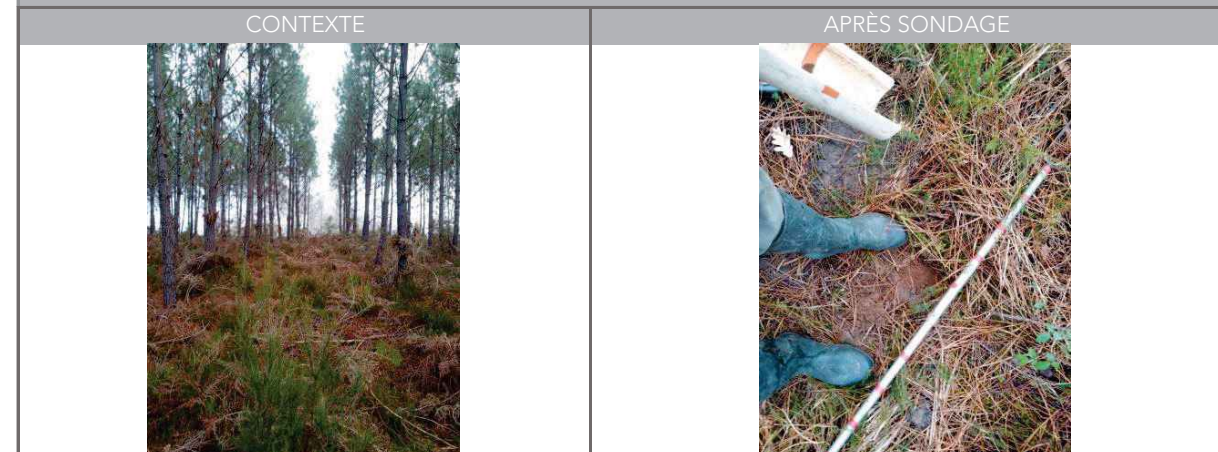
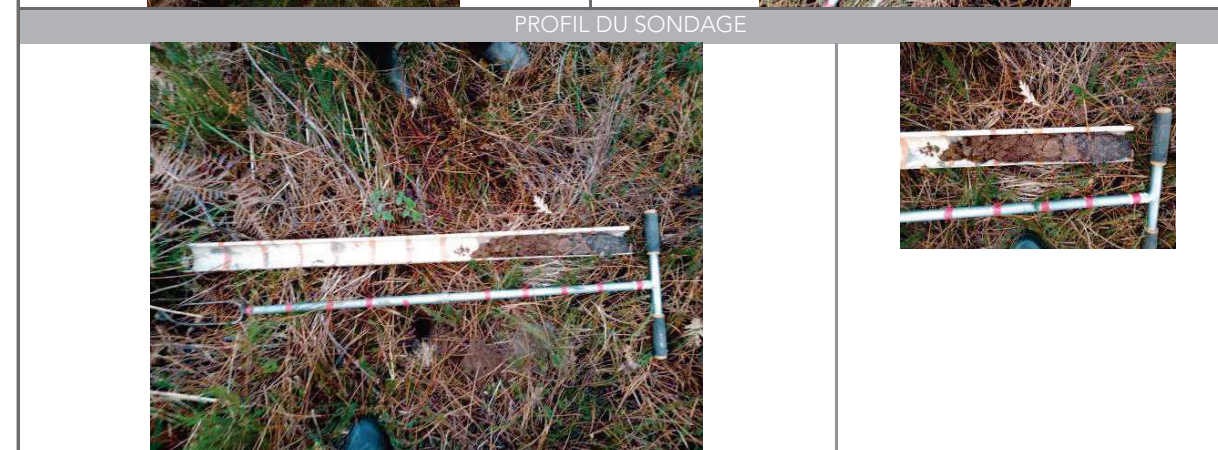
PHOTOS

| CAUSE DE L'ARRÊT | RÉSULTAT | CLASSE GEPPA | NAPPE (cm) | CAS PARTICULIER |
|---|---|---|---|---|
| Horizon BP induré atteint | Non humide | autre | - | - |

PODZOSOL DURIQUE

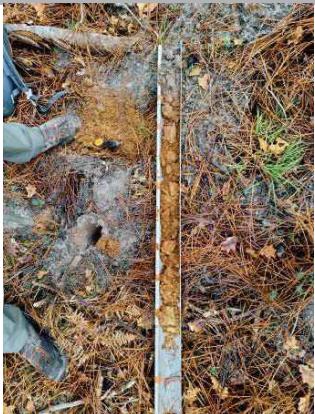
| PHOTOS | |
|---|--|
| PROFIL DU SONDAGE | |

| CAUSE DE L'ARRÊT | RÉSULTAT | CLASSE GEPPA | NAPPE (cm) | CAS PARTICULIER |
|---|---|---|---|---|
| Profondeur suffisante atteinte | Non humide | autre | - | - |

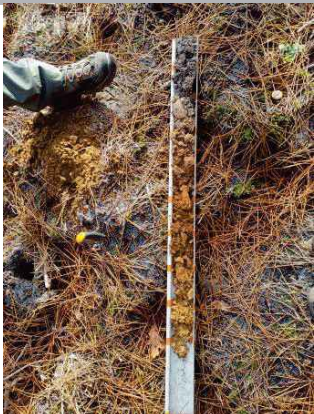
| PHOTOS | |
|---|--|
| PROFIL DU SONDAGE | |

| CAUSE DE L'ARRÊT | RÉSULTAT | CLASSE GEPPA | NAPPE (cm) | CAS PARTICULIER |
|---|---|---|---|---|
| Profondeur suffisante atteinte | Non humide | autre | - | - |

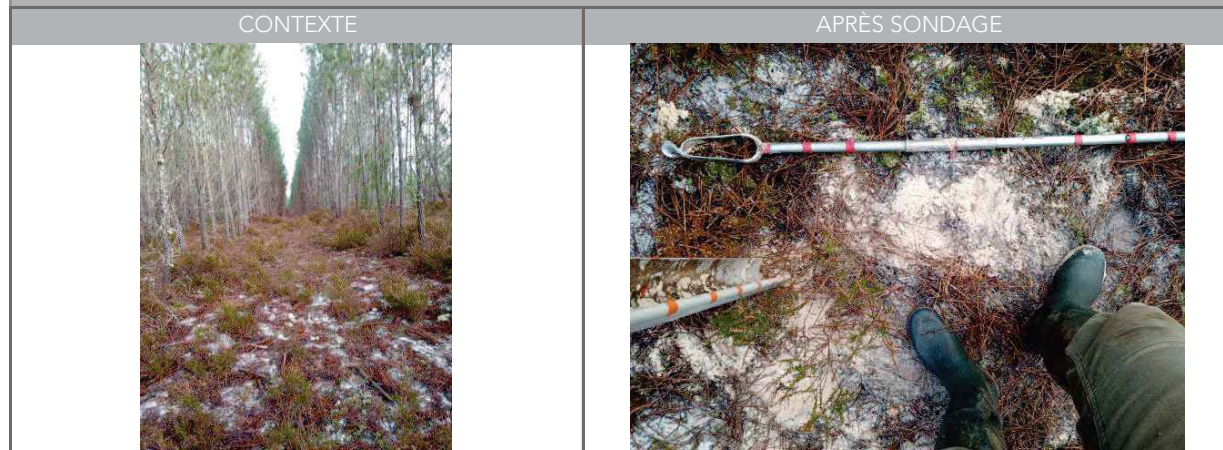
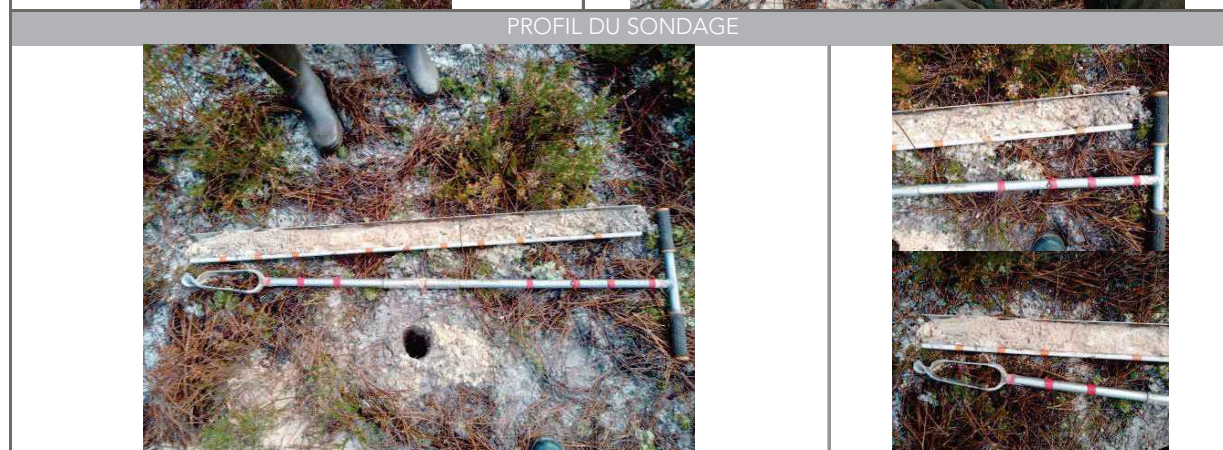
PHOTOS

ARENOSOL

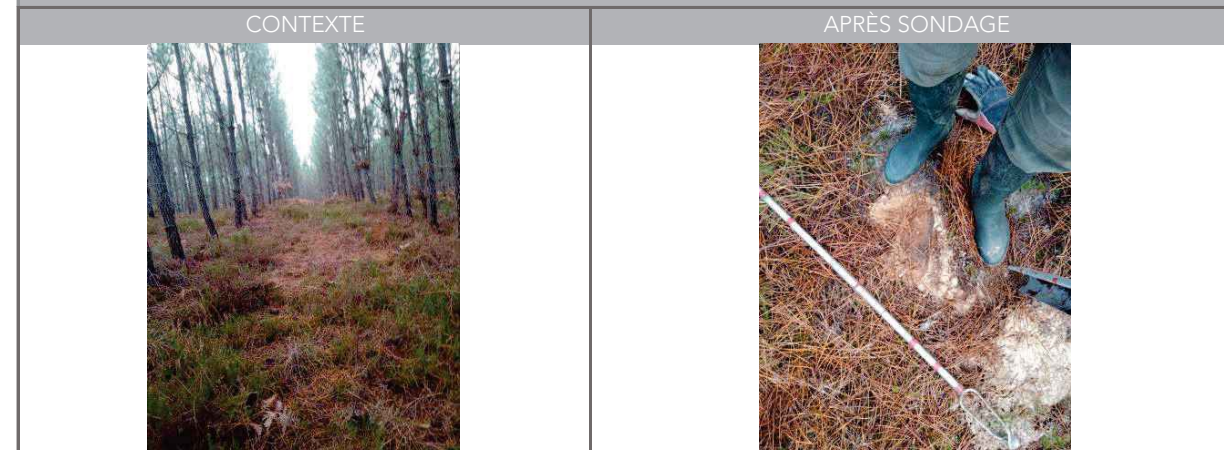
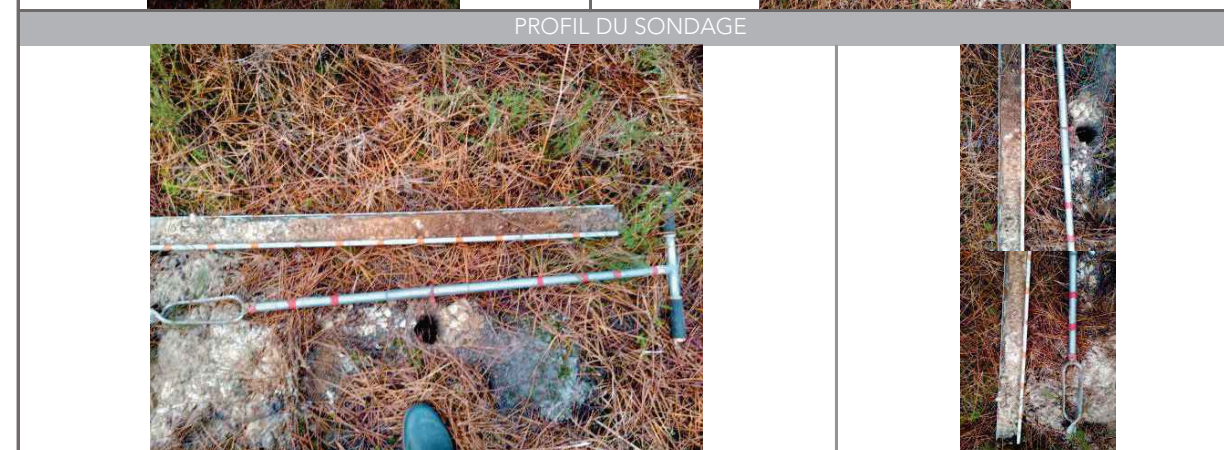
PHOTOS

PODZOSOL MEUBLE

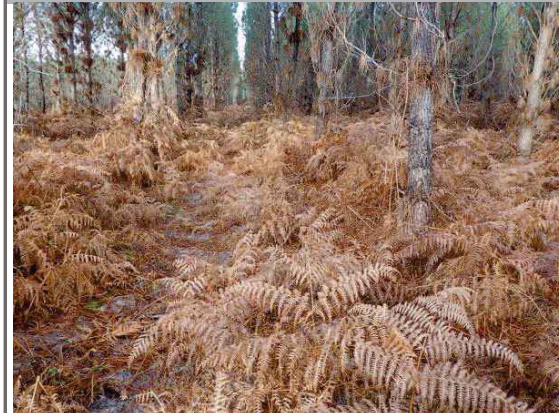
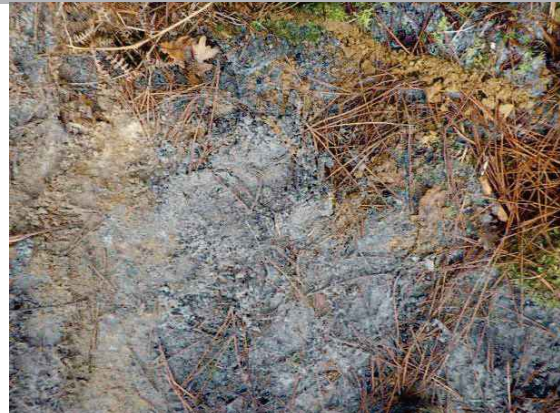
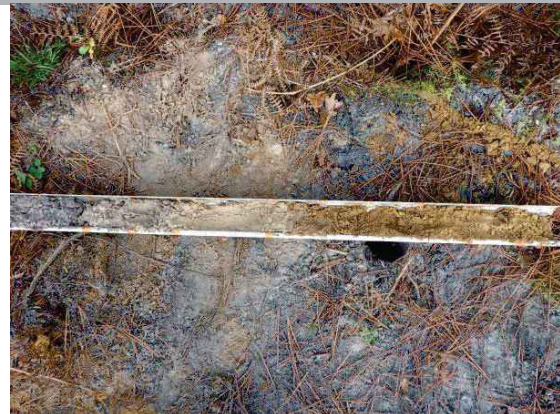
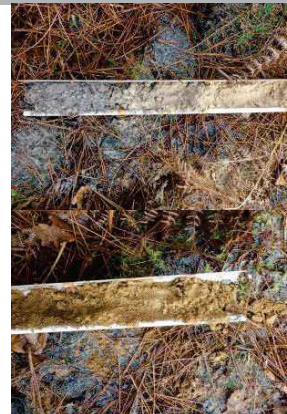
PHOTOS

| CAUSE DE L'ARRÊT | RÉSULTAT | CLASSE GEPPA | NAPPE (cm) | CAS PARTICULIER |
|---|---|---|---|---|
| Profondeur suffisante atteinte | Non humide | autre | - | - |

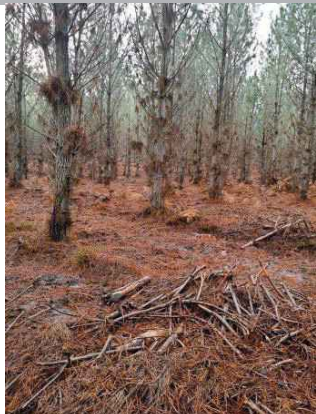
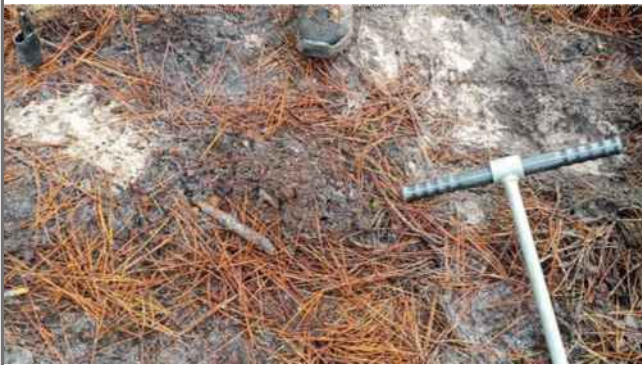
| PHOTOS | |

| CAUSE DE L'ARRÊT | RÉSULTAT | CLASSE GEPPA | NAPPE (cm) | CAS PARTICULIER |
|---|---|---|---|---|
| Profondeur suffisante atteinte | Non humide | autre | - | - |

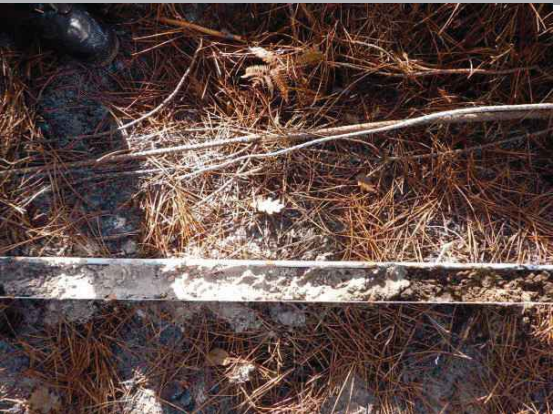
| PHOTOS | |
|---|--|
| PROFIL DU SONDAGE | |

| CAUSE DE L'ARRÊT | RÉSULTAT | CLASSE GEPPA | NAPPE (cm) | CAS PARTICULIER |
|---|---|---|---|---|
| Profondeur suffisante atteinte | Non humide | autre | - | - |

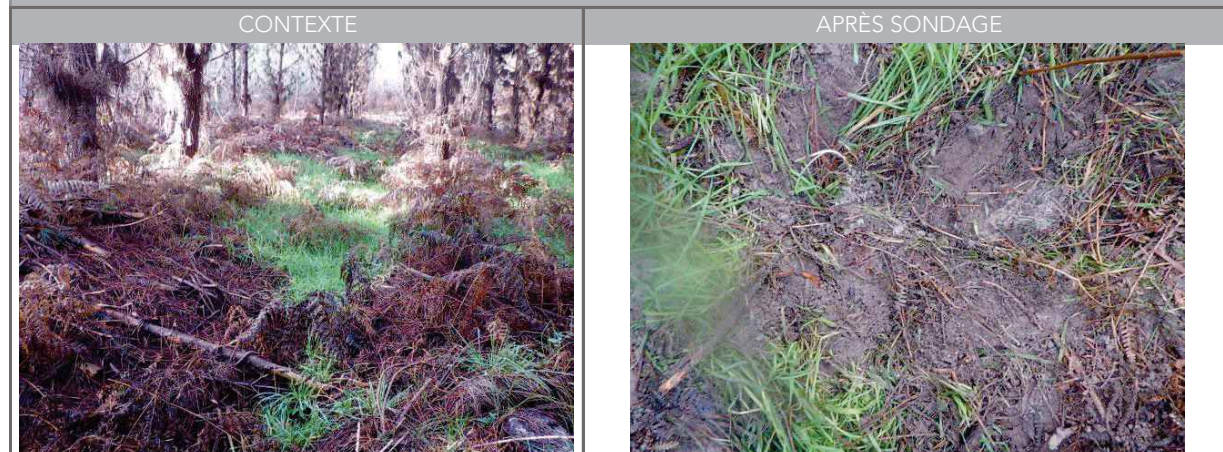
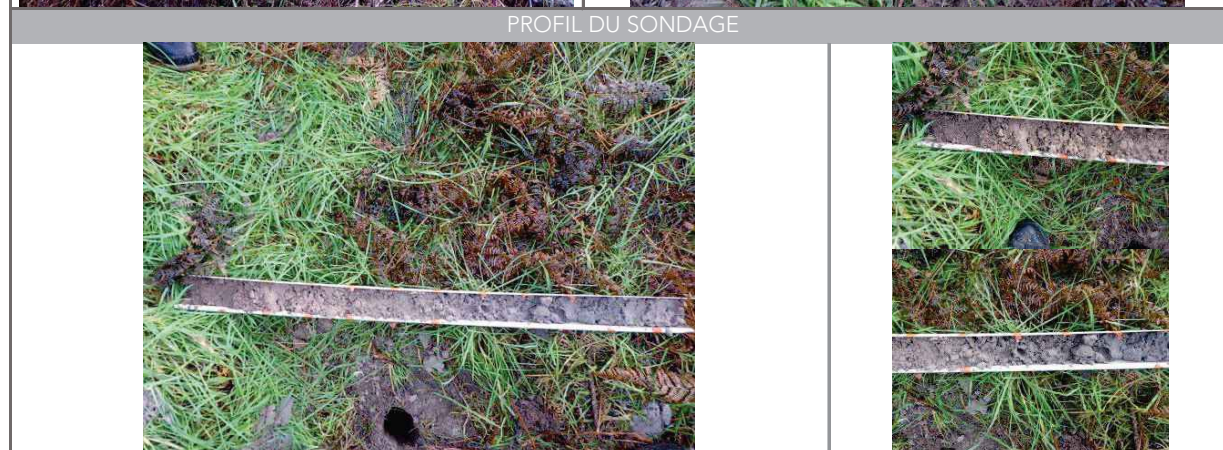
PHOTOS

| CAUSE DE L'ARRÊT | RÉSULTAT | CLASSE GEPPA | NAPPE (cm) | CAS PARTICULIER |
|---|---|---|---|---|
| Profondeur suffisante atteinte | Humide | Vb | - | - |

REDOXISOL

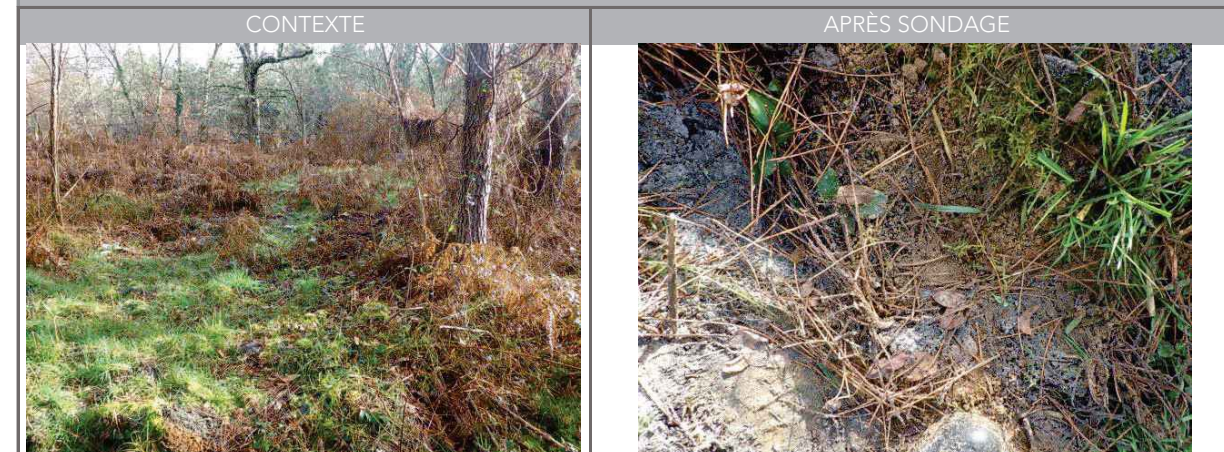
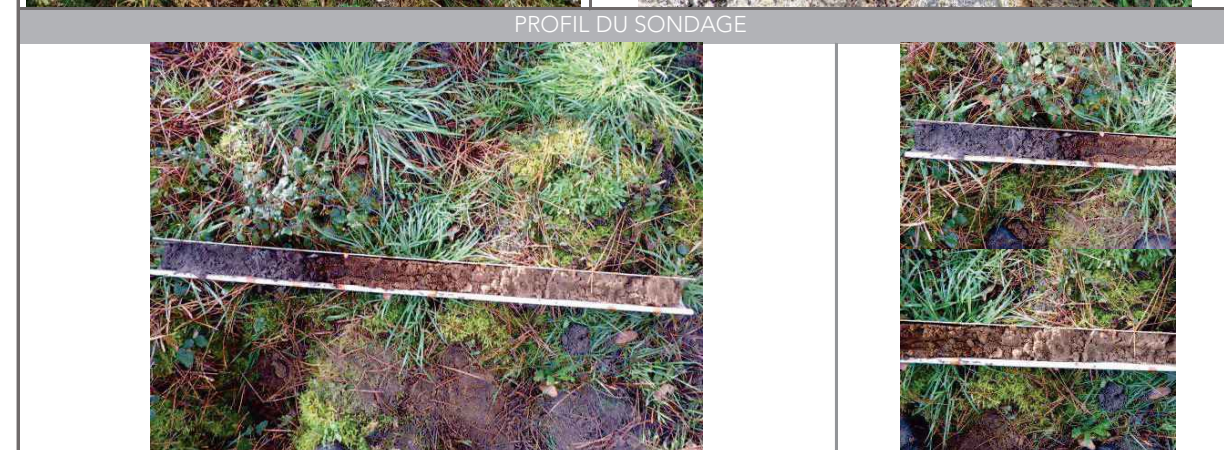
PHOTOS

| CAUSE DE L'ARRÊT | RÉSULTAT | CLASSE GEPPA | NAPPE (cm) | CAS PARTICULIER |
|---|---|---|---|---|
| Profondeur suffisante atteinte | Non humide | autre | - | - |

PODZOSOL MEUBLE
