LIGNE NOUVELLE BORDEAUX - TOULOUSE

Demande d'autorisation environnementale
pour les investigations préalables

**Pièce D4.5**

8.2.3.3 Fiches sondages pédologiques du lot 3

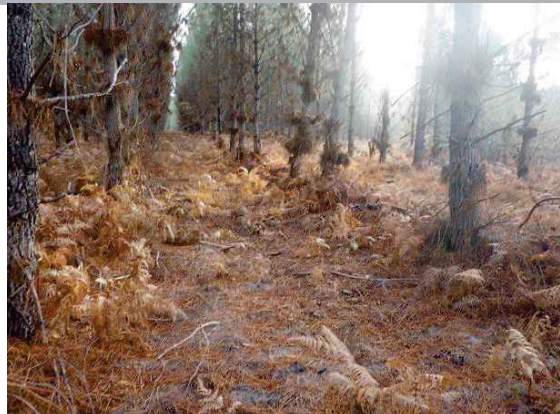
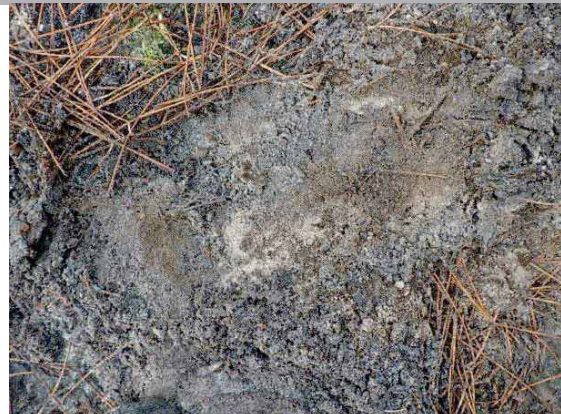
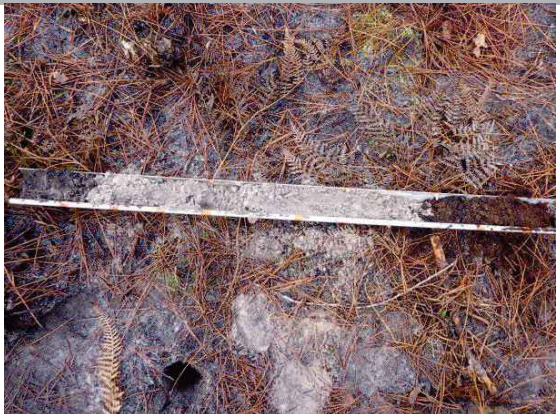
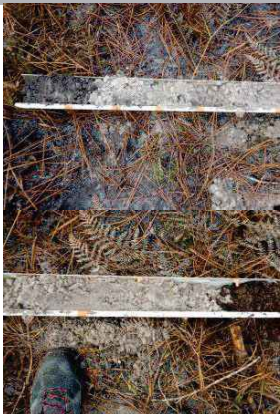
| PHOTOS | |

| CAUSE DE L'ARRÊT | RÉSULTAT | CLASSE GEPPA | NAPPE (cm) | CAS PARTICULIER |
|---|---|---|---|---|
| Profondeur suffisante atteinte | Non humide | autre | - | - |

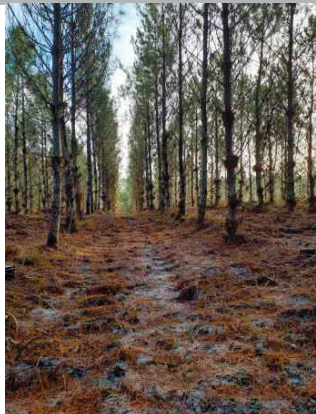
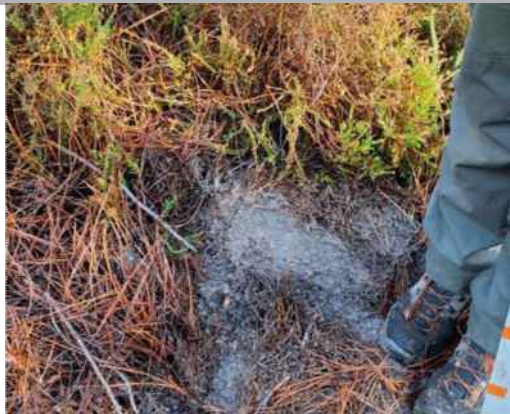
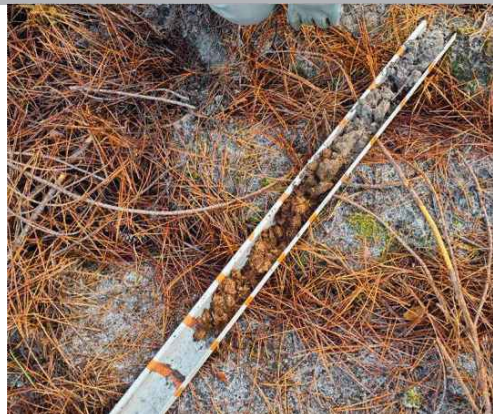
| PHOTOS | |

| CAUSE DE L'ARRÊT | RÉSULTAT | CLASSE GEPPA | NAPPE (cm) | CAS PARTICULIER |
|---|---|---|---|---|
| Profondeur suffisante atteinte | Non humide | autre | - | - |

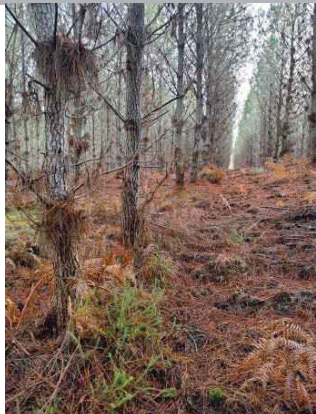
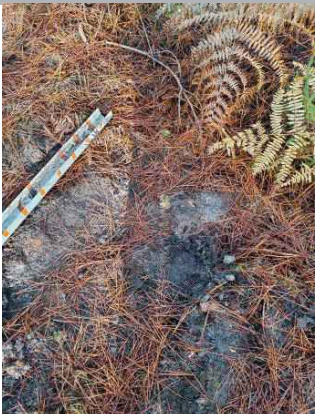
| PHOTOS | |

| CAUSE DE L'ARRÊT | RÉSULTAT | CLASSE GEPPA | NAPPE (cm) | CAS PARTICULIER |
|---|---|---|---|---|
| Profondeur suffisante atteinte | Non humide | autre | - | - |

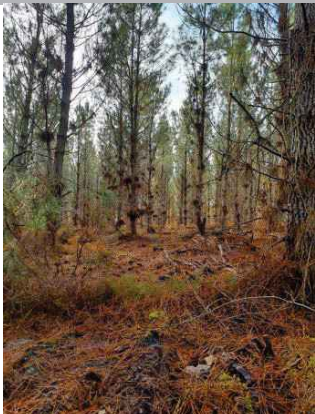
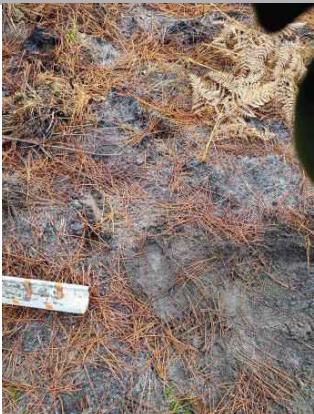
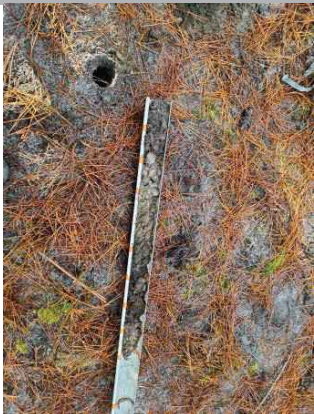
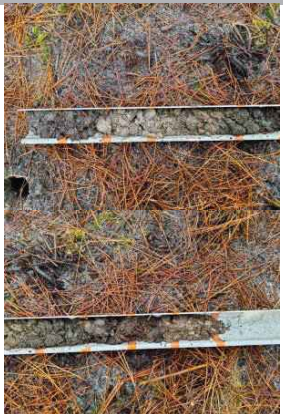
| PHOTOS | |

| CAUSE DE L'ARRÊT | RÉSULTAT | CLASSE GEPPA | NAPPE (cm) | CAS PARTICULIER |
|---|---|---|---|---|
| Profondeur suffisante atteinte | Non humide | autre | - | - |

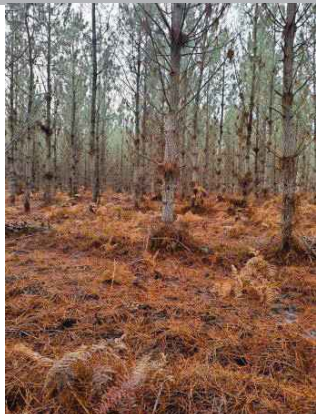
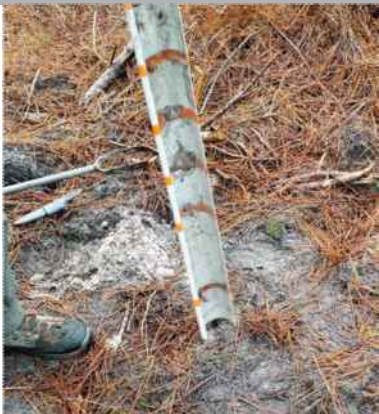
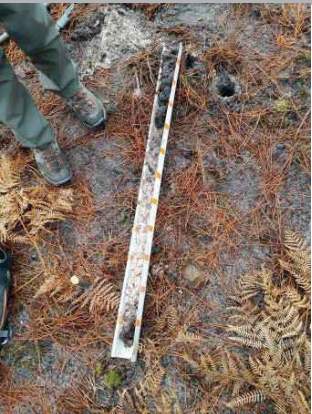
| PHOTOS | |

| CAUSE DE L'ARRÊT | RÉSULTAT | CLASSE GEPPA | NAPPE (cm) | CAS PARTICULIER |
|---|---|---|---|---|
| Profondeur suffisante atteinte | Non humide | autre | - | - |

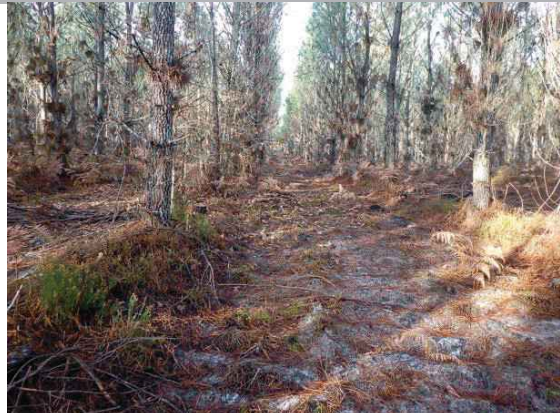
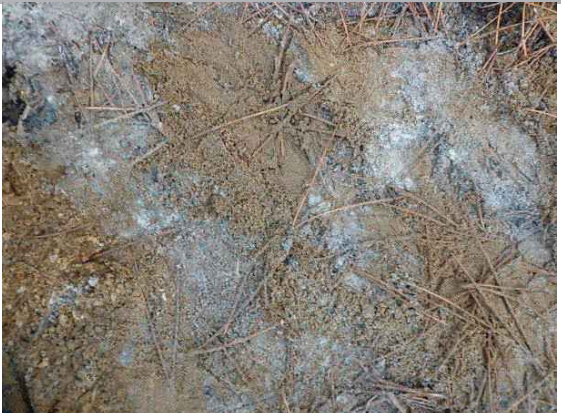
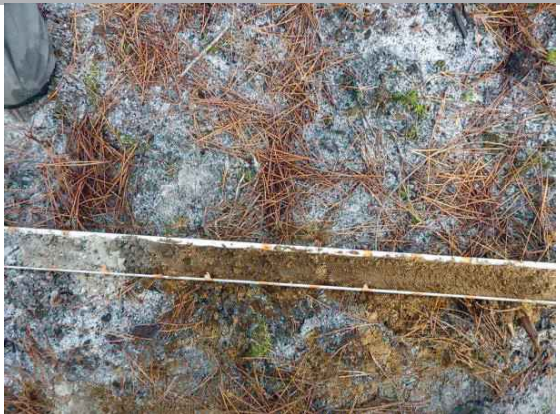
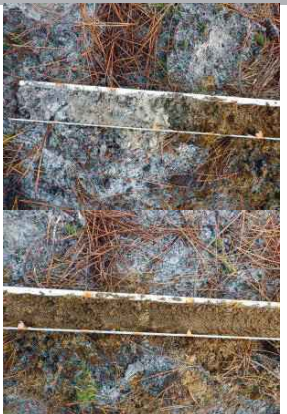
PHOTOS

| CAUSE DE L'ARRÊT | RÉSULTAT | CLASSE GEPPA | NAPPE (cm) | CAS PARTICULIER |
|---|---|---|---|---|
| Profondeur suffisante atteinte | Non humide | autre | - | - |

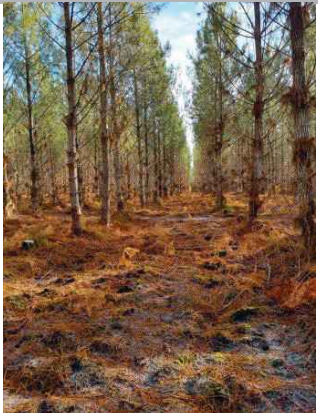
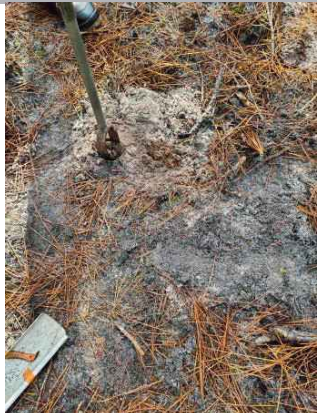
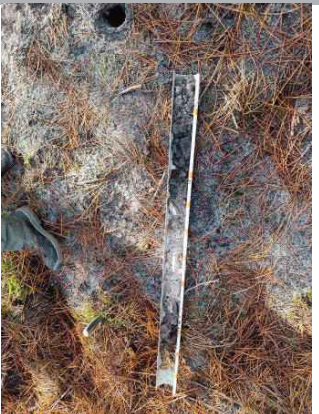
PHOTOS

| CAUSE DE L'ARRÊT | RÉSULTAT | CLASSE GEPPA | NAPPE (cm) | CAS PARTICULIER |
|---|---|---|---|---|
| Profondeur suffisante atteinte | Non humide | autre | - | - |

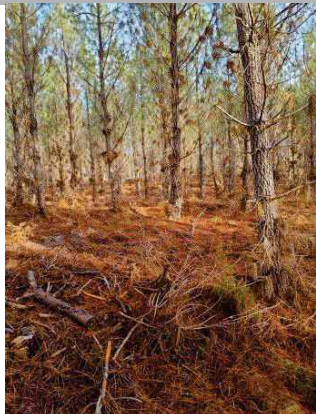
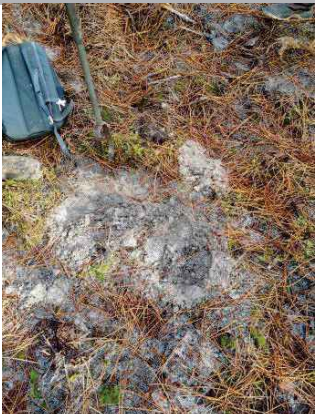
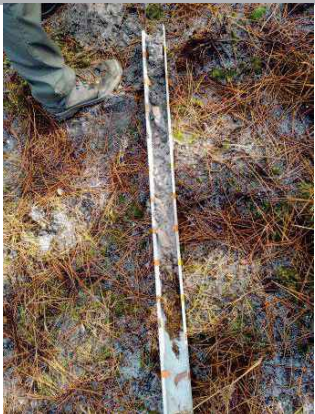
| PHOTOS | |

| CAUSE DE L'ARRÊT | RÉSULTAT | CLASSE GEPPA | NAPPE (cm) | CAS PARTICULIER |
|---|---|---|---|---|
| Profondeur suffisante atteinte | Non humide | autre | - | - |

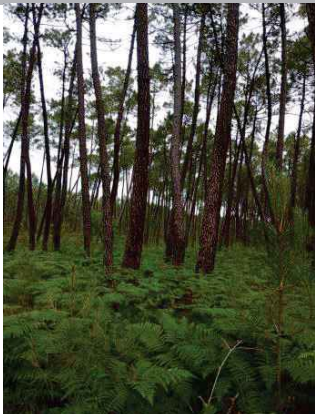
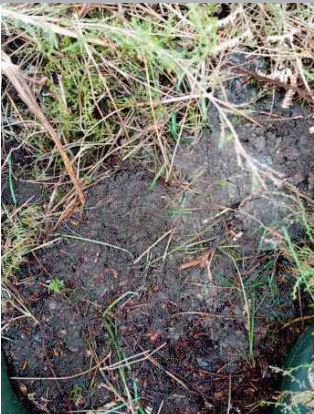
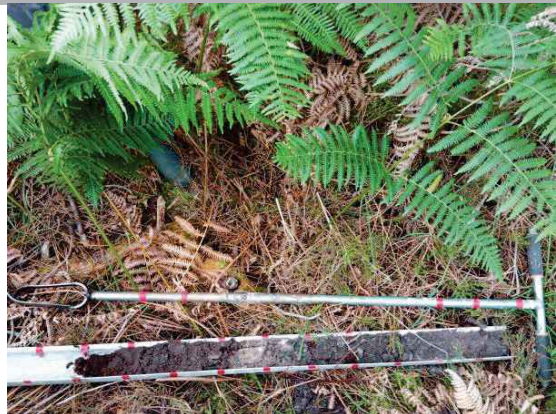
| PHOTOS | |

| CAUSE DE L'ARRÊT | RÉSULTAT | CLASSE GEPPA | NAPPE (cm) | CAS PARTICULIER |
|---|---|---|---|---|
| Profondeur suffisante atteinte | Non humide | autre | - | - |

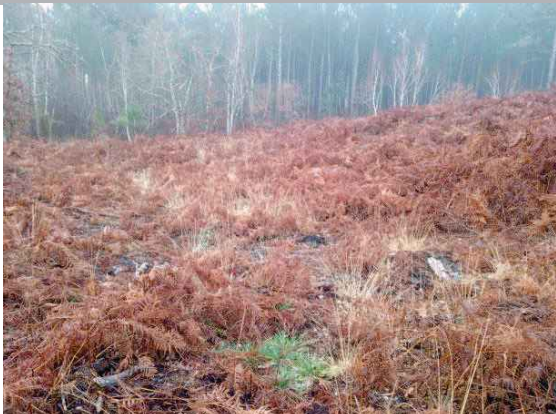
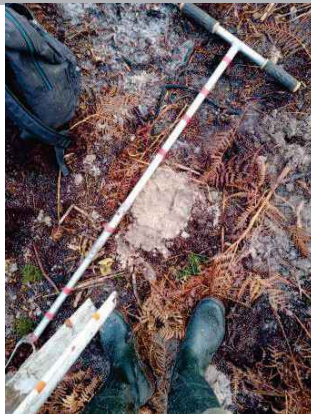
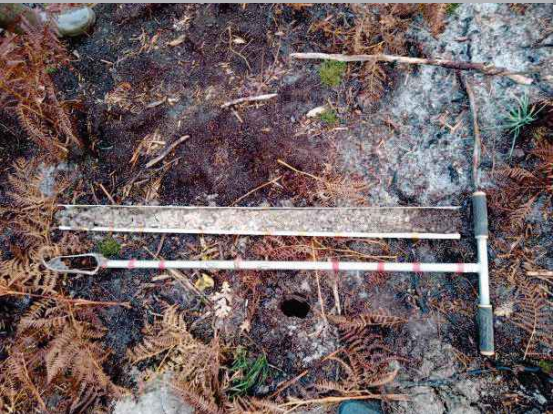
| CAUSE DE L'ARRÊT | RÉSULTAT | CLASSE GEPPA | NAPPE (cm) | CAS PARTICULIER |
| Profondeur suffisante atteinte | Non humide | autre | 90 | - |

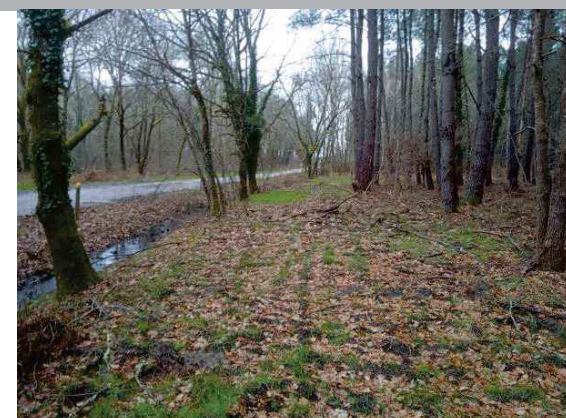
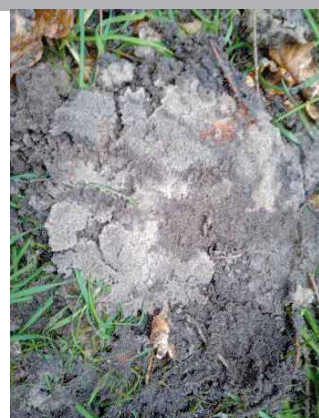
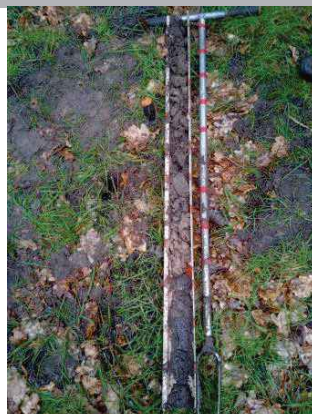
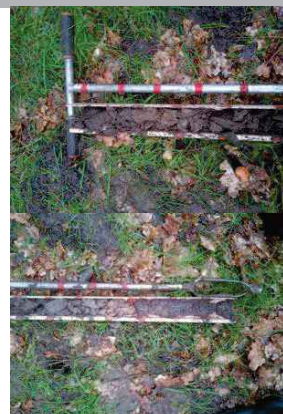
| CAUSE DE L'ARRÊT | RÉSULTAT | CLASSE GEPPA | NAPPE (cm) | CAS PARTICULIER |
| Trop fluant ou bouillant | Non humide | autre | 90 | - |

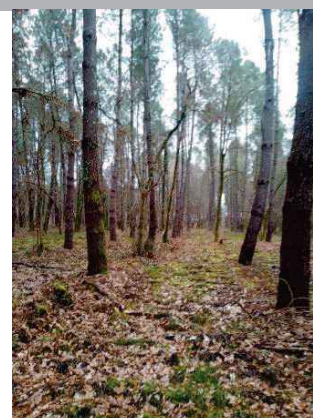
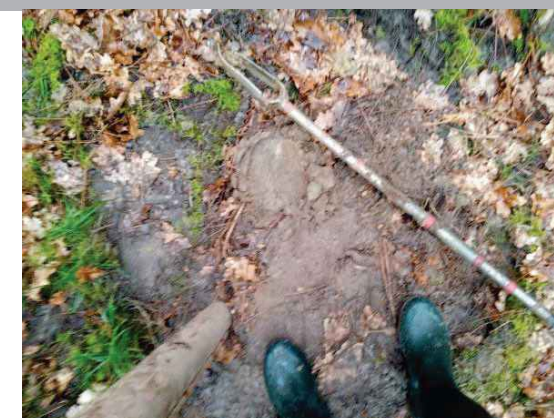
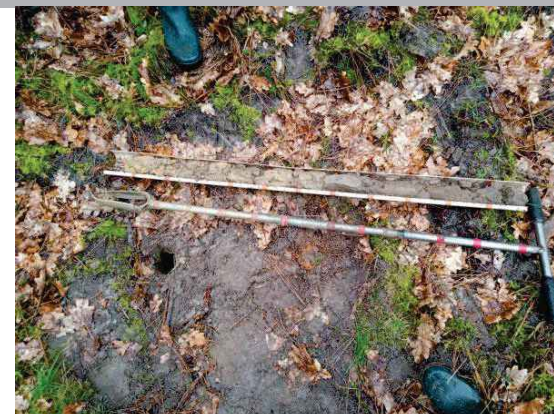
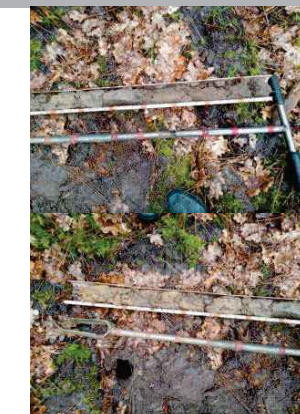
| CAUSE DE L'ARRÊT | RÉSULTAT | CLASSE GEPPA | NAPPE (cm) | CAS PARTICULIER |
| Profondeur suffisante atteinte | Humide | Vb | 40 | - |

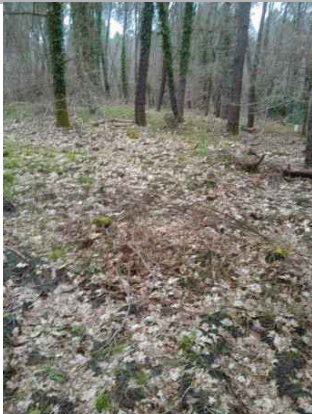
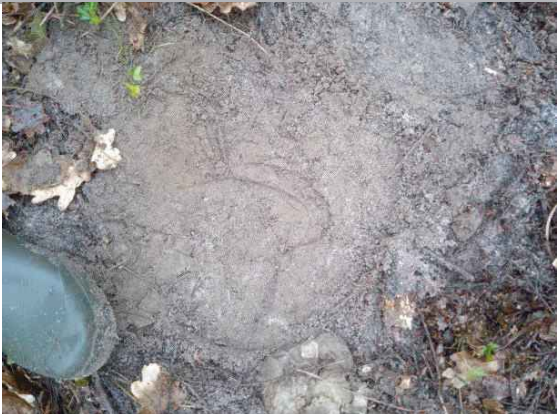
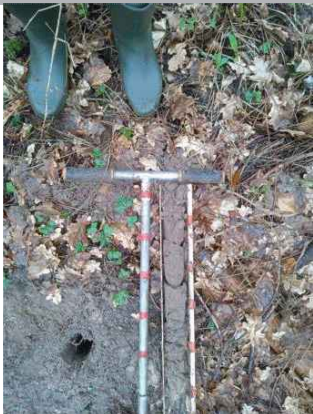
Rattachement au sondage non humide CUD_SP_0265

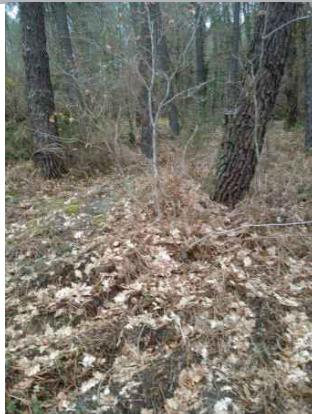
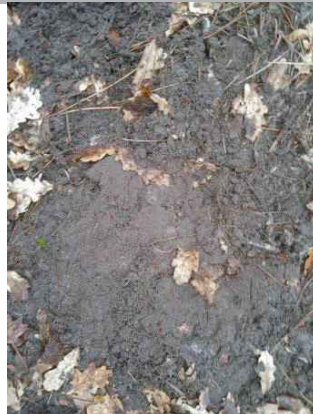
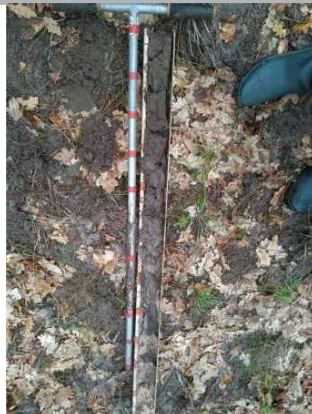
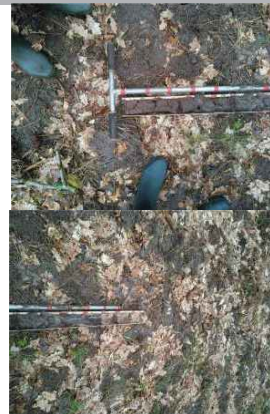
| CAUSE DE L'ARRÊT | RÉSULTAT | CLASSE GEPPA | NAPPE (cm) | CAS PARTICULIER |
| Nappe atteinte | Non humide | autre | 50 | - |

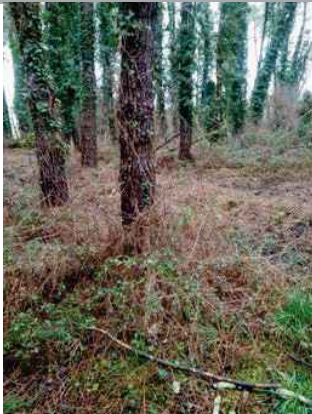
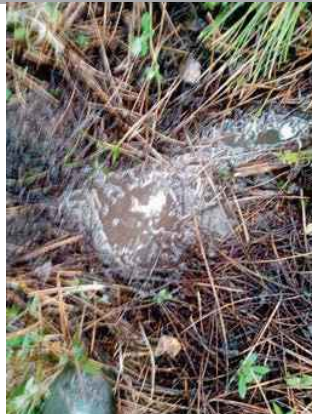
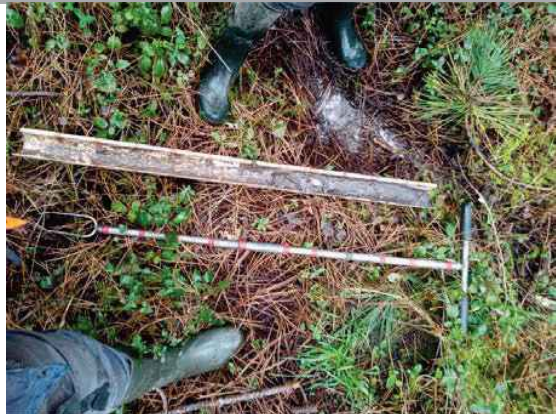
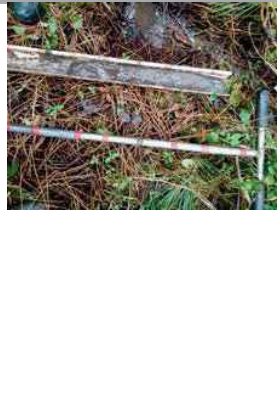
| CAUSE DE L'ARRÊT | RÉSULTAT | CLASSE GEPPA | NAPPE (cm) | CAS PARTICULIER |
| Trop fluant ou bouillant | Humide | Va | 40 | - |

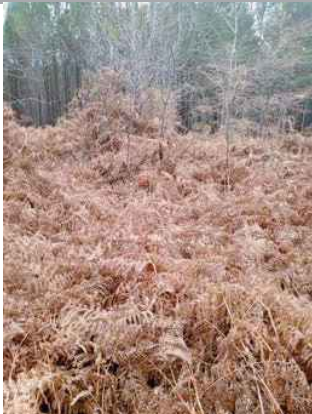
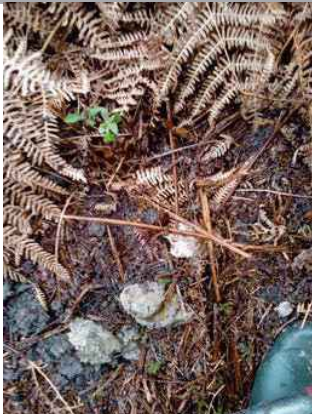
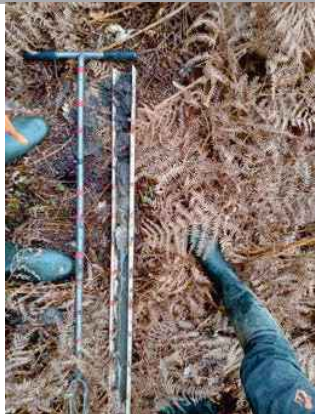
Rattachement au sondage non humide CUD_SP_0265

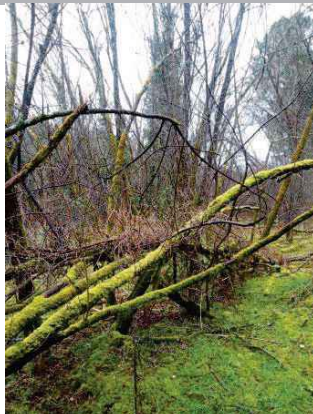
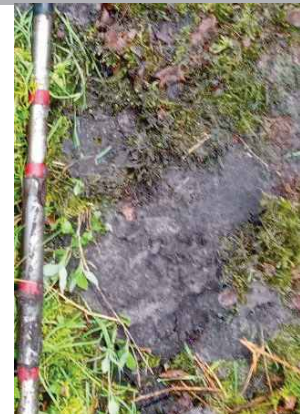
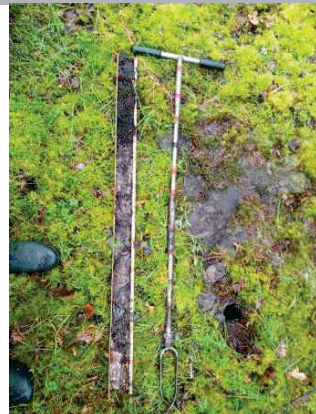
| CAUSE DE L'ARRÊT | RÉSULTAT | CLASSE GEPPA | NAPPE (cm) | CAS PARTICULIER |
| Profondeur suffisante atteinte | Non humide | autre | 40 | - |

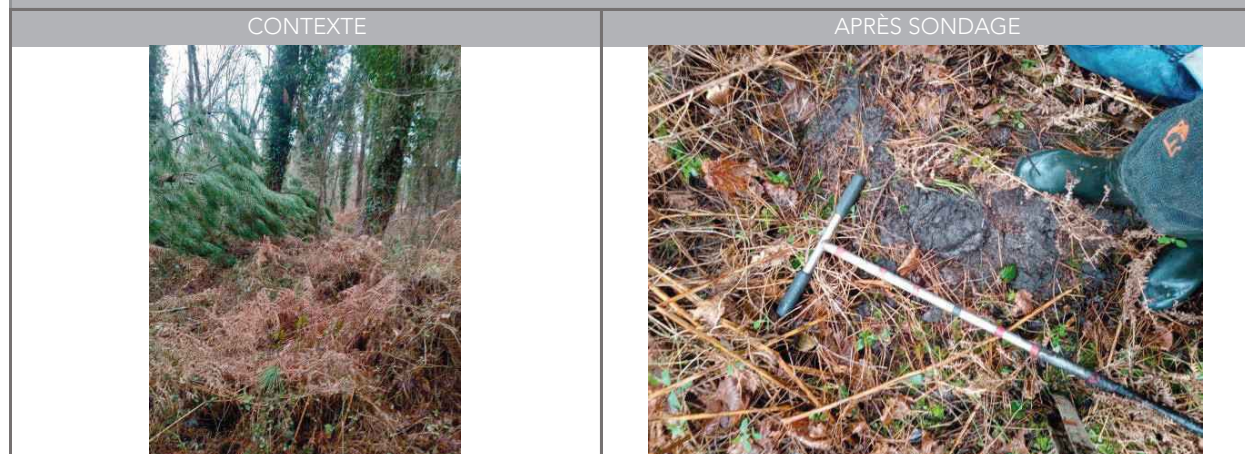
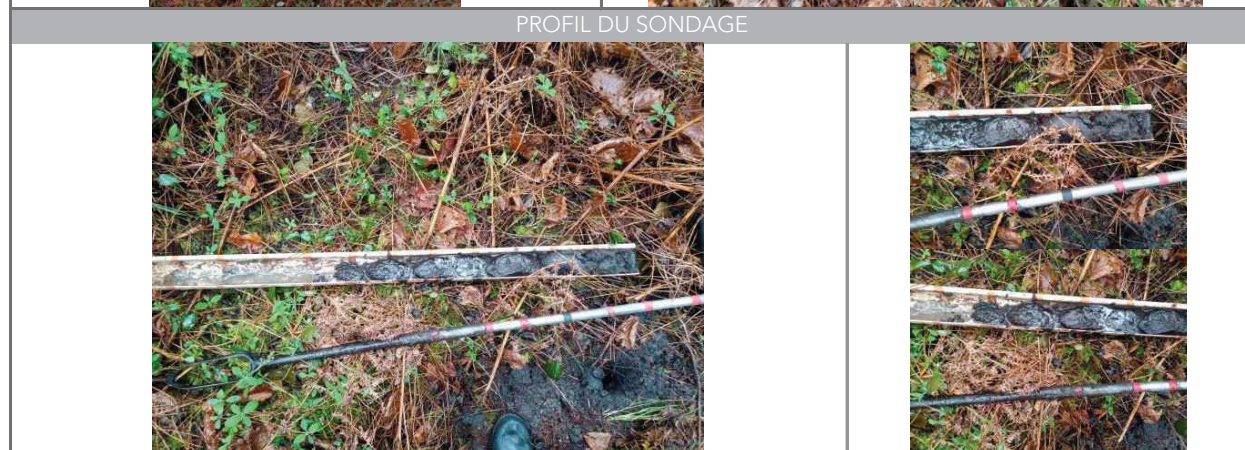
Rattachement au sondage humide CUD_SP_0259

PODZOSOL HUMIQUE

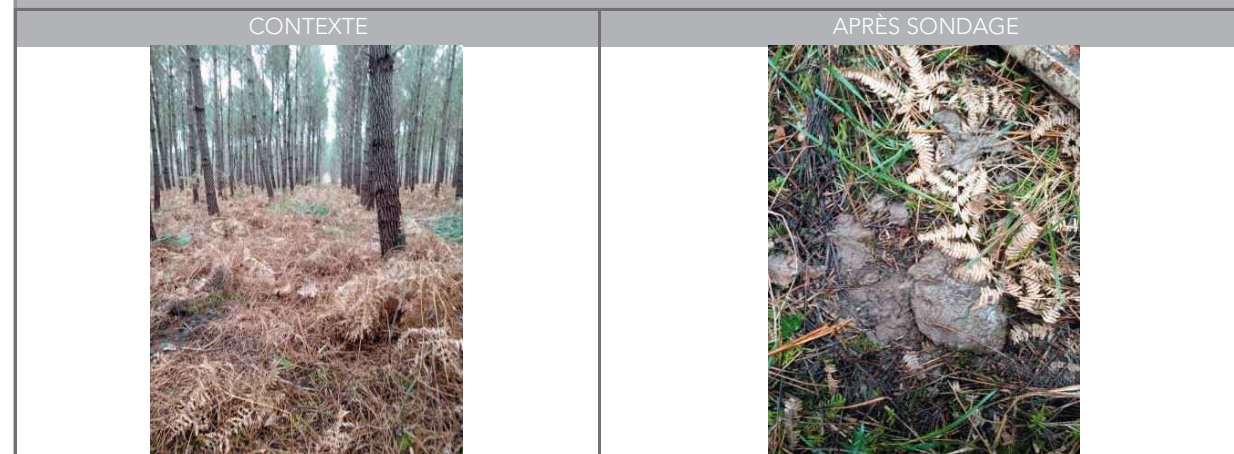
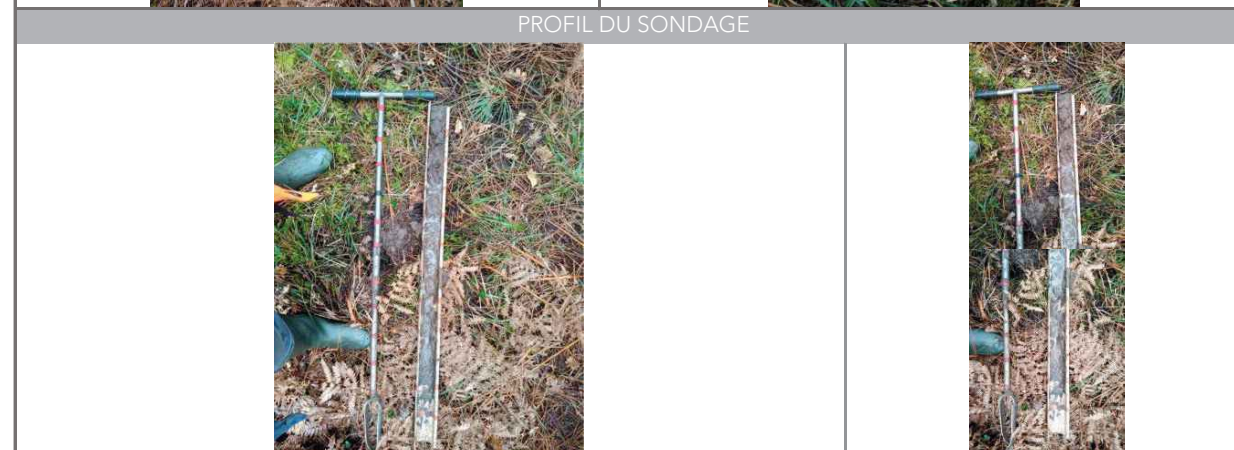
| CAUSE DE L'ARRÊT | RÉSULTAT | CLASSE GEPPA | NAPPE (cm) | CAS PARTICULIER |
|---|---|---|---|---|
| Nappe atteinte | Humide | Va | 5 | - |

REDOXISOL

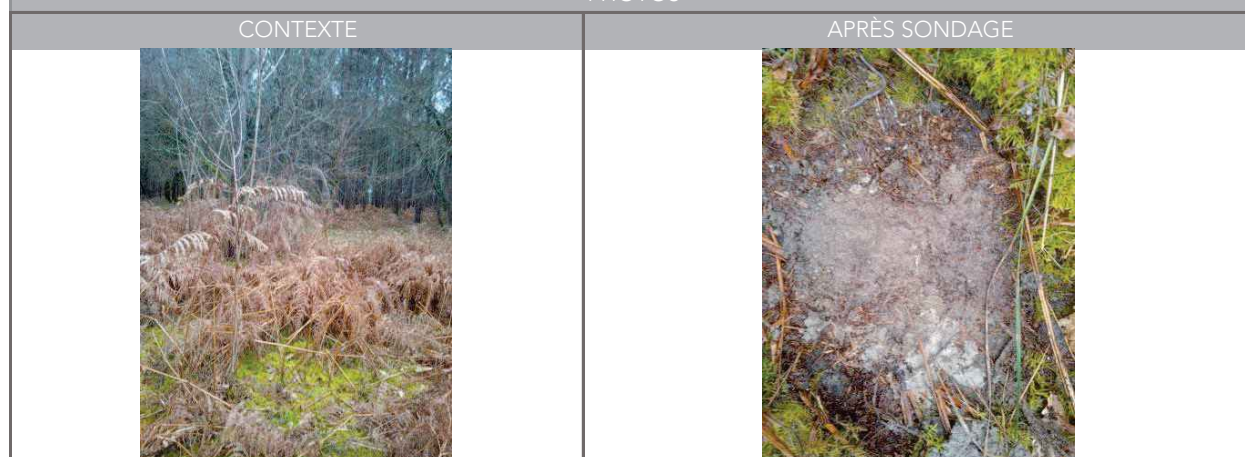
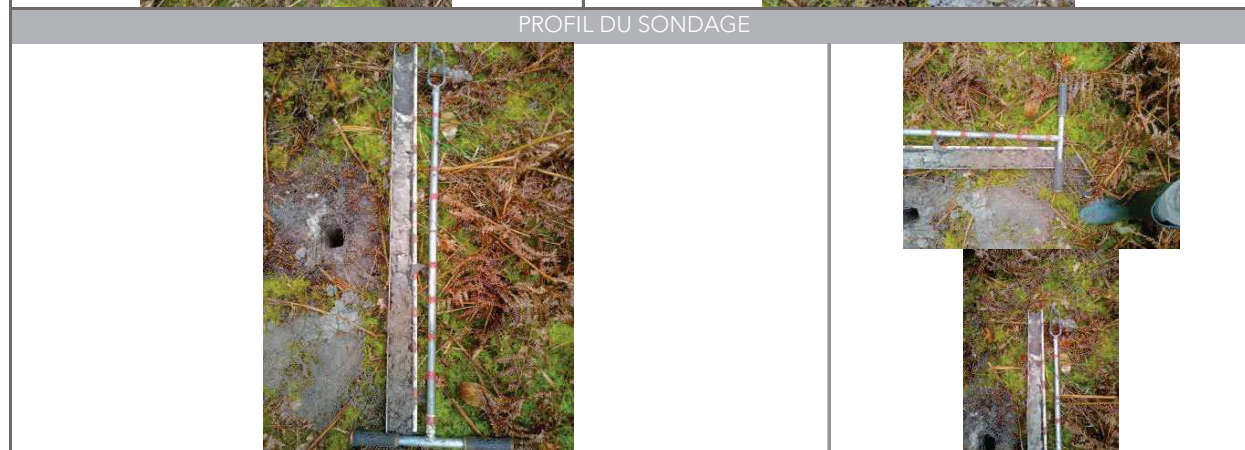
| CAUSE DE L'ARRÊT | RÉSULTAT | CLASSE GEPPA | NAPPE (cm) | CAS PARTICULIER |
|---|---|---|---|---|
| Profondeur suffisante atteinte | Non humide | autre | 70 | - |

PODZOSOL MEUBLE

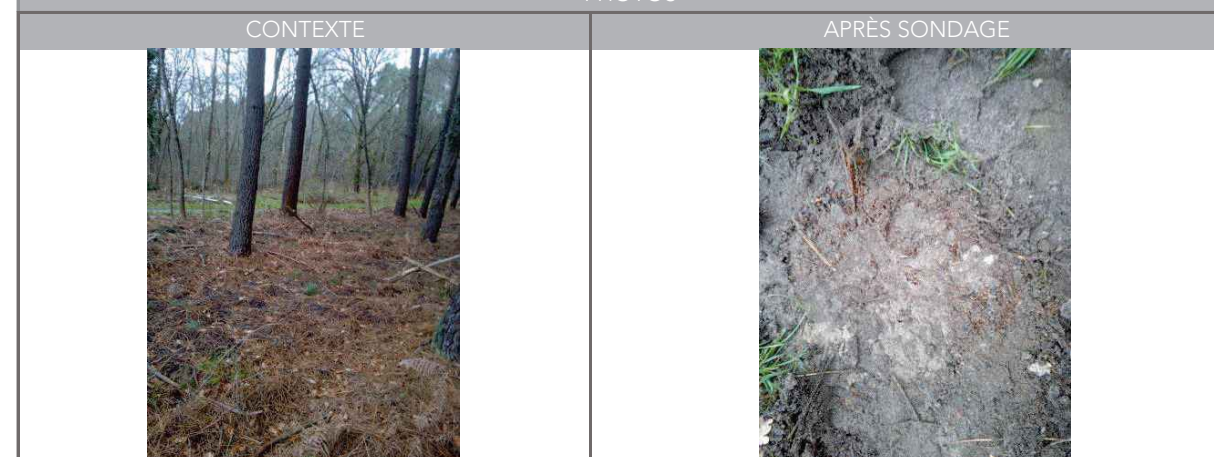
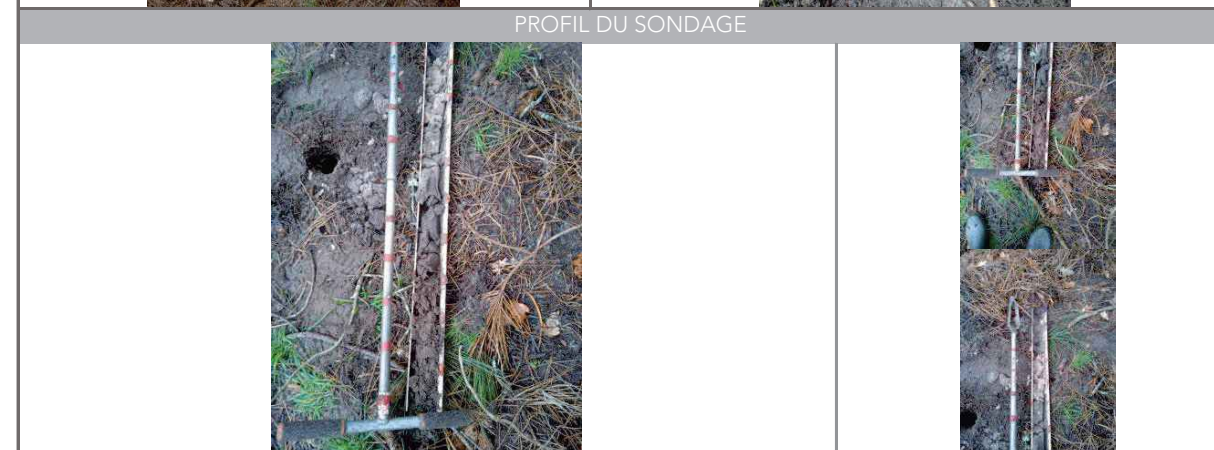
| CAUSE DE L'ARRÊT | RÉSULTAT | CLASSE GEPPA | NAPPE (cm) | CAS PARTICULIER |
|---|---|---|---|---|
| Nappe atteinte | Non humide | autre | 70 | - |

BRUNISOL

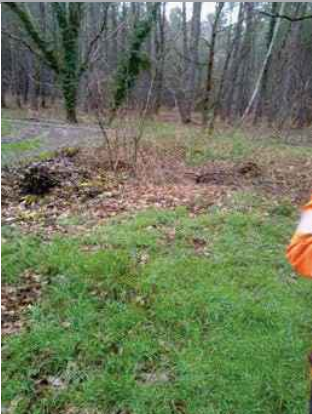
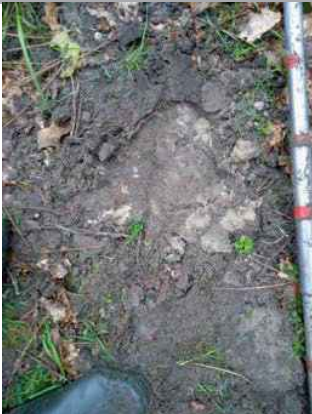
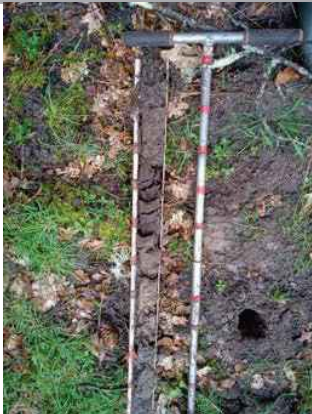
| CAUSE DE L'ARRÊT | RÉSULTAT | CLASSE GEPPA | NAPPE (cm) | CAS PARTICULIER |
| Nappe atteinte | Non humide | autre | 80 | - |

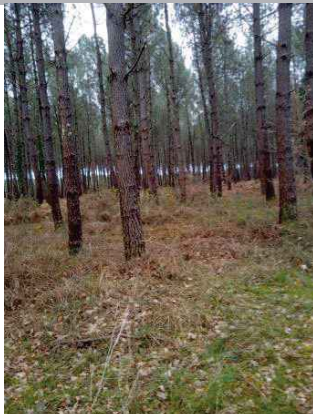
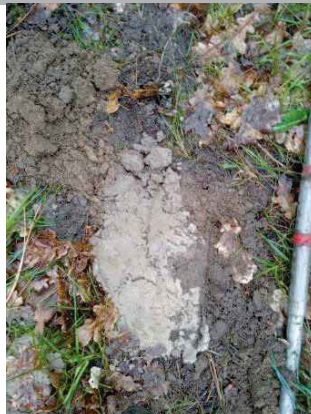
| PHOTOS | |
|---|--|
| CONTEXTE | APRÈS SONDAGE |

| CAUSE DE L'ARRÊT | RÉSULTAT | CLASSE GEPPA | NAPPE (cm) | CAS PARTICULIER |
|---|---|---|---|---|
| Profondeur suffisante atteinte | Non humide | autre | 110 | - |

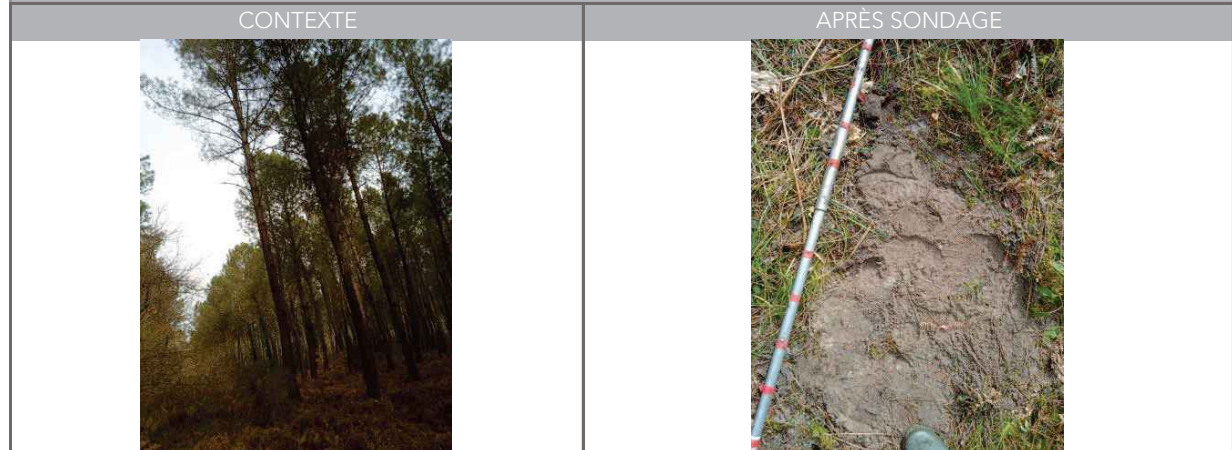
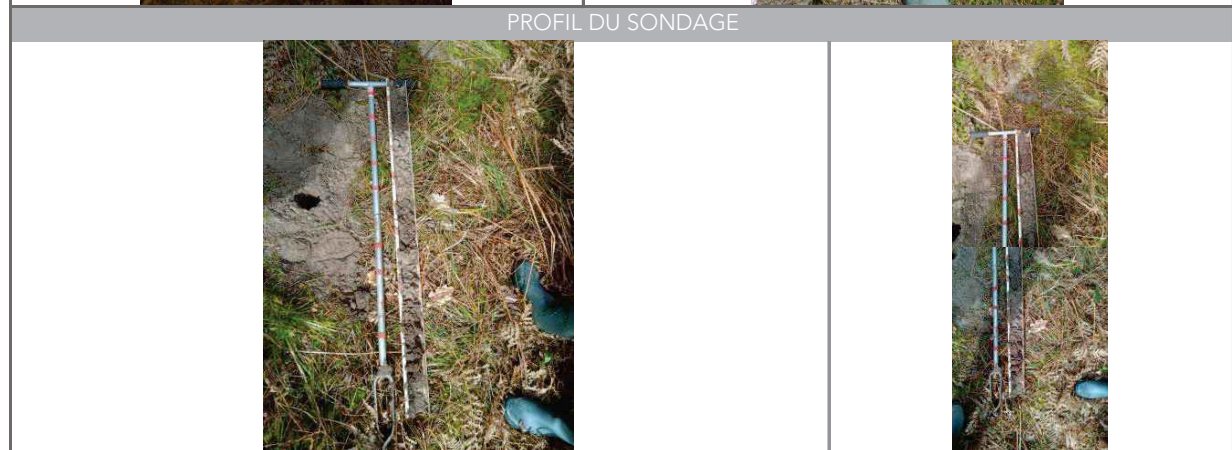
PHOTOS

| CAUSE DE L'ARRÊT | RÉSULTAT | CLASSE GEPPA | NAPPE (cm) | CAS PARTICULIER |
|---|---|---|---|---|
| Profondeur suffisante atteinte | Non humide | autre | - | - |

PODZOSOL MEUBLE

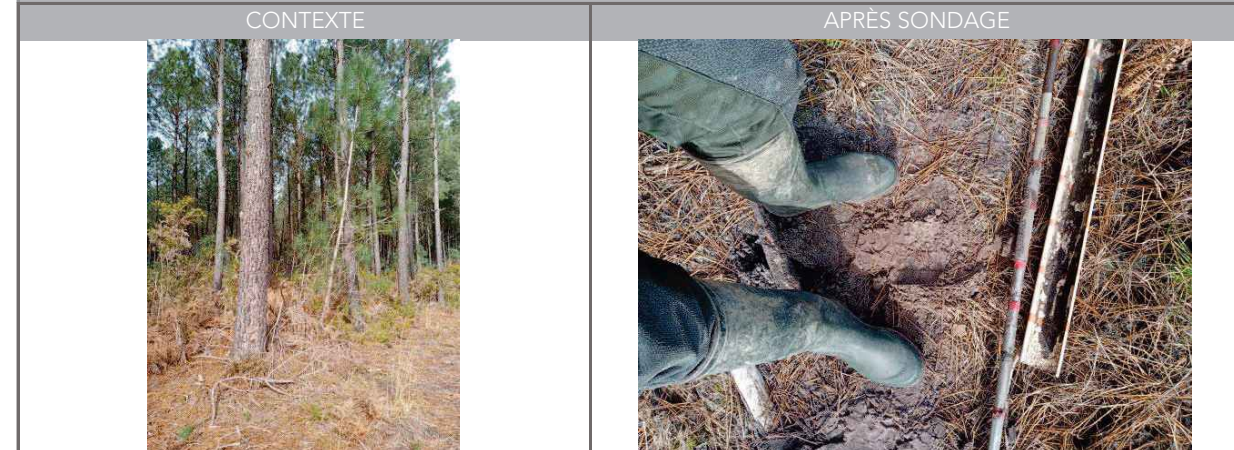
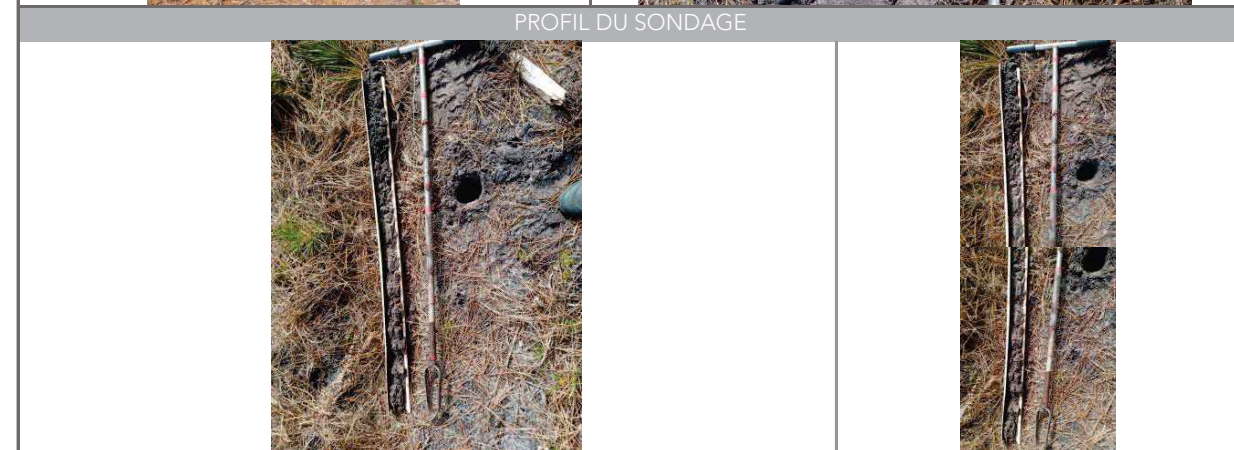
PHOTOS

| CAUSE DE L'ARRÊT | RÉSULTAT | CLASSE GEPPA | NAPPE (cm) | CAS PARTICULIER |
|---|---|---|---|---|
| Profondeur suffisante atteinte | Non humide | autre | 90 | - |

PODZOSOL MEUBLE
