LOT	ID_SONDAGE	ID_HABITAT	DATE	OPÉRATEURS
3	PIN_SP_1521	PIN_HABNZH_0471	20240402	Paul BAJOLLE ; Hugo BETETA
METEO	COMMUNE	DEPARTEMENT	COORDONNEES GPS (EPSG : 4326)	
ENSOLEILLÉ	PINDERES	47	44,26159113 ; -0,00295391

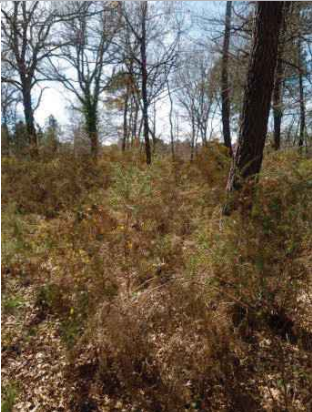
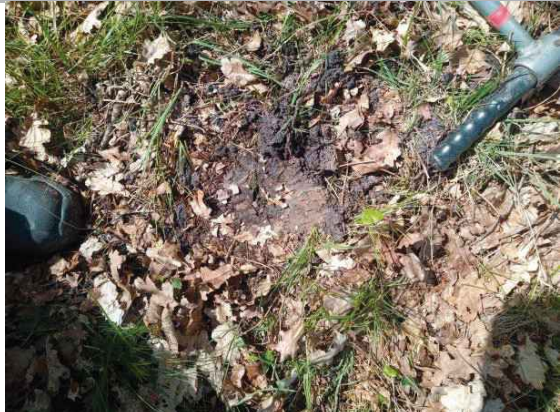
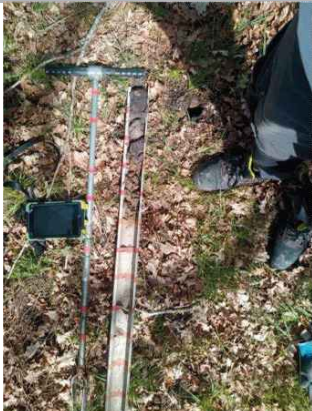
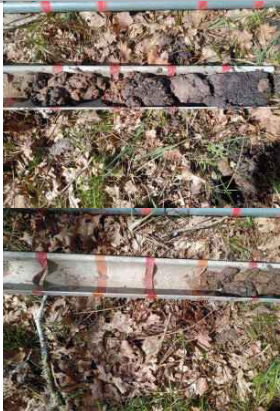
PHOTOS	
CONTEXTE	APRÈS SONDAGE

HORIZON	PROFONDEUR (cm)	TEXTURE	COULEUR	TRAITS	COMMENTAIRE
HZ1	0-25	S	Gris-noir	Traits rédoxiques	
HZ2	25-50	S	Gris	Traits rédoxiques	
HZ3					
HZ4					
HZ5					
HZ6

CAUSE DE L'ARRÊT	RÉSULTAT	CLASSE GEPPA	NAPPE (cm)	CAS PARTICULIER
Profondeur suffisante atteinte	Humide	Va	10	-

REDOXISOL

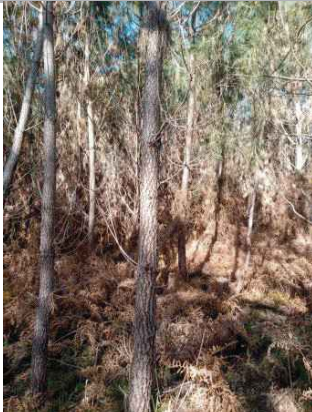
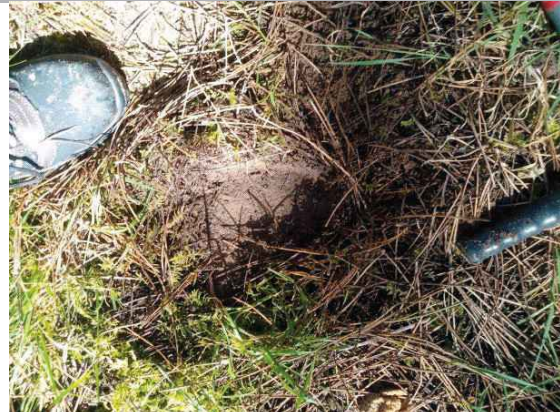
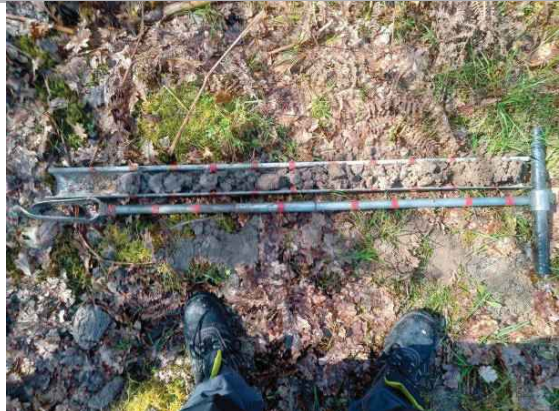
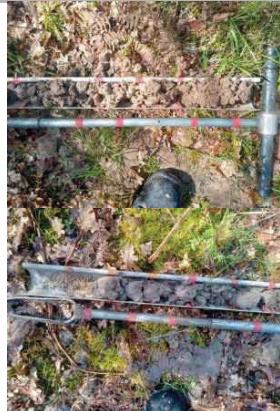
PHOTOS	
CONTEXTE	APRÈS SONDAGE

HORIZON	PROFONDEUR (cm)	TEXTURE	COULEUR	TRAITS	COMMENTAIRE
HZ1	0-20	S	Gris-marron	Absence de trait	
HZ2	20-40	S	Beige	Absence de trait	
HZ3	40-100	S	Gris cendreaux	Absence de trait	
HZ4					
HZ5					
HZ6

CAUSE DE L'ARRÊT	RÉSULTAT	CLASSE GEPPA	NAPPE (cm)	CAS PARTICULIER
Trop fluant ou bouillant	Non humide	autre	80	-

PODZOSOL MEUBLE

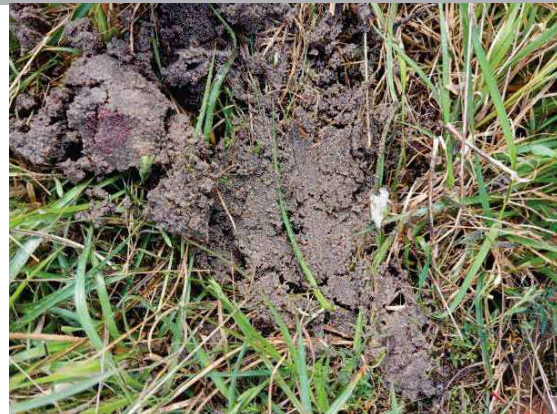
PHOTOS	
CONTEXTE	APRÈS SONDAGE

CAUSE DE L'ARRÊT	RÉSULTAT	CLASSE GEPPA	NAPPE (cm)	CAS PARTICULIER
Nappe atteinte	Non conclusif	non déterminée	30	-

Rattachement au sondage humide PIN\_SP\_2122

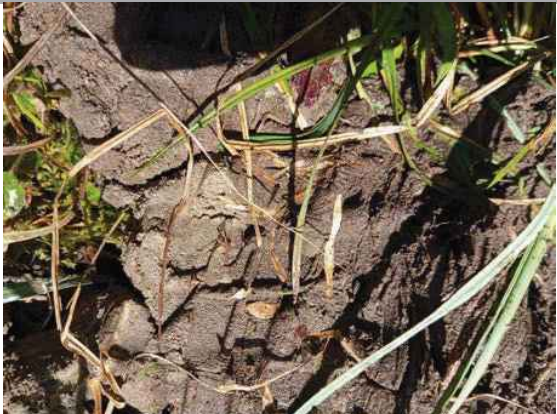
PHOTOS	
CONTEXTE	APRÈS SONDAGE

CAUSE DE L'ARRÊT	RÉSULTAT	CLASSE GEPPA	NAPPE (cm)	CAS PARTICULIER
Trop compact	Non conclusif	non déterminée	20	-

Rattachement au sondage humide PIN\_SP\_0201

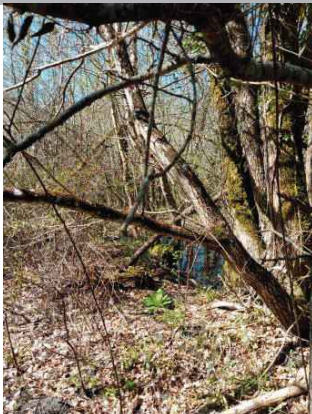
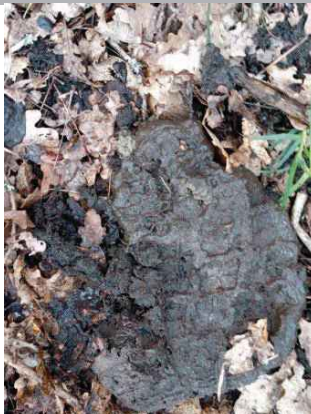
PHOTOS	
CONTEXTE	APRÈS SONDAGE

CAUSE DE L'ARRÊT	RÉSULTAT	CLASSE GEPPA	NAPPE (cm)	CAS PARTICULIER
Nappe atteinte	Humide	Va	5	-

Interprétation humide à dire d'expert : nappe affleurante

REDOXISOL

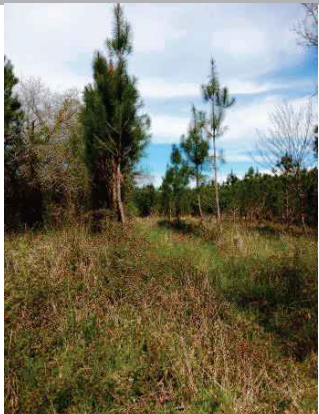
PHOTOS	
CONTEXTE	APRÈS SONDAGE

CAUSE DE L'ARRÊT	RÉSULTAT	CLASSE GEPPA	NAPPE (cm)	CAS PARTICULIER
Nappe atteinte	Non conclusif	non déterminée	40	-

Rattachement au sondage humide PIN\_SP\_0201

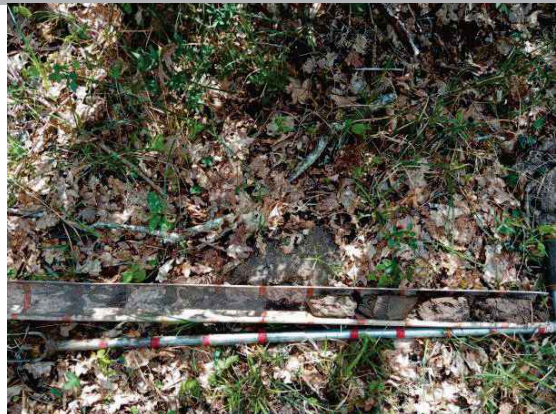
PROFIL DU SONDAGE

CAUSE DE L'ARRÊT	RÉSULTAT	CLASSE GEPPA	NAPPE (cm)	CAS PARTICULIER
Nappe atteinte	Non conclusif	Non déterminée	20	-

Rattachement au sondage humide PIN\_SP\_0201

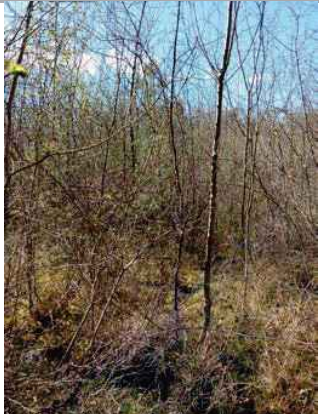
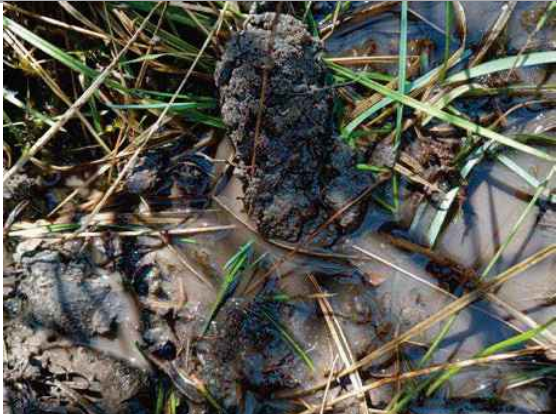
PHOTOS	
CONTEXTE	APRÈS SONDAGE

CAUSE DE L'ARRÊT	RÉSULTAT	CLASSE GEPPA	NAPPE (cm)	CAS PARTICULIER
Nappe atteinte	Non conclusif	non déterminée	5	-

Rattachement au sondage humide PIN\_SP\_1530

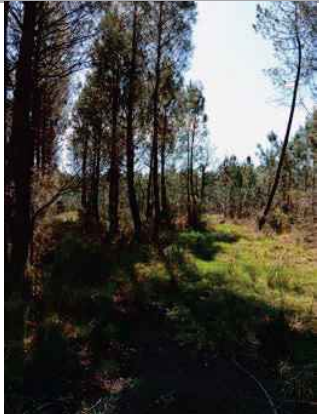
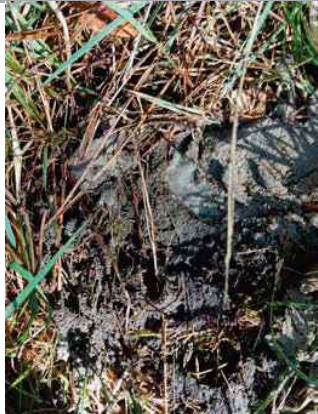
PHOTOS	
CONTEXTE	APRÈS SONDAGE

CAUSE DE L'ARRÊT	RÉSULTAT	CLASSE GEPPA	NAPPE (cm)	CAS PARTICULIER
Profondeur suffisante atteinte	Humide	Va	20	-

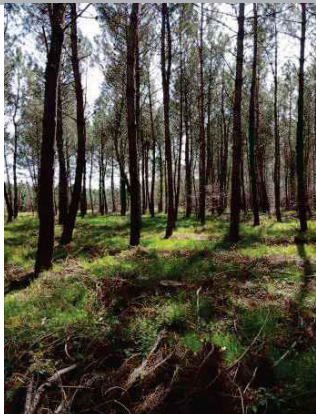
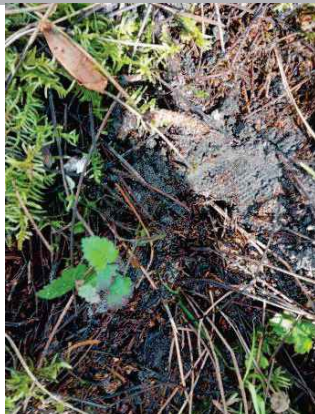
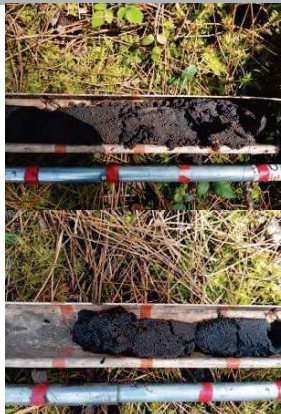
PHOTOS	
CONTEXTE	APRÈS SONDAGE

PODZOSOL HUMODURIQUE

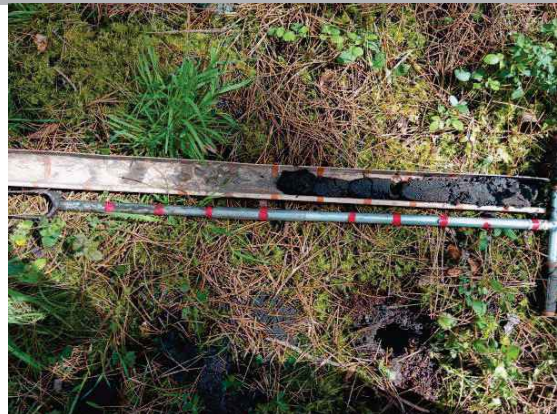
PROFIL DU SONDAGE

CAUSE DE L'ARRÊT	RÉSULTAT	CLASSE GEPPA	NAPPE (cm)	CAS PARTICULIER
Horizon BP induré atteint	Non conclusif	cas particulier	60	PODZOSOL

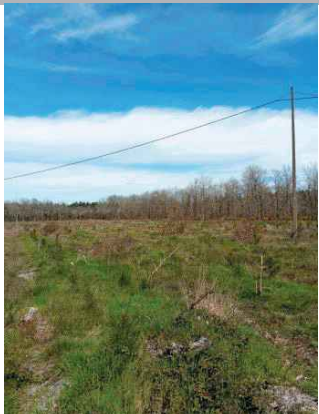
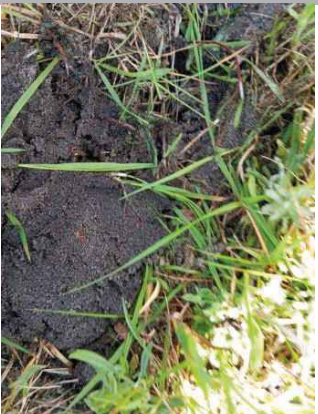
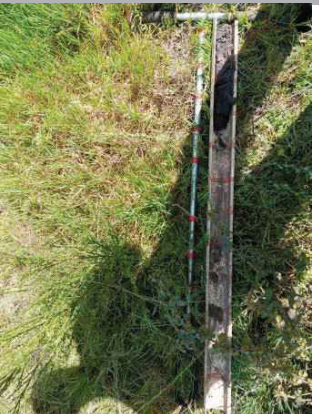
PHOTOS	
CONTEXTE	APRÈS SONDAGE

Interprétation humide à dire d'expert : nappe affleurante

PODZOSOL HUMIQUE

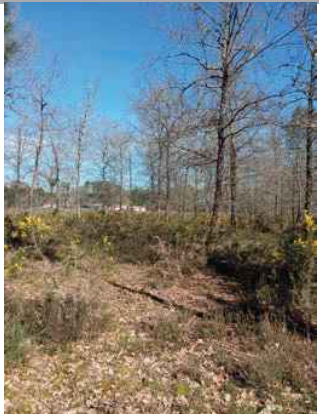
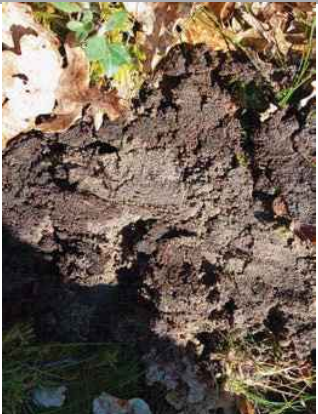
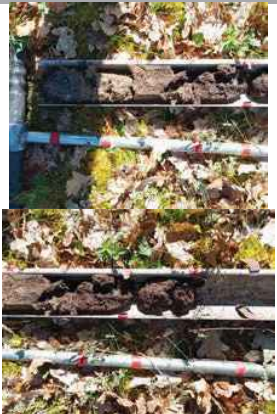
PHOTOS	
CONTEXTE	APRÈS SONDAGE

PODZOSOL HUMIQUE

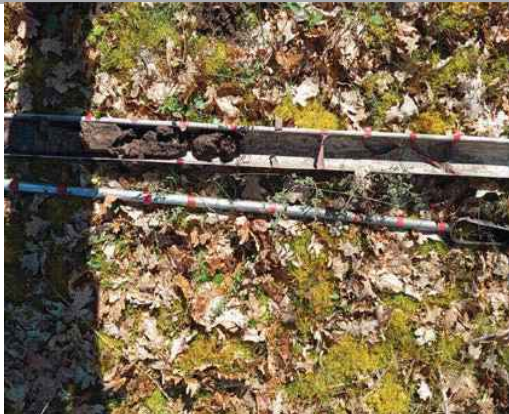
PROFIL DU SONDAGE

CAUSE DE L'ARRÊT	RÉSULTAT	CLASSE GEPPA	NAPPE (cm)	CAS PARTICULIER
Nappe atteinte	Non conclusif	cas particulier	40	PODZOSOL

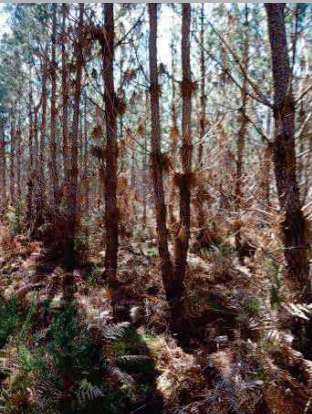
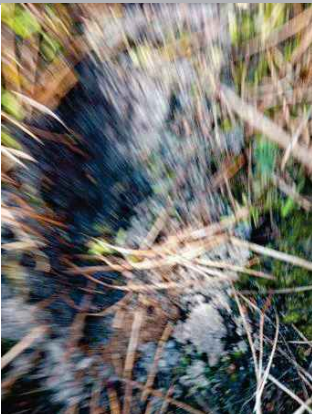
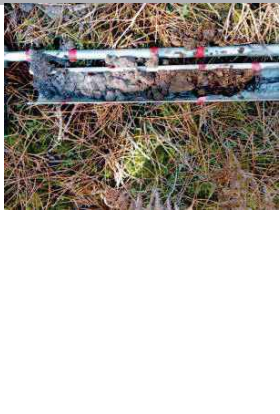
PHOTOS	
CONTEXTE	APRÈS SONDAGE

PODZOSOL MEUBLE

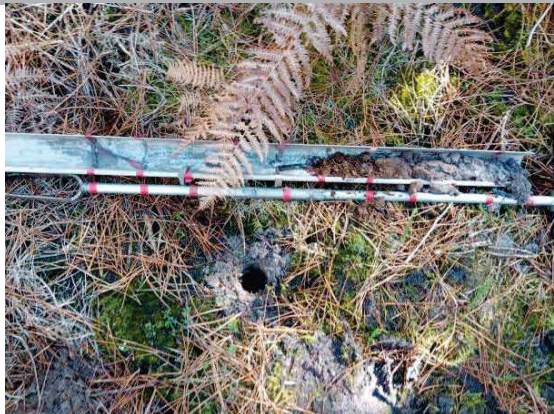
PROFIL DU SONDAGE

CAUSE DE L'ARRÊT	RÉSULTAT	CLASSE GEPPA	NAPPE (cm)	CAS PARTICULIER
Profondeur suffisante atteinte	Non humide	autre	-	-

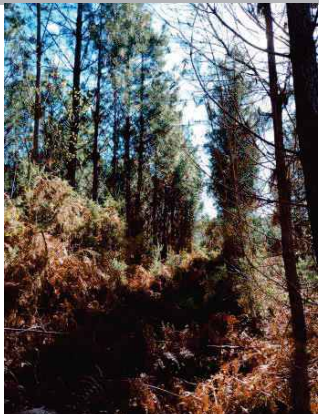
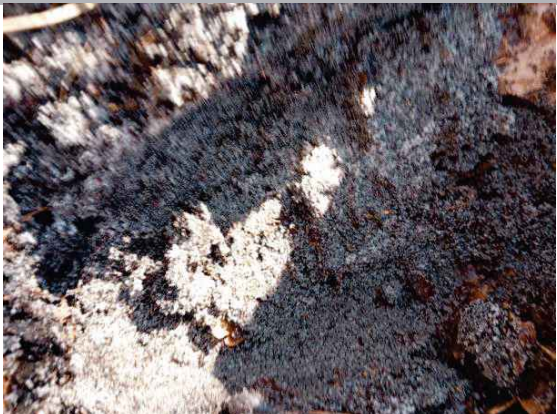
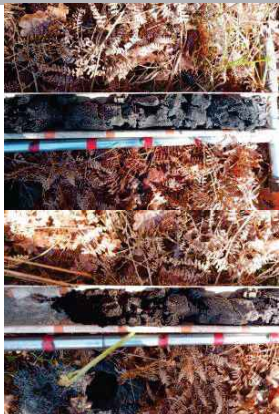
PHOTOS	
CONTEXTE	APRÈS SONDAGE

PODZOSOL HUMIQUE

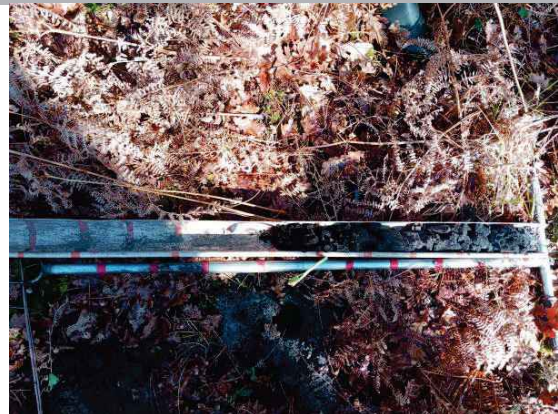
PROFIL DU SONDAGE

CAUSE DE L'ARRÊT	RÉSULTAT	CLASSE GEPPA	NAPPE (cm)	CAS PARTICULIER
Profondeur suffisante atteinte	Non conclusif	cas particulier	-	PODZOSOL

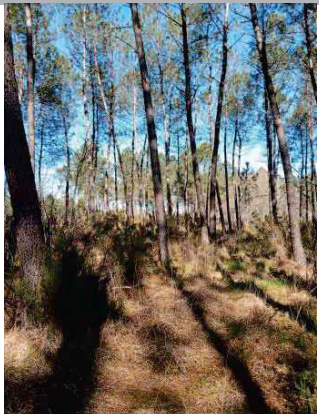
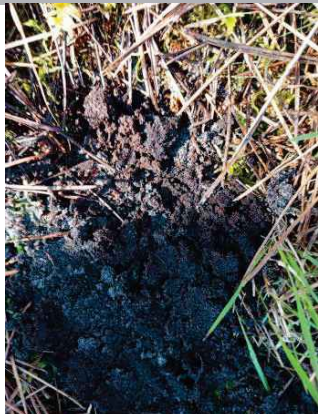
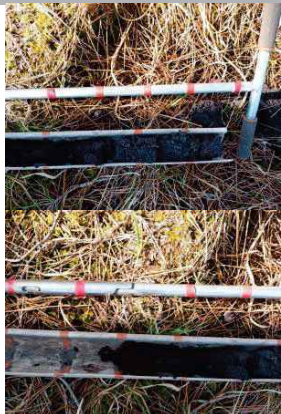
PHOTOS	
CONTEXTE	APRÈS SONDAGE

PODZOSOL HUMIQUE

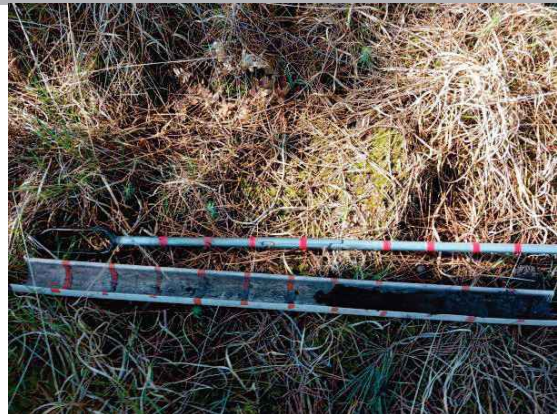
PROFIL DU SONDAGE

CAUSE DE L'ARRÊT	RÉSULTAT	CLASSE GEPPA	NAPPE (cm)	CAS PARTICULIER
Profondeur suffisante atteinte	Non conclusif	cas particulier	-	PODZOSOL

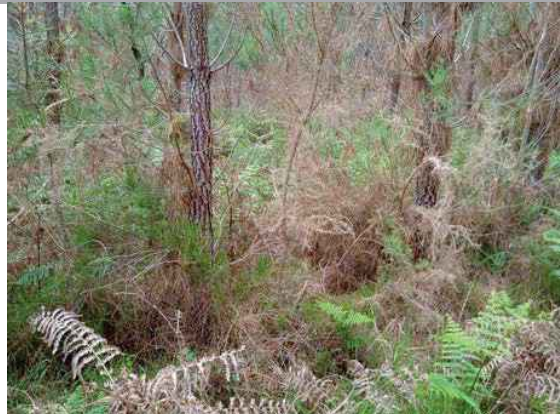
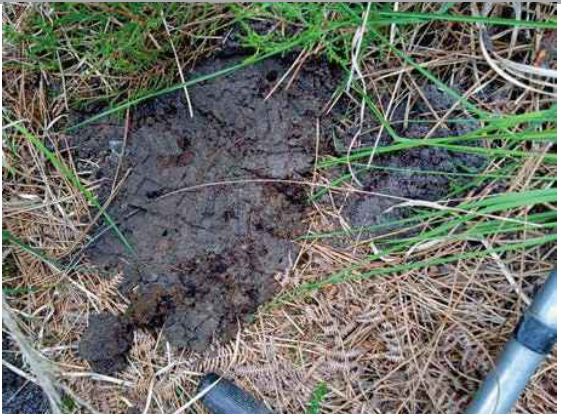
PHOTOS	
CONTEXTE	APRÈS SONDAGE

CAUSE DE L'ARRÊT	RÉSULTAT	CLASSE GEPPA	NAPPE (cm)	CAS PARTICULIER
Profondeur suffisante atteinte	Non conclusif	cas particulier	-	PODZOSOL

PODZOSOL HUMODURIQUE

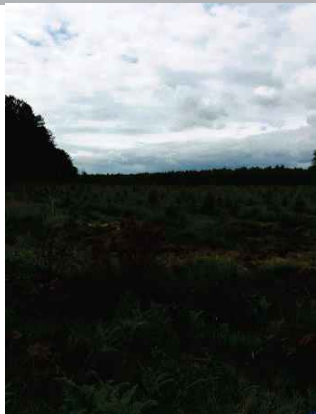
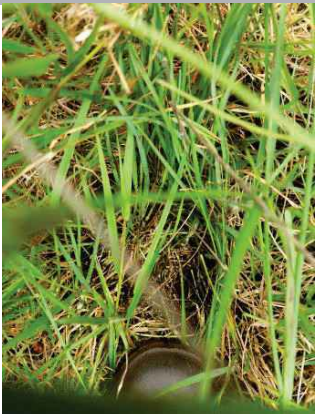
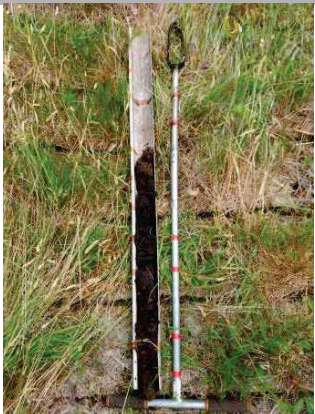
PHOTOS	
CONTEXTE	APRÈS SONDAGE

CAUSE DE L'ARRÊT	RÉSULTAT	CLASSE GEPPA	NAPPE (cm)	CAS PARTICULIER
Horizon BP induré atteint	Non conclusif	cas particulier	-	PODZOSOL

PODZOSOL HUMODURIQUE

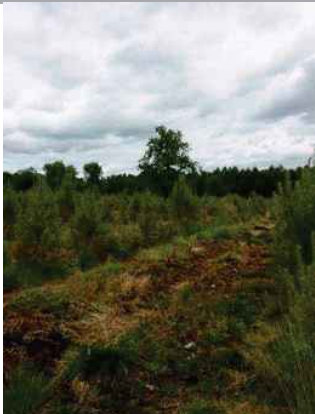
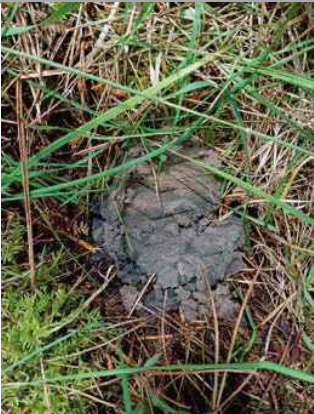
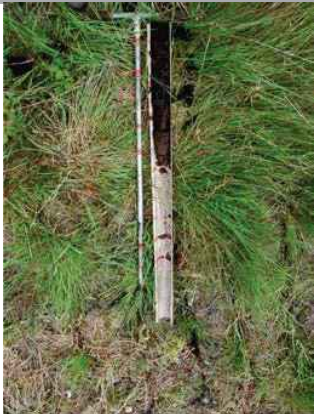
PHOTOS	
CONTEXTE	APRÈS SONDAGE

LOT	ID_SONDAGE	ID_HABITAT	DATE	OPÉRATEURS
3	PIN_SP_1848	PIN_HABNZH_0283	20240527	Alexis COUSIN ; Merlin LEULLIER
METEO	COMMUNE	DEPARTEMENT	COORDONNEES GPS (EPSG : 4326)	
COUVERT	PINDERES	33	44,29233527 ; -0,02985942

CAUSE DE L'ARRÊT	RÉSULTAT	CLASSE GEPPA	NAPPE (cm)	CAS PARTICULIER
Horizon BP induré atteint	Non conclusif	cas particulier	-	PODZOSOL

PODZOSOL HUMIQUE

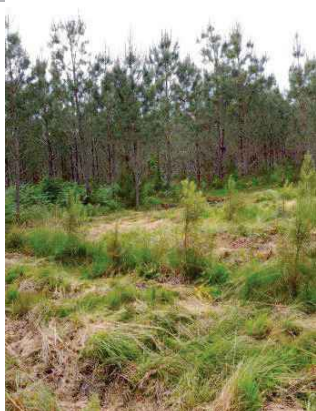
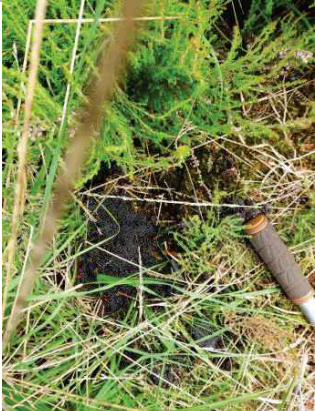
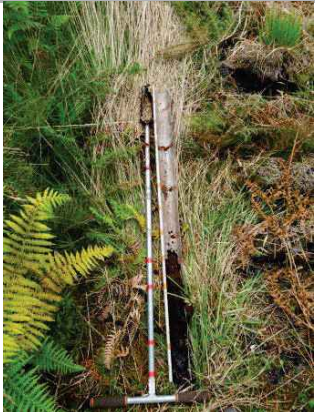
PHOTOS	
CONTEXTE	APRÈS SONDAGE

LOT	ID_SONDAGE	ID_HABITAT	DATE	OPÉRATEURS
3	PIN_SP_1849	PIN_HABNZH_0283	20240527	Alexis COUSIN ; Merlin LEULLIER
METEO	COMMUNE	DEPARTEMENT	COORDONNEES GPS (EPSG : 4326)	
COUVERT	PINDERES	47	44,2921504339096 ; -0,033482216437611

CAUSE DE L'ARRÊT	RÉSULTAT	CLASSE GEPPA	NAPPE (cm)	CAS PARTICULIER
Profondeur suffisante atteinte	Non conclusif	cas particulier	-	PODZOSOL

PODZOSOL HUMIQUE

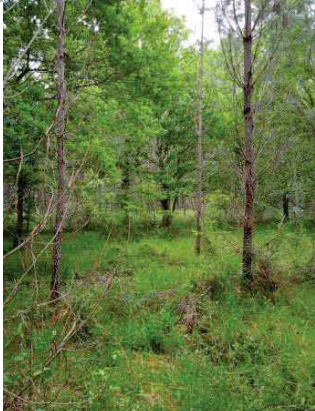
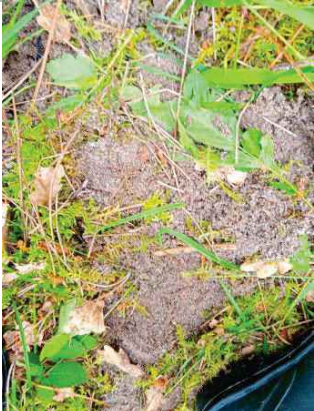
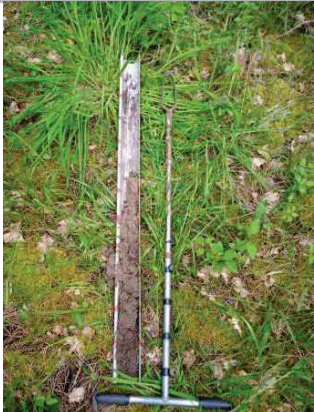
PHOTOS	
CONTEXTE	APRÈS SONDAGE

LOT	ID_SONDAGE	ID_HABITAT	DATE	OPÉRATEURS
3	PIN_SP_1850	PIN_HABNZH_0301	20240527	Mounirou THIOUNE ; Hugo BETETA
METEO	COMMUNE	DEPARTEMENT	COORDONNEES GPS (EPSG : 4326)	
NUAGEUX	PINDERES	47	44,2659120928222 ; -0,005807364576524

CAUSE DE L'ARRÊT	RÉSULTAT	CLASSE GEPPA	NAPPE (cm)	CAS PARTICULIER
Nappe atteinte	Humide	Va	60	-

REDOXISOL

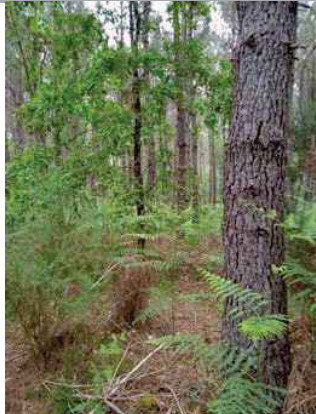
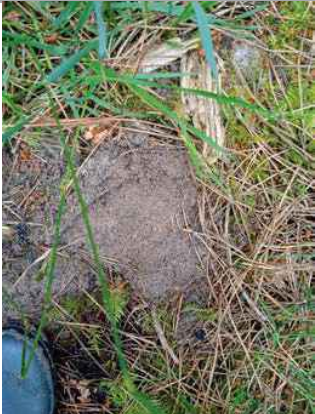
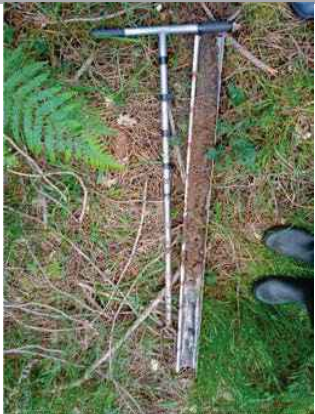
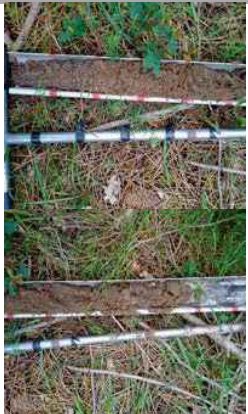
PHOTOS	
CONTEXTE	APRÈS SONDAGE

LOT	ID_SONDAGE	ID_HABITAT	DATE	OPÉRATEURS
3	PIN_SP_1851	PIN_HABNZH_0305	20240527	Mounirou THIOUNE ; Hugo BETETA
METEO	COMMUNE	DEPARTEMENT	COORDONNEES GPS (EPSG : 4326)	
NUAGEUX	PINDERES	47	44,2666389 ; -0,00567184

CAUSE DE L'ARRÊT	RÉSULTAT	CLASSE GEPPA	NAPPE (cm)	CAS PARTICULIER
Autre contrainte	Non conclusif	Non déterminée	-	-

Rattachement au sondage non humide PIN\_SP\_1986

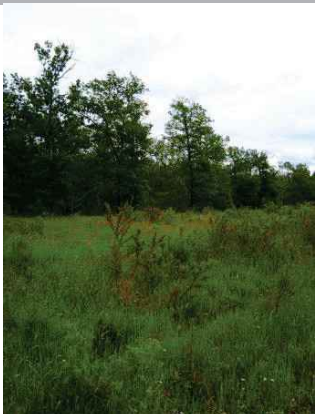
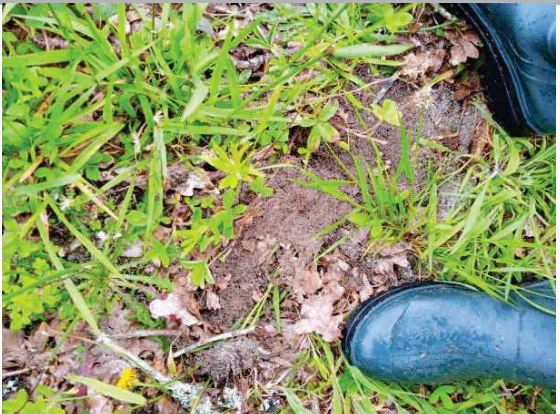
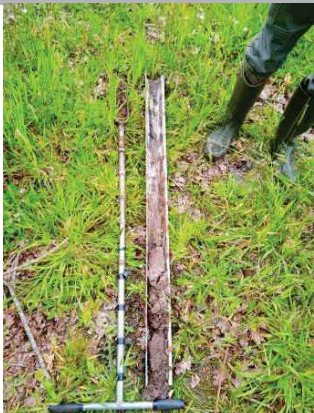
PHOTOS	
CONTEXTE	APRÈS SONDAGE

CAUSE DE L'ARRÊT	RÉSULTAT	CLASSE GEPPA	NAPPE (cm)	CAS PARTICULIER
Trop fluant ou boulant	Non humide	autre	-	-

PODZOSOL MEUBLE

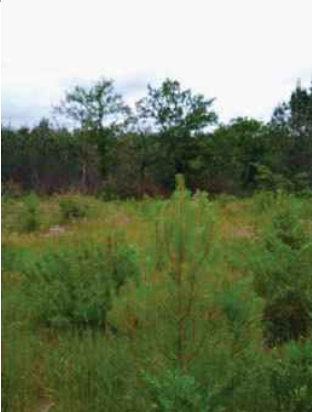
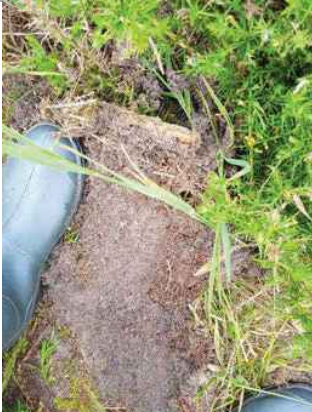
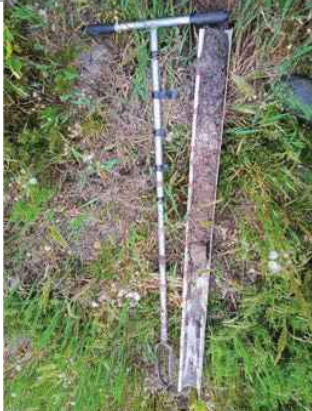
PHOTOS	
CONTEXTE	APRÈS SONDAGE

LOT	ID_SONDAGE	ID_HABITAT	DATE	OPÉRATEURS
3	PIN_SP_1855	PIN_HABNZH_0304	20240527	Mounirou THIOUNE ; Hugo BETETA
METEO	COMMUNE	DEPARTEMENT	COORDONNEES GPS (EPSG : 4326)	
NUAGEUX	PINDERES	47	44,2652860033017 ; -0,002576909967573

CAUSE DE L'ARRÊT	RÉSULTAT	CLASSE GEPPA	NAPPE (cm)	CAS PARTICULIER
Profondeur suffisante atteinte	Non humide	autre	-	-

PODZOSOL MEUBLE

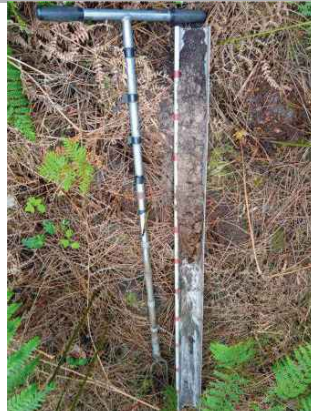
PROFIL DU SONDAGE

LOT	ID_SONDAGE	ID_HABITAT	DATE	OPÉRATEURS
3	PIN_SP_1856	PIN_HABNZH_0516	20240527	Mounirou THIOUNE ; Hugo BETETA
METEO	COMMUNE	DEPARTEMENT	COORDONNEES GPS (EPSG : 4326)	
NUAGEUX	PINDERES	47	44,2649126424599 ; -0,003308151558681

CAUSE DE L'ARRÊT	RÉSULTAT	CLASSE GEPPA	NAPPE (cm)	CAS PARTICULIER
Profondeur suffisante atteinte	Non humide	autre	-	-

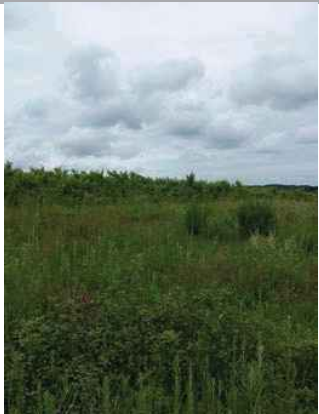
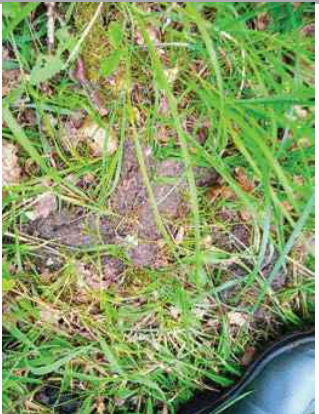
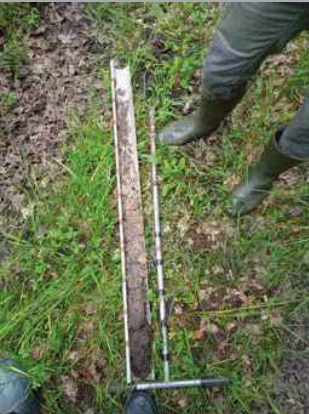
PHOTOS	
CONTEXTE	APRÈS SONDAGE

LOT	ID_SONDAGE	ID_HABITAT	DATE	OPÉRATEURS
3	PIN_SP_1857	PIN_HABNZH_0516	20240527	Mounirou THIOUNE ; Hugo BETETA
METEO	COMMUNE	DEPARTEMENT	COORDONNEES GPS (EPSG : 4326)	
NUAGEUX	PINDERES	47	44,2648915020188 ; -0,0040263847851

CAUSE DE L'ARRÊT	RÉSULTAT	CLASSE GEPPA	NAPPE (cm)	CAS PARTICULIER
Nappe atteinte	Non conclusif	Non déterminée	45	-

Rattachement au sondage non humide PIN\_SP\_0803

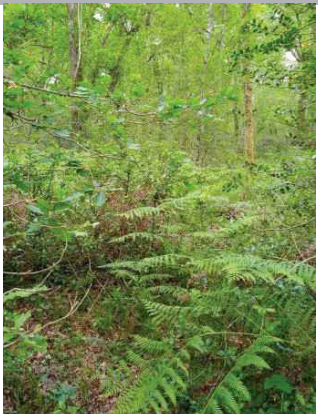
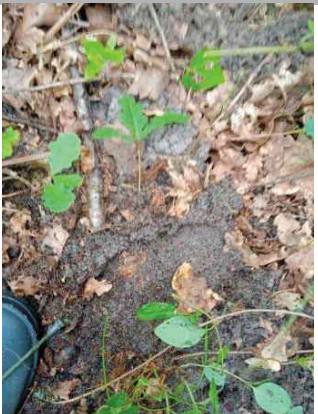
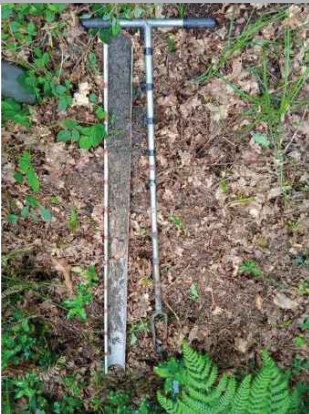
PHOTOS	
CONTEXTE	APRÈS SONDAGE

LOT	ID_SONDAGE	ID_HABITAT	DATE	OPÉRATEURS
3	PIN_SP_1858	PIN_HABNZH_0462	20240527	Mounirou THIOUNE ; Hugo BETETA
METEO	COMMUNE	DEPARTEMENT	COORDONNEES GPS (EPSG : 4326)	
NUAGEUX	PINDERES	47	44.2645708 ; -0.0050063

CAUSE DE L'ARRÊT	RÉSULTAT	CLASSE GEPPA	NAPPE (cm)	CAS PARTICULIER
Horizon BP induré atteint	Non humide	autre	-	-

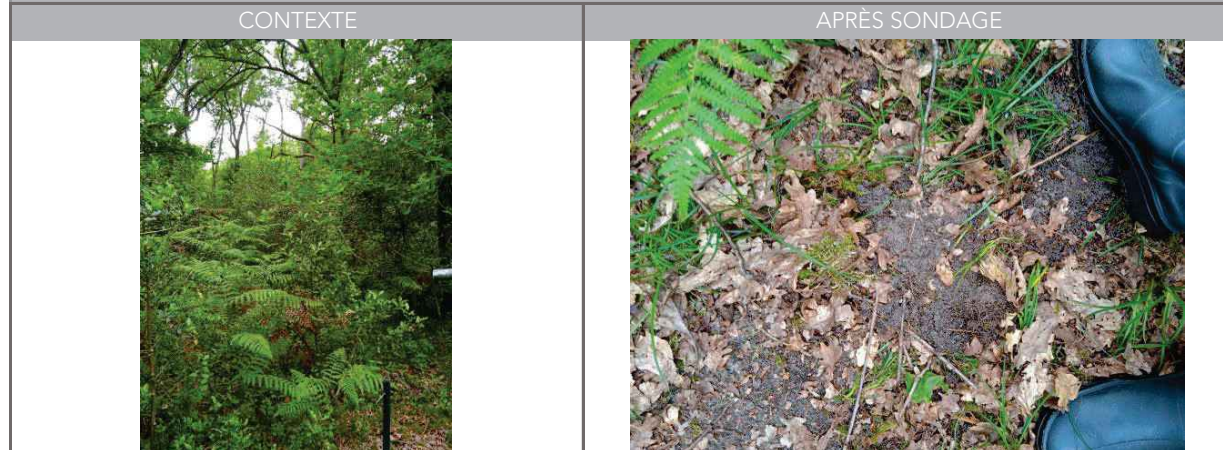
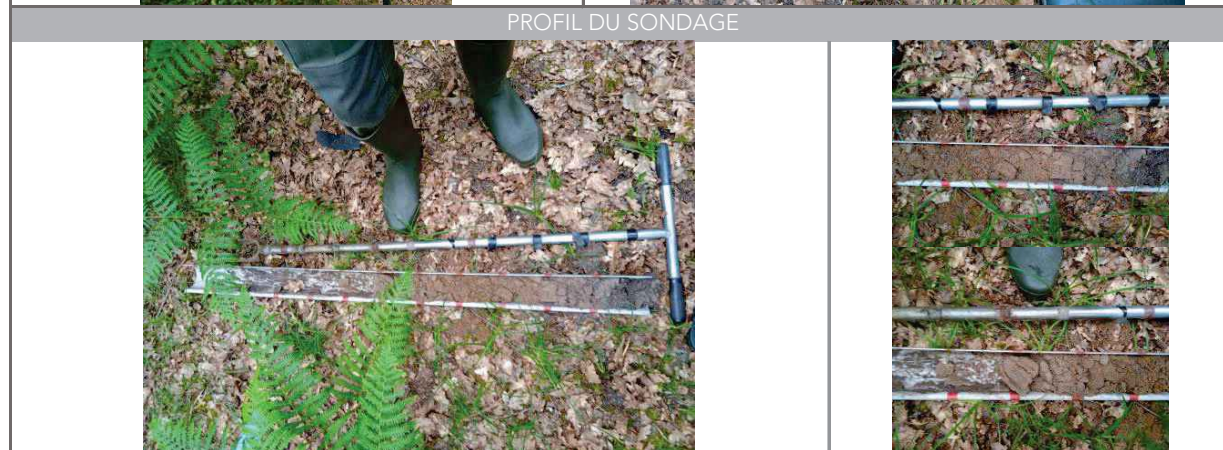
PHOTOS

LOT	ID_SONDAGE	ID_HABITAT	DATE	OPÉRATEURS
3	PIN_SP_1859	PIN_HABNZH_0462	20240527	Mounirou THIOUNE ; Hugo BETETA
METEO	COMMUNE	DEPARTEMENT	COORDONNEES GPS (EPSG : 4326)	
NUAGEUX	PINDERES	47	44,2645685345854 ; -0,00542569096812

CAUSE DE L'ARRÊT	RÉSULTAT	CLASSE GEPPA	NAPPE (cm)	CAS PARTICULIER
Trop compact	Non humide	autre	-	-

PODZOSOL MEUBLE

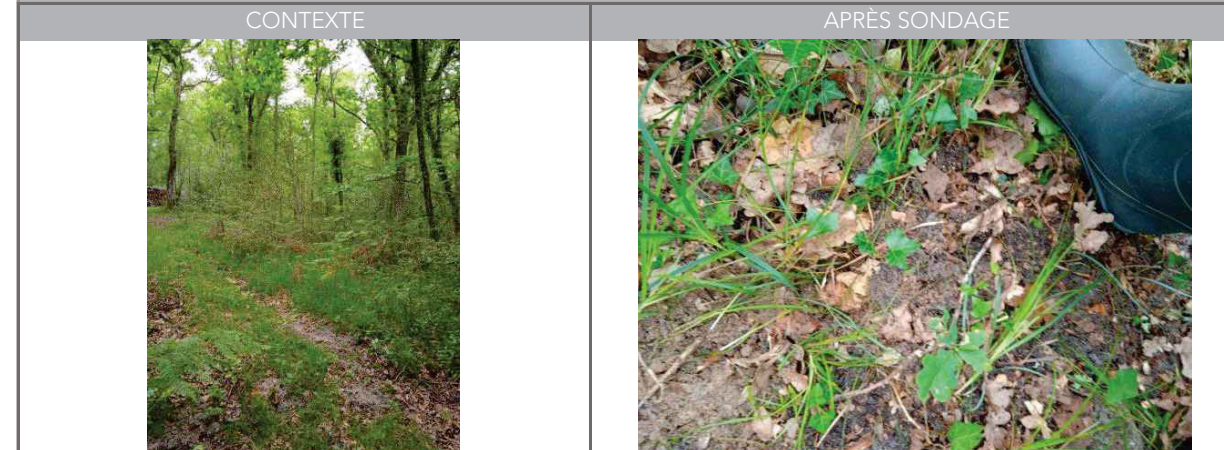
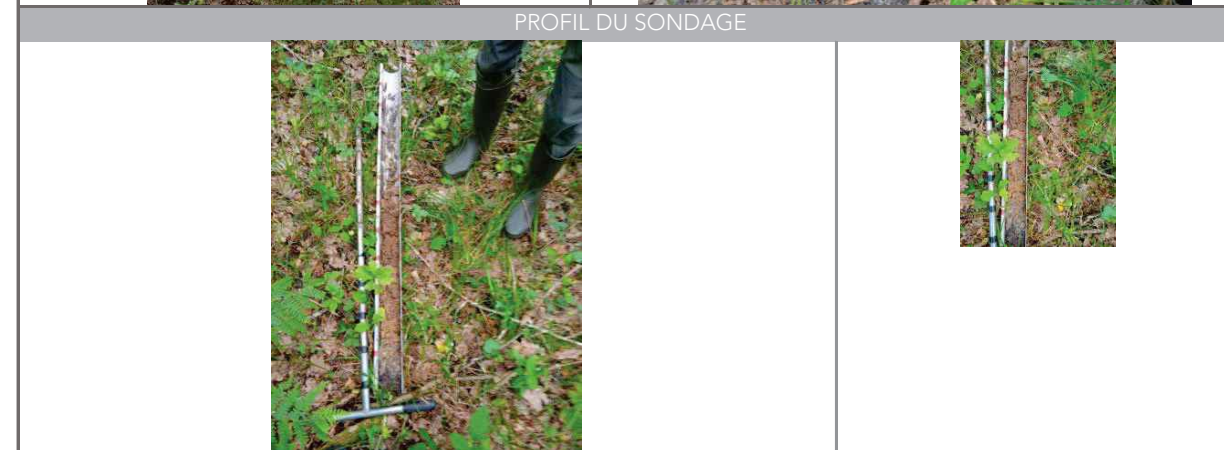
PHOTOS

LOT	ID_SONDAGE	ID_HABITAT	DATE	OPÉRATEURS
3	PIN_SP_1860	PIN_HABNZH_0462	20240527	Mounirou THIOUNE ; Hugo BETETA
METEO	COMMUNE	DEPARTEMENT	COORDONNEES GPS (EPSG : 4326)	
NUAGEUX	PINDERES	47	44,2639317742296 ; -0,005073101640056

CAUSE DE L'ARRÊT	RÉSULTAT	CLASSE GEPPA	NAPPE (cm)	CAS PARTICULIER
Trop fluant ou bouillant	Humide	Va	-	-

RÉDOXISOL

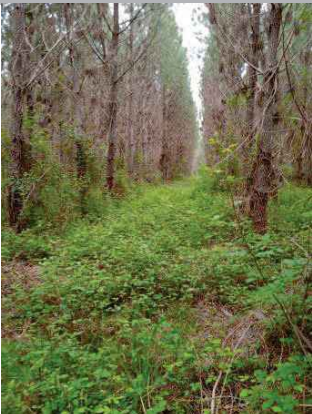
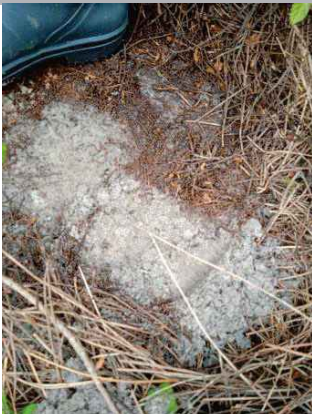
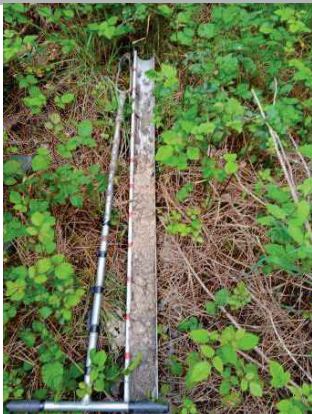
PHOTOS	
CONTEXTE	APRÈS SONDAGE

CAUSE DE L'ARRÊT	RÉSULTAT	CLASSE GEPPA	NAPPE (cm)	CAS PARTICULIER
Profondeur suffisante atteinte	Non humide	autre	-

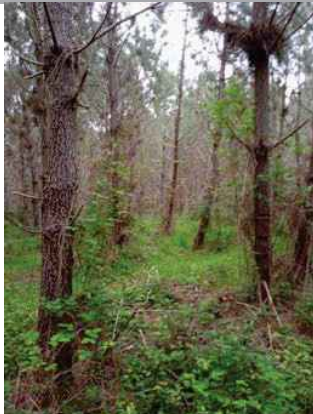
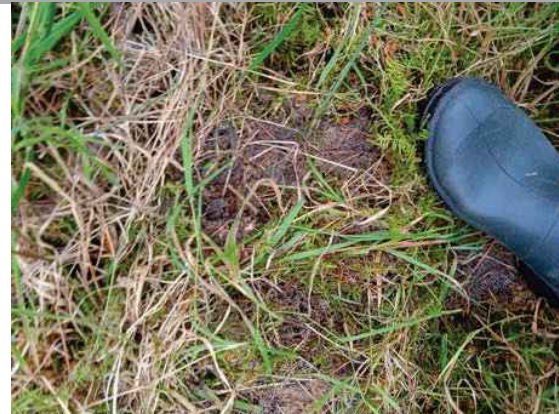
PHOTOS	
CONTEXTE	APRÈS SONDAGE

LOT	ID_SONDAGE	ID_HABITAT	DATE	OPÉRATEURS
3	PIN_SP_1864	PIN_HABNZH_0463	20240527	Mounirou THIOUNE ; Hugo BETETA
METEO	COMMUNE	DEPARTEMENT	COORDONNEES GPS (EPSG : 4326)	
NUAGEUX	PINDERES	47	44,2624452062199 ; -0,004568548828041

CAUSE DE L'ARRÊT	RÉSULTAT	CLASSE GEPPA	NAPPE (cm)	CAS PARTICULIER
Profondeur suffisante atteinte	Non humide	autre	-

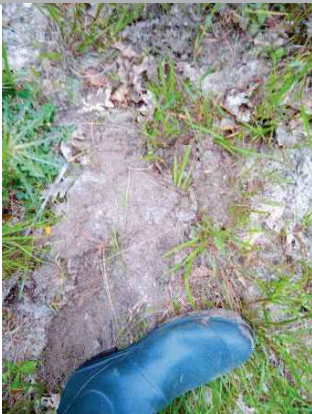
PHOTOS	
CONTEXTE	APRÈS SONDAGE

LOT	ID_SONDAGE	ID_HABITAT	DATE	OPÉRATEURS
3	PIN_SP_1867	PIN_HABNZH_0309	20240527	Mounirou THIOUNE ; Hugo BETETA
METEO	COMMUNE	DEPARTEMENT	COORDONNEES GPS (EPSG : 4326)	
NUAGEUX	PINDERES	47	44,2612702910845 ; -0,0039629371656

CAUSE DE L'ARRÊT	RÉSULTAT	CLASSE GEPPA	NAPPE (cm)	CAS PARTICULIER
Trop fluant ou bouillant	Humide	Va	-	-

RÉDOXISOL

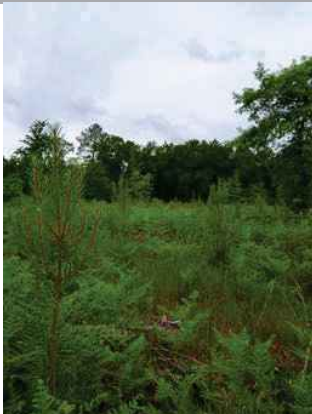
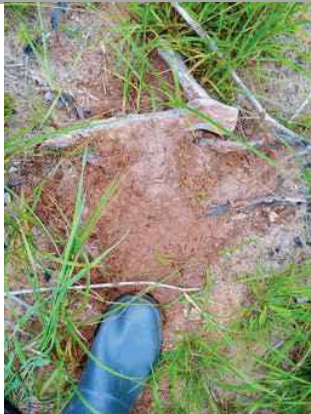
PHOTOS	
CONTEXTE	APRÈS SONDAGE

LOT	ID_SONDAGE	ID_HABITAT	DATE	OPÉRATEURS
3	PIN_SP_1868	PIN_HABNZH_0309	20240527	Mounirou THIOUNE ; Hugo BETETA
METEO	COMMUNE	DEPARTEMENT	COORDONNEES GPS (EPSG : 4326)	
NUAGEUX	PINDERES	47	44,2607749778035 ; -0,004172309096459

CAUSE DE L'ARRÊT	RÉSULTAT	CLASSE GEPPA	NAPPE (cm)	CAS PARTICULIER
Trop fluant ou bouillant	Humide	Va	-	-

REDOXISOL

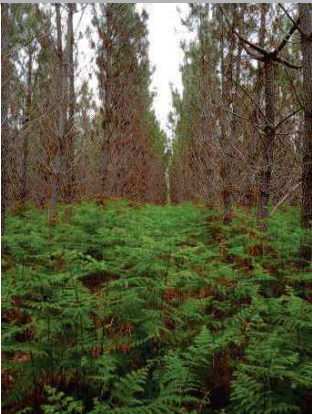
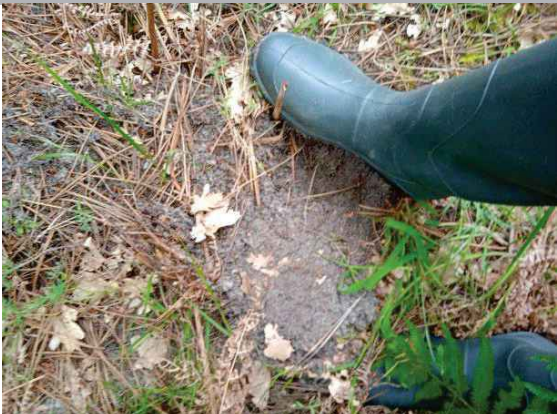
PHOTOS	
CONTEXTE	APRÈS SONDAGE

LOT	ID_SONDAGE	ID_HABITAT	DATE	OPÉRATEURS
3	PIN_SP_1869	PIN_HABNZH_0467	20240527	Mounirou THIOUNE ; Hugo BETETA
METEO	COMMUNE	DEPARTEMENT	COORDONNEES GPS (EPSG : 4326)	
NUAGEUX	PINDERES	47	44,2603705864211 ; -0,00283078915764

CAUSE DE L'ARRÊT	RÉSULTAT	CLASSE GEPPA	NAPPE (cm)	CAS PARTICULIER
Profondeur suffisante atteinte	Non humide	autre	-	-

PODZOSOL MEUBLE

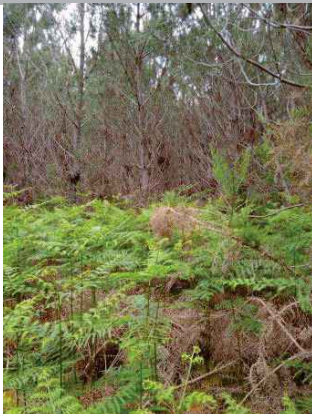
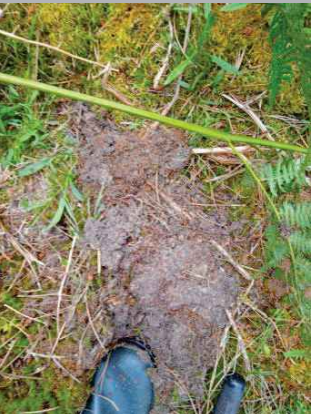
PHOTOS	
CONTEXTE	APRÈS SONDAGE

LOT	ID_SONDAGE	ID_HABITAT	DATE	OPÉRATEURS
3	PIN_SP_1870	PIN_HABNZH_0467	20240527	Mounirou THIOUNE ; Hugo BETETA
METEO	COMMUNE	DEPARTEMENT	COORDONNEES GPS (EPSG : 4326)	
NUAGEUX	PINDERES	47	44,26116463 ; -0,00287887

CAUSE DE L'ARRÊT	RÉSULTAT	CLASSE GEPPA	NAPPE (cm)	CAS PARTICULIER
Trop fluant ou bouillant	Non humide	autre	-	-

PODZOSOL DURIQUE

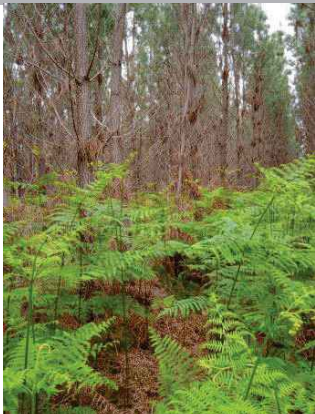
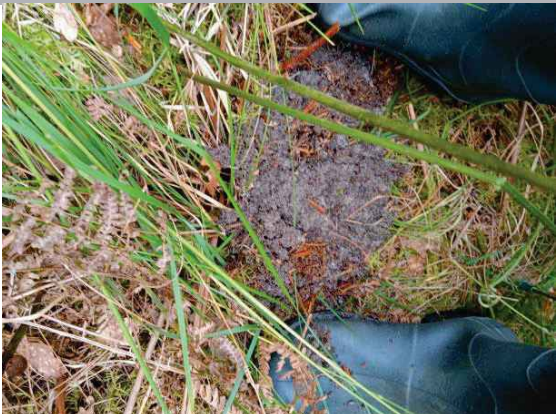
PHOTOS	
CONTEXTE	APRÈS SONDAGE

CAUSE DE L'ARRÊT	RÉSULTAT	CLASSE GEPPA	NAPPE (cm)	CAS PARTICULIER
Profondeur suffisante atteinte	Non humide	autre	-	-

PODZOSOL MEUBLE

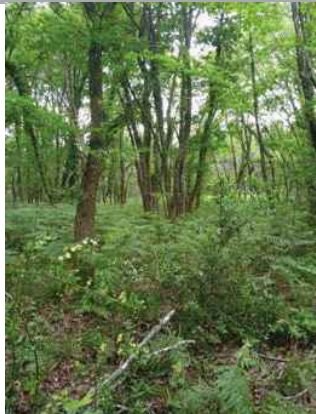
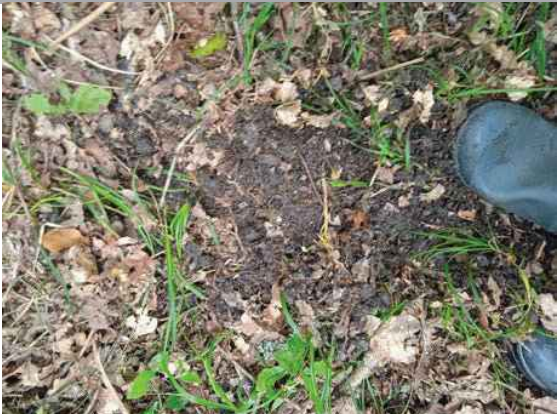
PHOTOS	
CONTEXTE	APRÈS SONDAGE

CAUSE DE L'ARRÊT	RÉSULTAT	CLASSE GEPPA	NAPPE (cm)	CAS PARTICULIER
Nappe atteinte	Humide	Va	20	-

Interprétation humide à dire d'expert : nappe affleurante

REDOXISOL

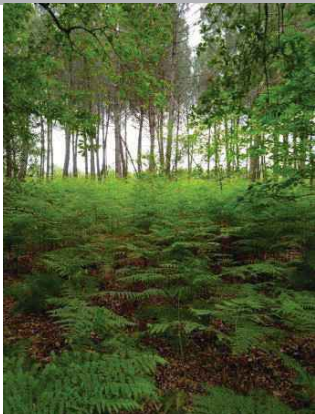
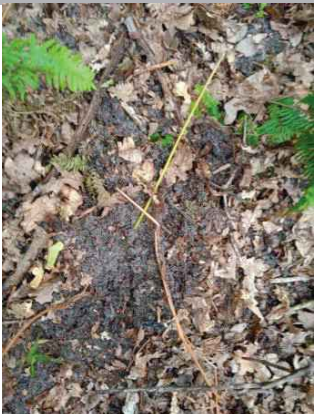
PHOTOS	
CONTEXTE	APRÈS SONDAGE

LOT	ID_SONDAGE	ID_HABITAT	DATE	OPÉRATEURS
3	PIN_SP_1876	PIN_HABNZH_0462	20240527	Mounirou THIOUNE ; Hugo BETETA
METEO	COMMUNE	DEPARTEMENT	COORDONNEES GPS (EPSG : 4326)	
NUAGEUX	PINDERES	47	44,26481012 ; -0,00927711

CAUSE DE L'ARRÊT	RÉSULTAT	CLASSE GEPPA	NAPPE (cm)	CAS PARTICULIER
Trop fluant ou bouillant	Non conclusif	cas particulier	-	PODZOSOL

PODZOSOL HUMIQUE

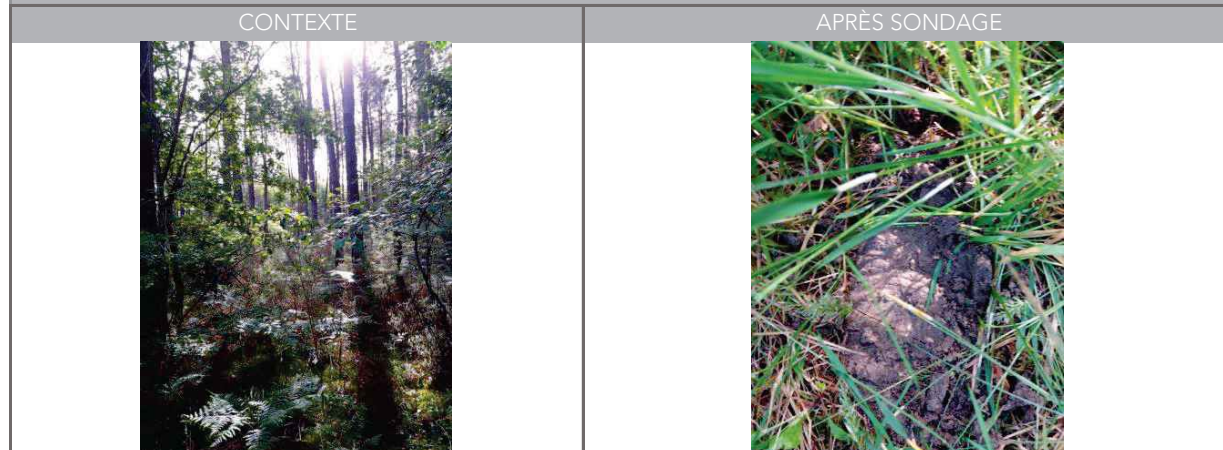
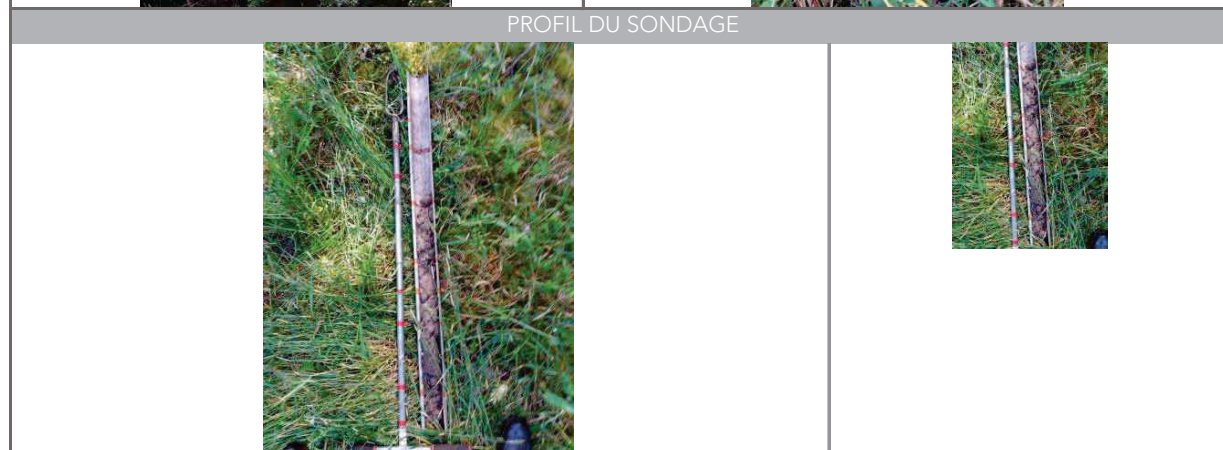
PHOTOS

CAUSE DE L'ARRÊT	RÉSULTAT	CLASSE GEPPA	NAPPE (cm)	CAS PARTICULIER
Trop fluant ou bouillant	Humide	Va	-	-

RÉDOXISOL

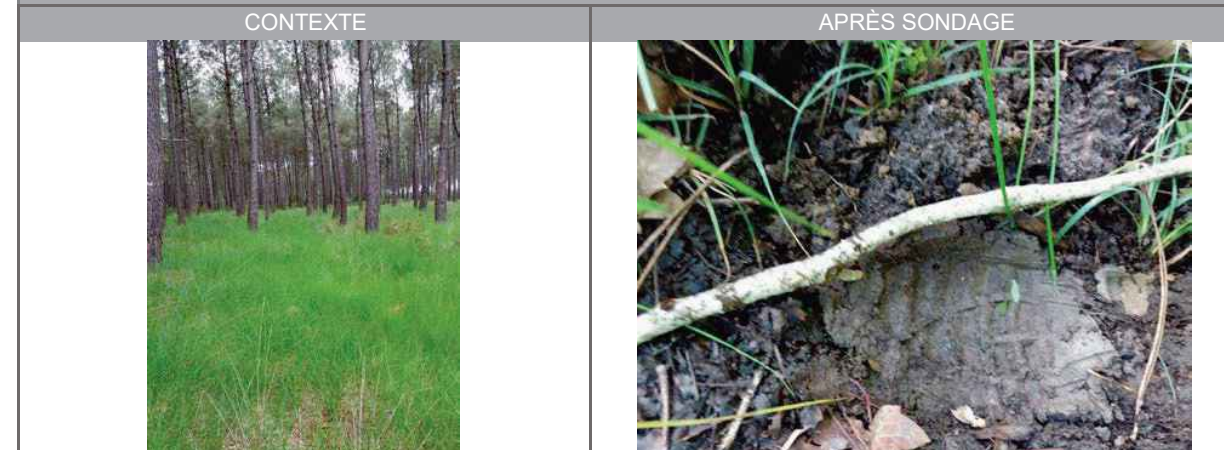
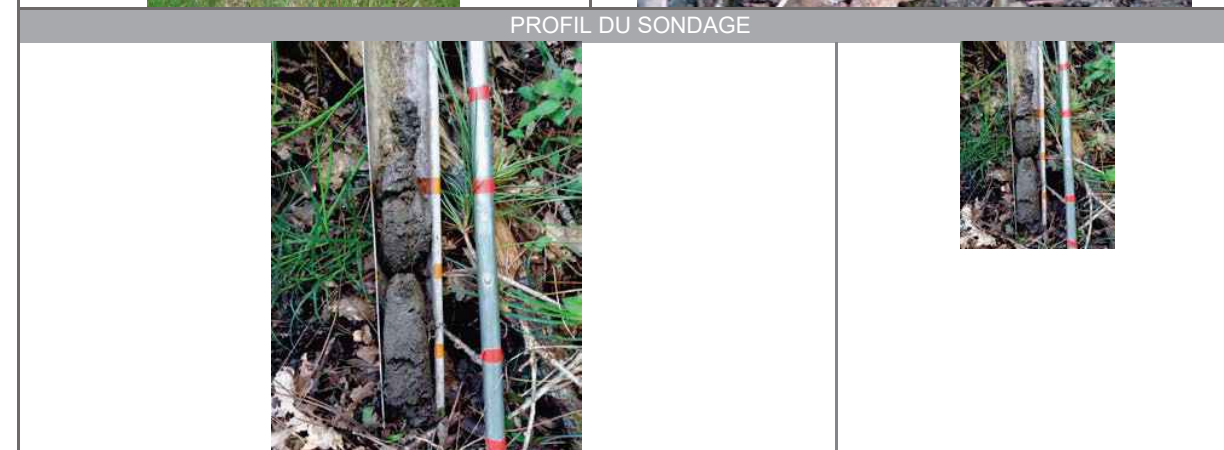
PHOTOS

LOT	ID_SONDAGE	ID_HABITAT	DATE	OPÉRATEURS
3	PIN_SP_1988	PIN_HABNZH_0462	20240528	Alexis COUSIN ; Merlin LEULLIER
METEO	COMMUNE	DEPARTEMENT	COORDONNEES GPS (EPSG : 4326)	
COUVERT	PINDERES	47	44,26687332 ; -0,00739106

CAUSE DE L'ARRÊT	RÉSULTAT	CLASSE GEPPA	NAPPE (cm)	CAS PARTICULIER
Nappe atteinte	Non conclusif	non déterminée	-	-

Rattachement au sondage humide PIN\_SP\_0190

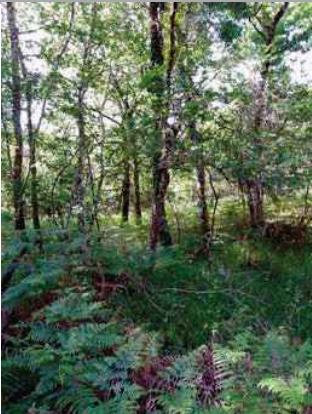
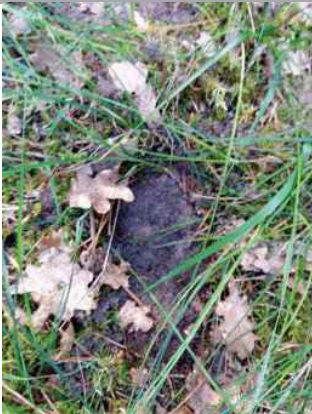
PHOTOS	
CONTEXTE	APRÈS SONDAGE

CAUSE DE L'ARRÊT	RÉSULTAT	CLASSE GEPPA	NAPPE (cm)	CAS PARTICULIER
Autre contrainte	Humide	Va	-	-

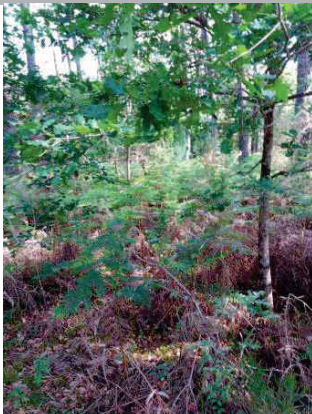
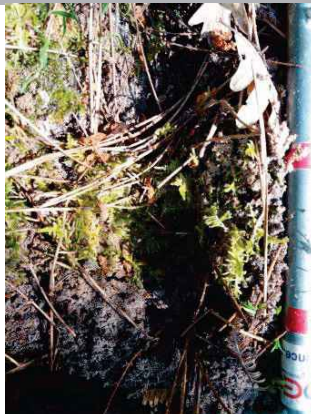
PHOTOS	
CONTEXTE	APRÈS SONDAGE

LOT	ID_SONDAGE	ID_HABITAT	DATE	OPÉRATEURS
3	PIN_SP_1992	PIN_HABNZH_0515	20240528	Alexis COUSIN ; Merlin LEULLIER
METEO	COMMUNE	DEPARTEMENT	COORDONNEES GPS (EPSG : 4326)	
COUVERT	PINDERES	47	44,26759932 ; -0,00675126

CAUSE DE L'ARRÊT	RÉSULTAT	CLASSE GEPPA	NAPPE (cm)	CAS PARTICULIER
Trop fluant ou bouillant	Non humide	autre	-	-

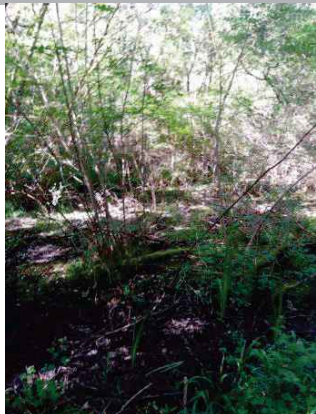
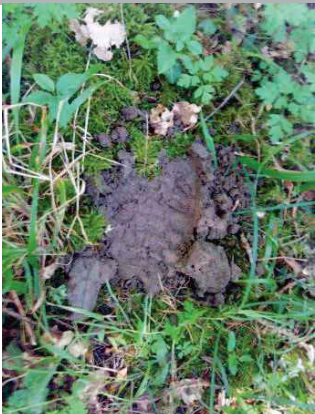
PHOTOS	
CONTEXTE	APRÈS SONDAGE

LOT	ID_SONDAGE	ID_HABITAT	DATE	OPÉRATEURS
3	PIN_SP_1993	PIN_HABNZH_0513	20240528	Alexis COUSIN ; Merlin LEULLIER
METEO	COMMUNE	DEPARTEMENT	COORDONNEES GPS (EPSG : 4326)	
COUVERT	PINDERES	47	44,26842452 ; -0,00711355

CAUSE DE L'ARRÊT	RÉSULTAT	CLASSE GEPPA	NAPPE (cm)	CAS PARTICULIER
Trop compact	Non humide	autre	-	-

BRUNISOL

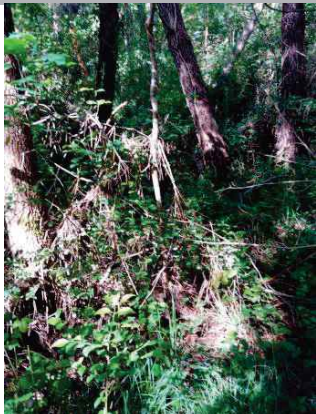
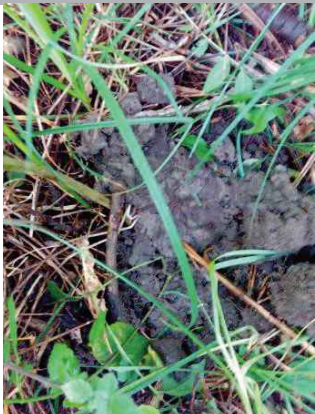
PHOTOS	
CONTEXTE	APRÈS SONDAGE

LOT	ID_SONDAGE	ID_HABITAT	DATE	OPÉRATEURS
3	PIN_SP_1994	PIN_HABNZH_0513	20240528	Alexis COUSIN ; Merlin LEULLIER
METEO	COMMUNE	DEPARTEMENT	COORDONNEES GPS (EPSG : 4326)	
COUVERT	PINDERES	47	44,26824104 ; -0,00773461

CAUSE DE L'ARRÊT	RÉSULTAT	CLASSE GEPPA	NAPPE (cm)	CAS PARTICULIER
Trop compact	Non humide	autre	-	-

BRUNISOL

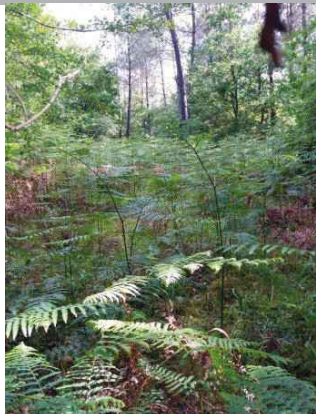
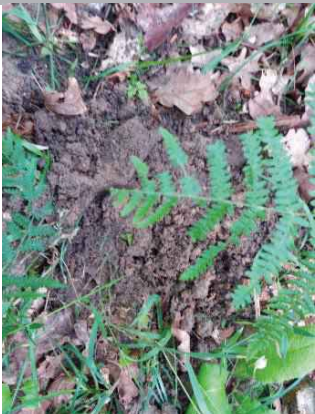
PHOTOS	
CONTEXTE	APRÈS SONDAGE

LOT	ID_SONDAGE	ID_HABITAT	DATE	OPÉRATEURS
3	PIN_SP_1995	PIN_HABNZH_0514	20240528	Alexis COUSIN ; Merlin LEULLIER
METEO	COMMUNE	DEPARTEMENT	COORDONNEES GPS (EPSG : 4326)	
COUVERT	PINDERES	33	44,2684561055826 ; -0,008431808719483

CAUSE DE L'ARRÊT	RÉSULTAT	CLASSE GEPPA	NAPPE (cm)	CAS PARTICULIER
Profondeur suffisante atteinte	Non humide	autre	-	-

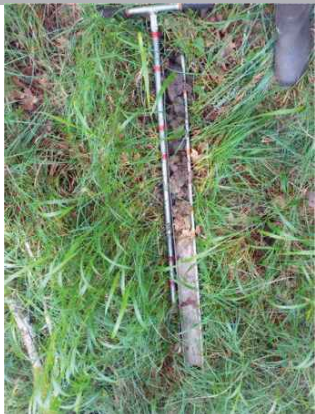
PROFIL DU SONDAGE

CAUSE DE L'ARRÊT	RÉSULTAT	CLASSE GEPPA	NAPPE (cm)	CAS PARTICULIER
Profondeur suffisante atteinte	Non humide	autre	-	-
