LOT	ID_SONDAGE	ID_HABITAT	DATE	OPÉRATEURS
3	PIN_SP_1521	PIN_HABNZH_0471	20240402	Paul BAJOLLE ; Hugo BETETA
METEO	COMMUNE	DEPARTEMENT	COORDONNEES GPS (EPSG : 4326)	
ENSOLEILLÉ	PINDERES	47	44,26159113 ; -0,00295391

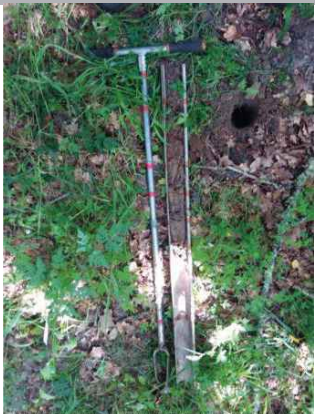
PROFIL DU SONDAGE

CAUSE DE L'ARRÊT	RÉSULTAT	CLASSE GEPPA	NAPPE (cm)	CAS PARTICULIER
Trop fluant ou bouillant	Non humide	autre	-	-

BRUNISOL

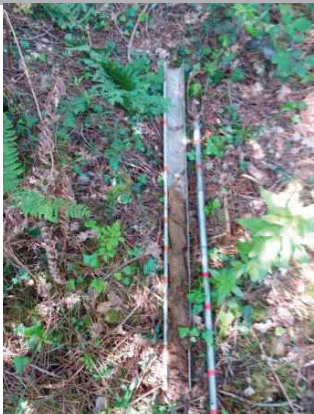
PROFIL DU SONDAGE

CAUSE DE L'ARRÊT	RÉSULTAT	CLASSE GEPPA	NAPPE (cm)	CAS PARTICULIER
Profondeur suffisante atteinte	Non humide	autre	-	-

PODZOSOL MEUBLE

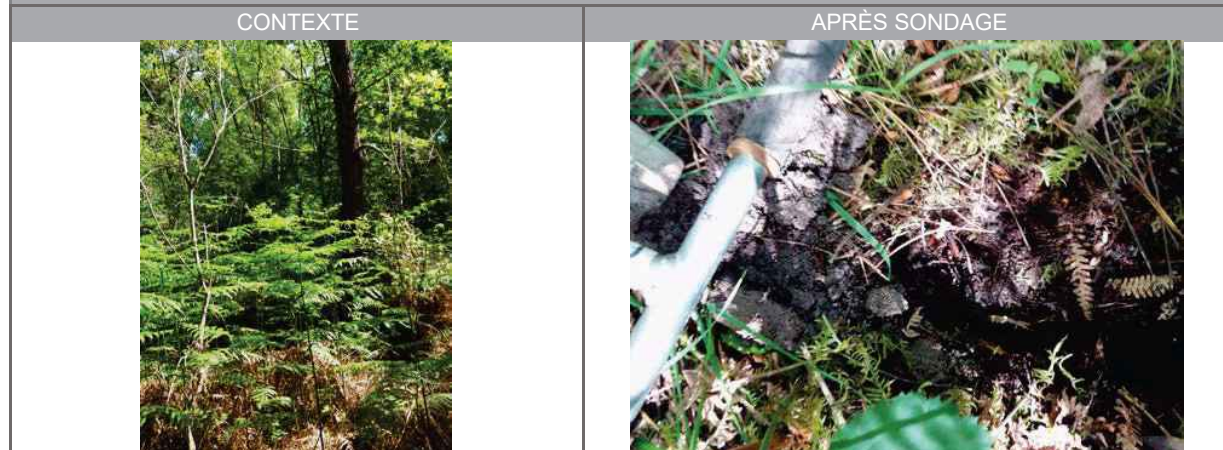
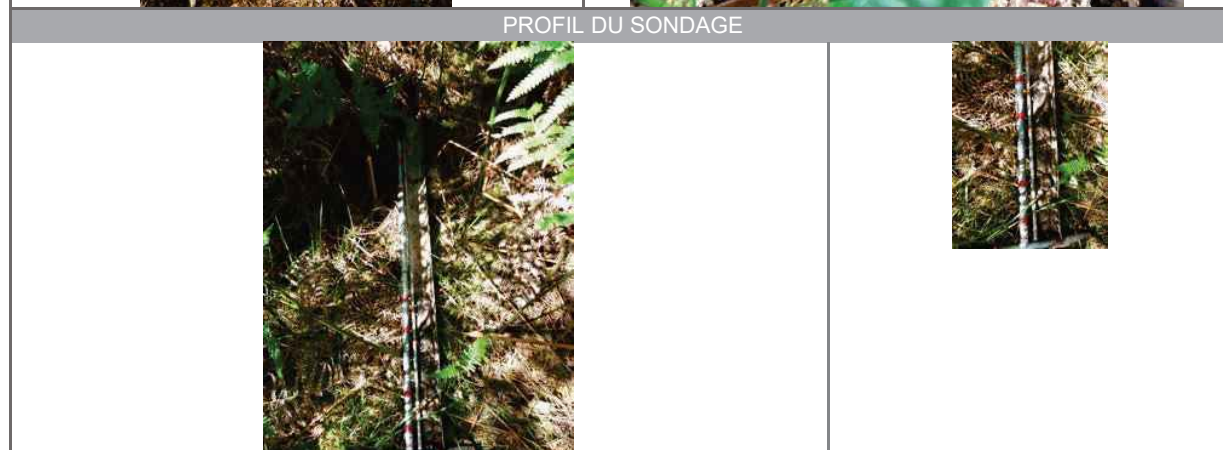
PHOTOS

CAUSE DE L'ARRÊT	RÉSULTAT	CLASSE GEPPA	NAPPE (cm)	CAS PARTICULIER
Autre contrainte	Humide	Va	-	-

RÉDOXISOL

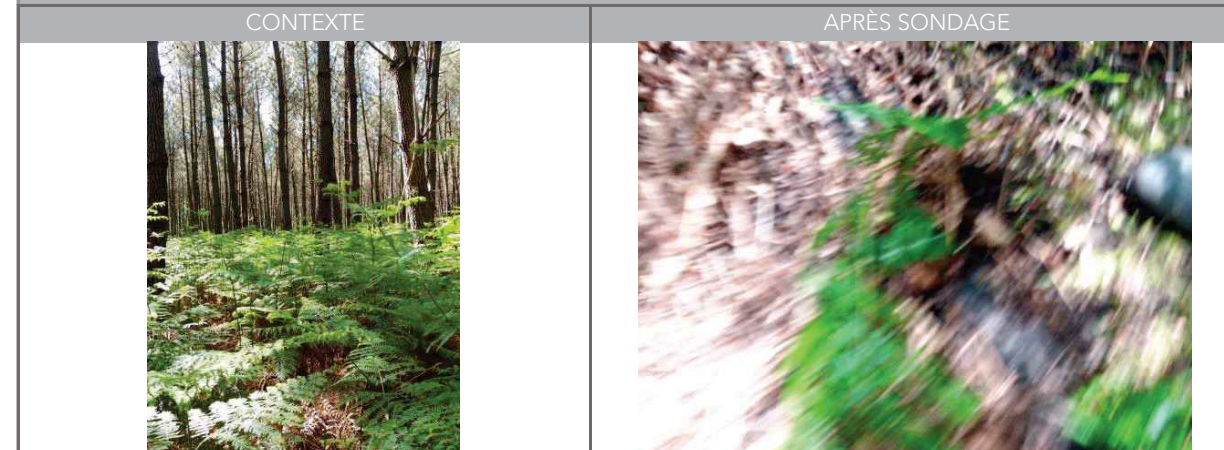
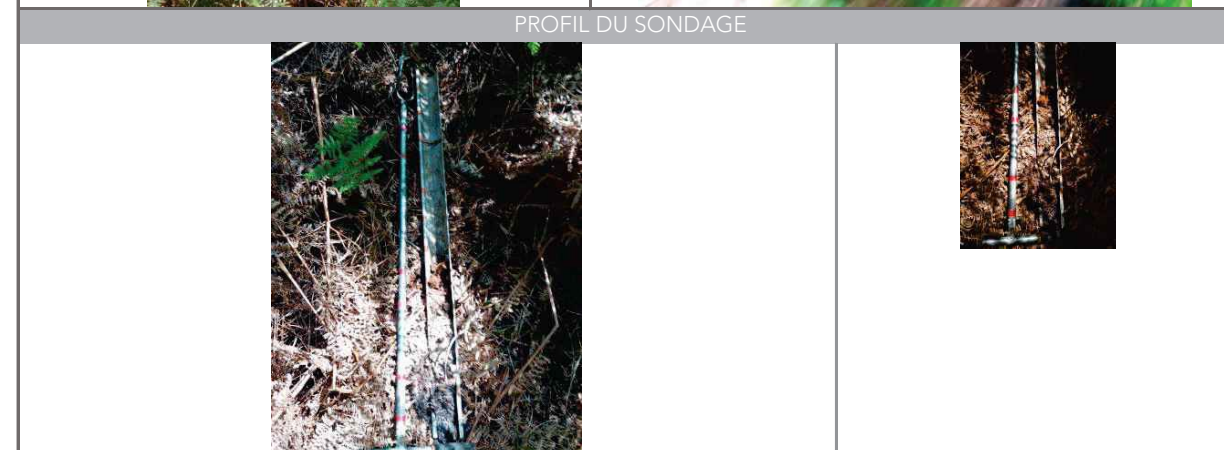
PHOTOS

CAUSE DE L'ARRÊT	RÉSULTAT	CLASSE GEPPA	NAPPE (cm)	CAS PARTICULIER
Profondeur suffisante atteinte	Non humide	autre	-	-

PODZOSOL MEUBLE

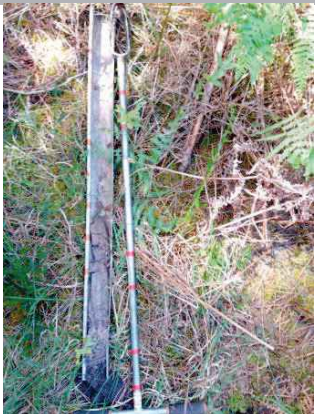
PROFIL DU SONDAGE

CAUSE DE L'ARRÊT	RÉSULTAT	CLASSE GEPPA	NAPPE (cm)	CAS PARTICULIER
Profondeur suffisante atteinte	Non humide	autre	-	-

PODZOSOL MEUBLE

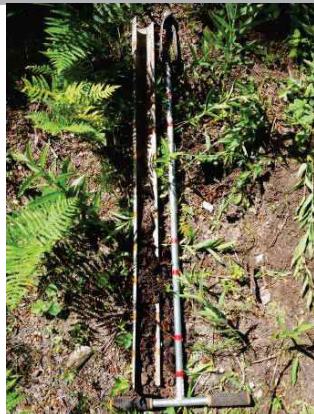
PROFIL DU SONDAGE

CAUSE DE L'ARRÊT	RÉSULTAT	CLASSE GEPPA	NAPPE (cm)	CAS PARTICULIER
Profondeur suffisante atteinte	Non humide	autre	-	-

PODZOSOL MEUBLE

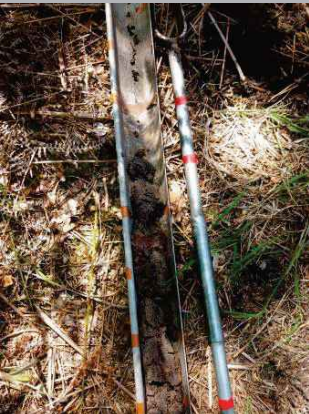
PROFIL DU SONDAGE

CAUSE DE L'ARRÊT	RÉSULTAT	CLASSE GEPPA	NAPPE (cm)	CAS PARTICULIER
Profondeur suffisante atteinte	Non humide	autre	-	-

PODZOSOL MEUBLE

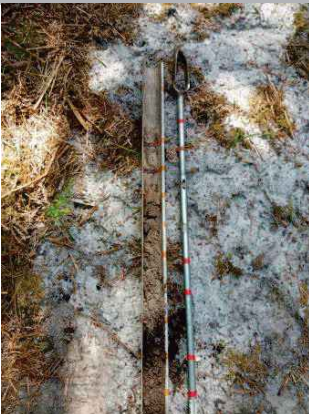
PROFIL DU SONDAGE

CAUSE DE L'ARRÊT	RÉSULTAT	CLASSE GEPPA	NAPPE (cm)	CAS PARTICULIER
Profondeur suffisante atteinte	Non humide	autre	-	-

PODZOSOL MEUBLE

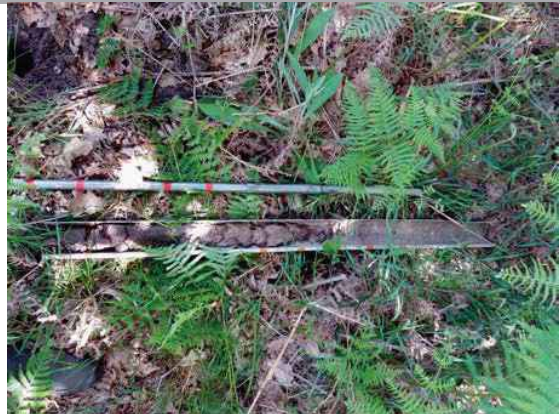
PROFIL DU SONDAGE

CAUSE DE L'ARRÊT	RÉSULTAT	CLASSE GEPPA	NAPPE (cm)	CAS PARTICULIER
Nappe atteinte	Humide	Va	50	-

Interprétation humide à dire d'expert : nappe affleurante

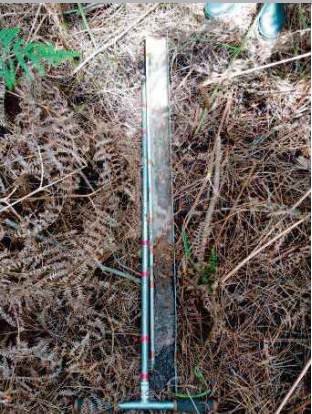
PROFIL DU SONDAGE

CAUSE DE L'ARRÊT	RÉSULTAT	CLASSE GEPPA	NAPPE (cm)	CAS PARTICULIER
Profondeur suffisante atteinte	Non humide	autre	-	-

PODZOSOL MEUBLE

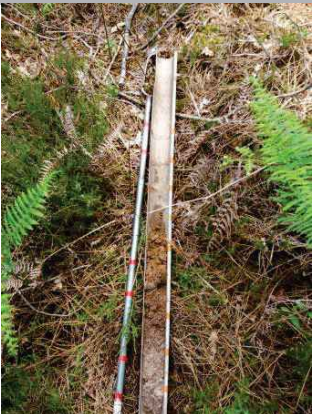
PROFIL DU SONDAGE

CAUSE DE L'ARRÊT	RÉSULTAT	CLASSE GEPPA	NAPPE (cm)	CAS PARTICULIER
Profondeur suffisante atteinte	Non humide	autre	-	-

PODZOSOL MEUBLE

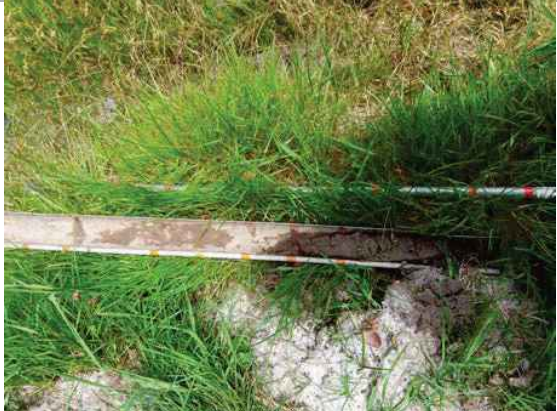
PROFIL DU SONDAGE

CAUSE DE L'ARRÊT	RÉSULTAT	CLASSE GEPPA	NAPPE (cm)	CAS PARTICULIER
Trop fluant ou boulant	Non conclusif	Non déterminée	-	-

Rattachement au sondage non humide PIN\_SP\_2012

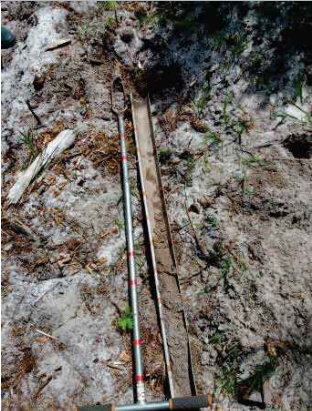
PROFIL DU SONDAGE

CAUSE DE L'ARRÊT	RÉSULTAT	CLASSE GEPPA	NAPPE (cm)	CAS PARTICULIER
Profondeur suffisante atteinte	Non humide	autre	-	-

PODZOSOL MEUBLE

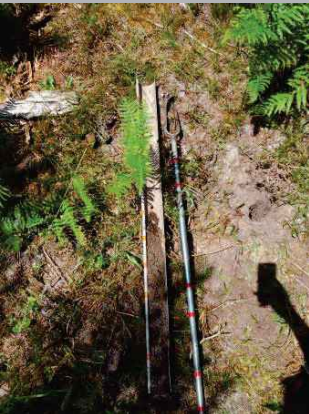
PROFIL DU SONDAGE

CAUSE DE L'ARRÊT	RÉSULTAT	CLASSE GEPPA	NAPPE (cm)	CAS PARTICULIER
Profondeur suffisante atteinte	Non humide	autre	-	-

BRUNISOL

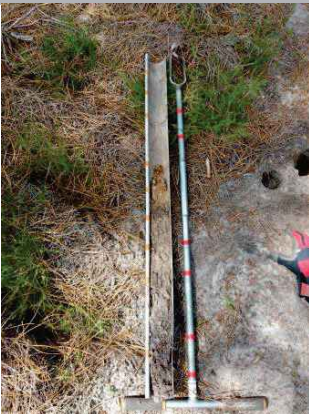
PROFIL DU SONDAGE

CAUSE DE L'ARRÊT	RÉSULTAT	CLASSE GEPPA	NAPPE (cm)	CAS PARTICULIER
Profondeur suffisante atteinte	Non humide	autre	-	-

PODZOSOL MEUBLE

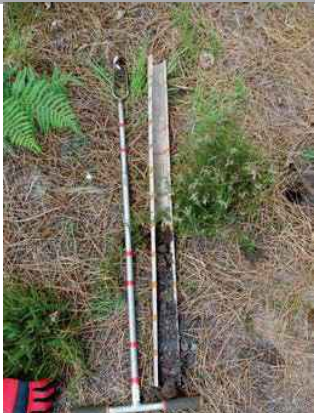
PROFIL DU SONDAGE

CAUSE DE L'ARRÊT	RÉSULTAT	CLASSE GEPPA	NAPPE (cm)	CAS PARTICULIER
Profondeur suffisante atteinte	Non humide	autre	-	-

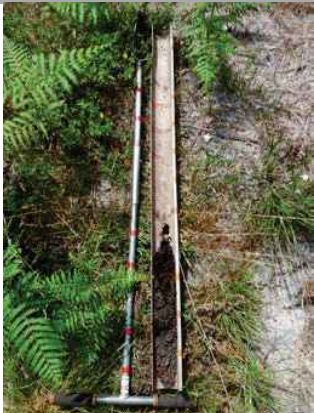
PROFIL DU SONDAGE

CAUSE DE L'ARRÊT	RÉSULTAT	CLASSE GEPPA	NAPPE (cm)	CAS PARTICULIER
Profondeur suffisante atteinte	Non conclusif	cas particulier	-	PODZOSOL

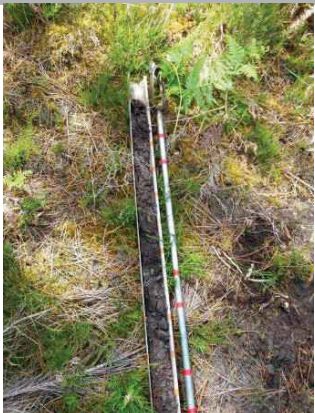
PROFIL DU SONDAGE

CAUSE DE L'ARRÊT	RÉSULTAT	CLASSE GEPPA	NAPPE (cm)	CAS PARTICULIER
Profondeur suffisante atteinte	Non humide	autre	-	-

PODZOSOL MEUBLE

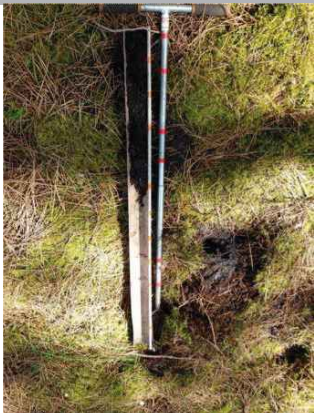
PROFIL DU SONDAGE

CAUSE DE L'ARRÊT	RÉSULTAT	CLASSE GEPPA	NAPPE (cm)	CAS PARTICULIER
Horizon BP induré atteint	Non humide	autre	-	-

PODZOSOL DURIQUE

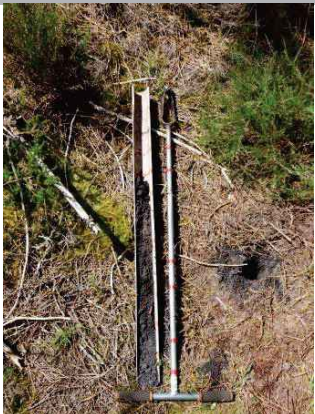
PROFIL DU SONDAGE

CAUSE DE L'ARRÊT	RÉSULTAT	CLASSE GEPPA	NAPPE (cm)	CAS PARTICULIER
Horizon BP induré atteint	Non conclusif	cas particulier	-	PODZOSOL

PODZOSOL HUMODURIQUE

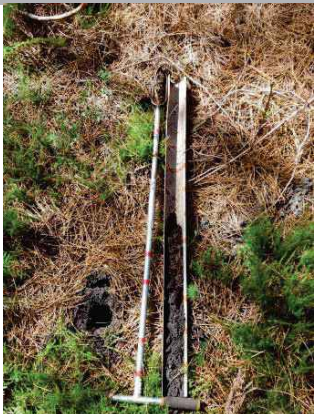
PROFIL DU SONDAGE

CAUSE DE L'ARRÊT	RÉSULTAT	CLASSE GEPPA	NAPPE (cm)	CAS PARTICULIER
Horizon BP induré atteint	Non conclusif	cas particulier	-	PODZOSOL

PODZOSOL HUMODURIQUE

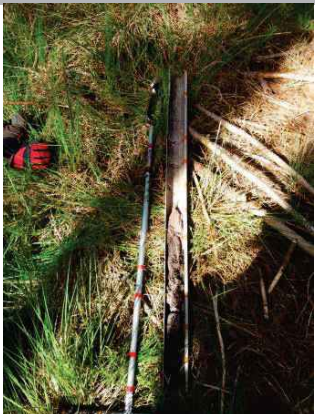
PROFIL DU SONDAGE

CAUSE DE L'ARRÊT	RÉSULTAT	CLASSE GEPPA	NAPPE (cm)	CAS PARTICULIER
Profondeur suffisante atteinte	Non humide	autre	-	-

BRUNISOL

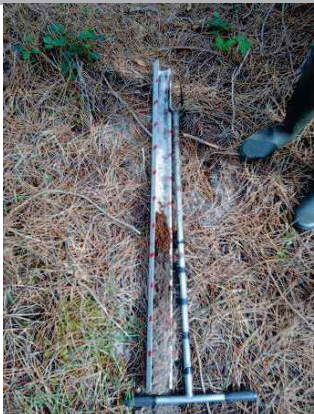
PROFIL DU SONDAGE

CAUSE DE L'ARRÊT	RÉSULTAT	CLASSE GEPPA	NAPPE (cm)	CAS PARTICULIER
Profondeur suffisante atteinte	Non humide	autre	-	-

PODZOSOL MEUBLE

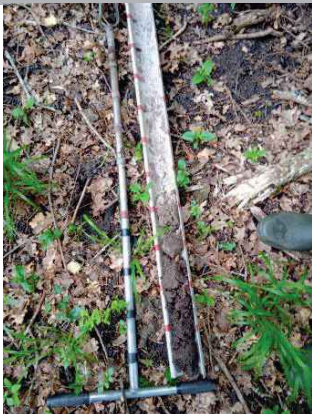
PROFIL DU SONDAGE

CAUSE DE L'ARRÊT	RÉSULTAT	CLASSE GEPPA	NAPPE (cm)	CAS PARTICULIER
Horizon C atteint	Non humide	autre	-	-

CALCOSOL

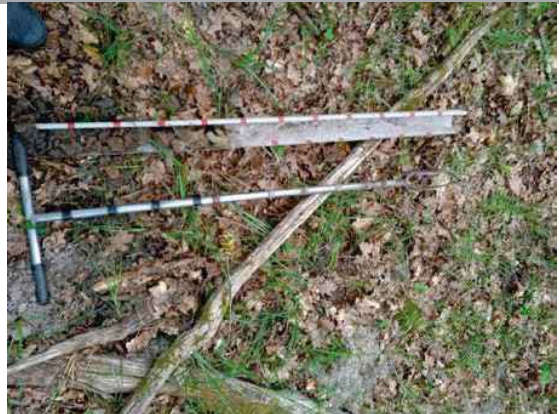
PROFIL DU SONDAGE

CAUSE DE L'ARRÊT	RÉSULTAT	CLASSE GEPPA	NAPPE (cm)	CAS PARTICULIER
Autre contrainte	Non conclusif	Non déterminée	-	-

Rattachement au sondage non humide PIN\_SP\_2118

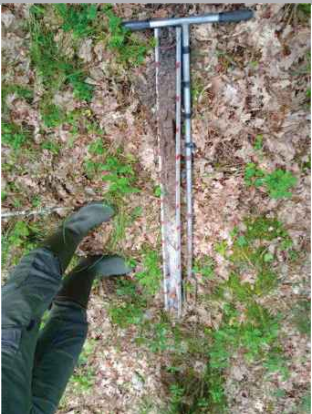
PROFIL DU SONDAGE

CAUSE DE L'ARRÊT	RÉSULTAT	CLASSE GEPPA	NAPPE (cm)	CAS PARTICULIER
Profondeur suffisante atteinte	Non humide	autre	-	-

BRUNISOL

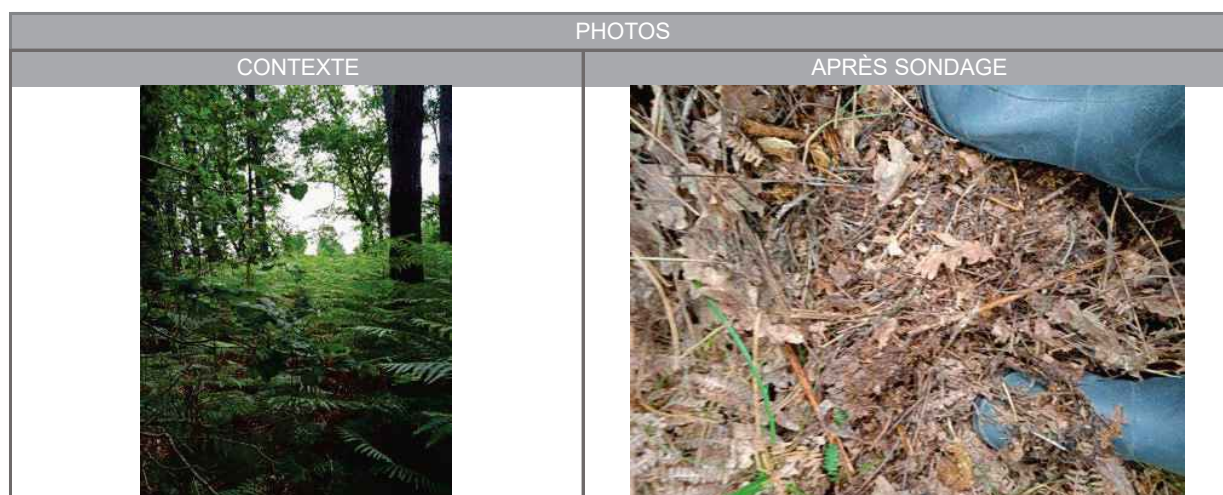
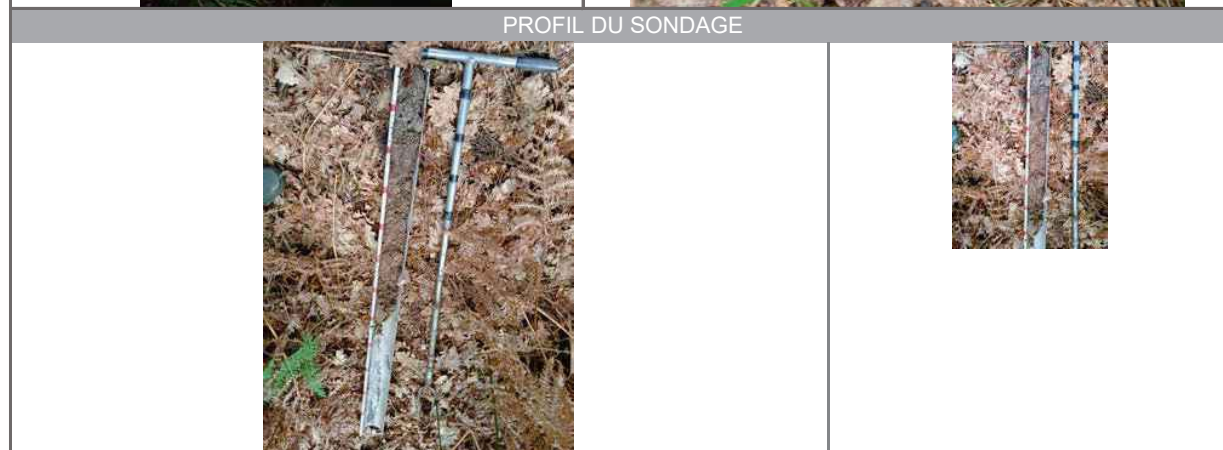
HORIZON	PROFONDEUR (cm)	TEXTURE	COULEUR	TRAITS	COMMENTAIRE
HZ1	0-20	S	Gris cendreaux	Absence de trait	
HZ2	20-60	S	Gris beige	Absence de trait	
HZ3	60-70	S	Gris beige	Traits rédoxiques	
HZ4					
HZ5					
HZ6

CAUSE DE L'ARRÊT	RÉSULTAT	CLASSE GEPPA	NAPPE (cm)	CAS PARTICULIER
Profondeur suffisante atteinte	Non humide	autre	-	-

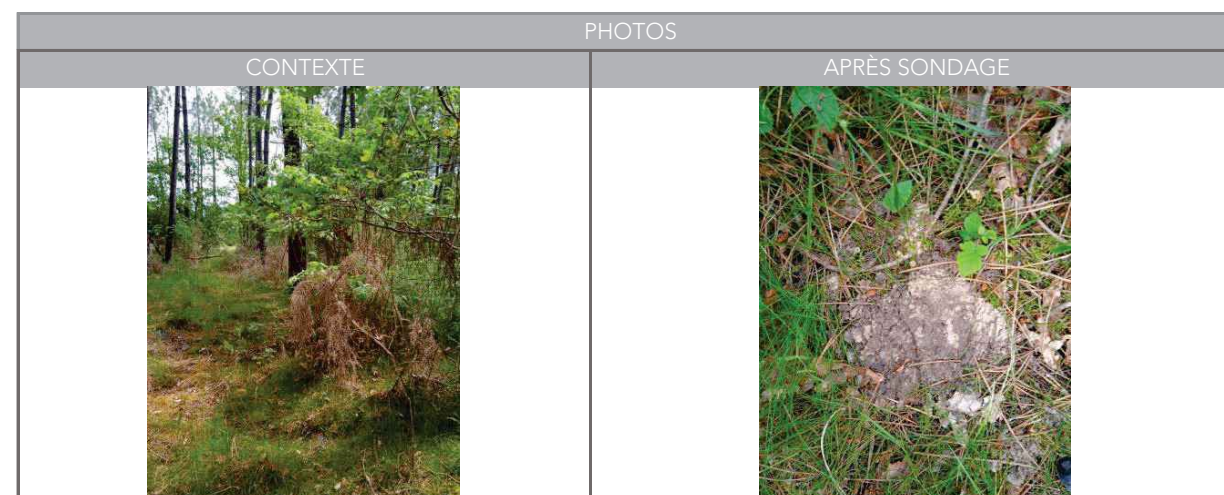
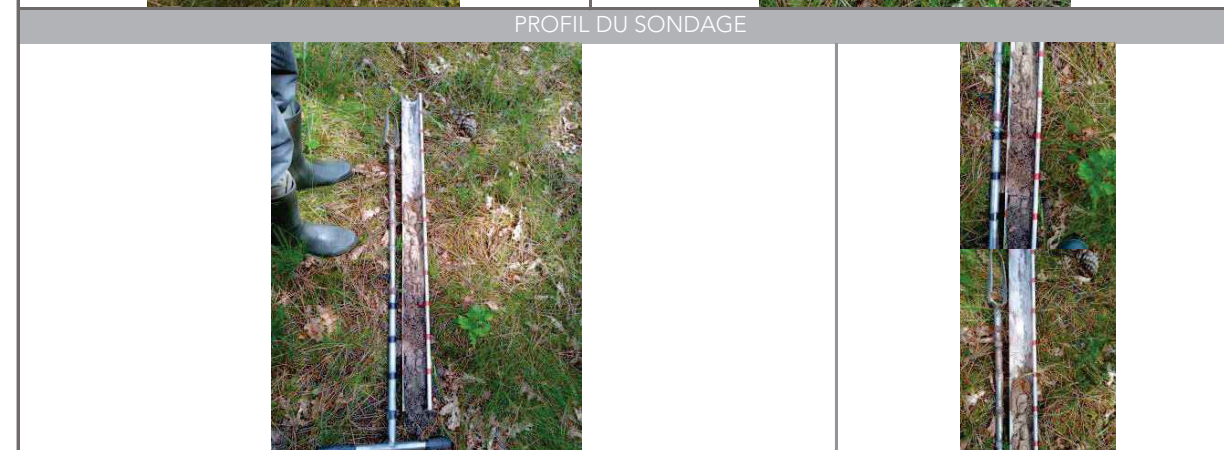
HORIZON	PROFONDEUR (cm)	TEXTURE	COULEUR	TRAITS	COMMENTAIRE
HZ1	0-30	S	Gris cendreaux	Absence de trait	
HZ2	30-60	S	Gris beige	Absence de trait	
HZ3	60-70	S	Gris beige	Absence de trait	
HZ4					
HZ5					
HZ6

CAUSE DE L'ARRÊT	RÉSULTAT	CLASSE GEPPA	NAPPE (cm)	CAS PARTICULIER
Profondeur suffisante atteinte	Non humide	autre	-	-

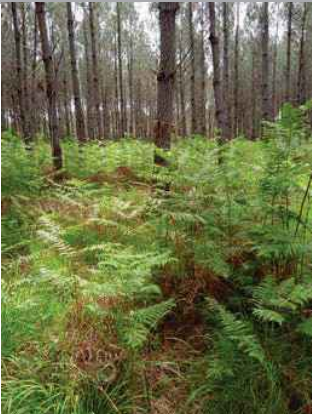
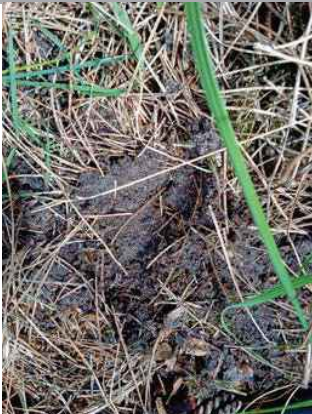
PHOTOS	
CONTEXTE	APRÈS SONDAGE

CAUSE DE L'ARRÊT	RÉSULTAT	CLASSE GEPPA	NAPPE (cm)	CAS PARTICULIER
Nappe atteinte	Humide	Va	50	-

Interprétation humide à dire d'expert : nappe affleurante

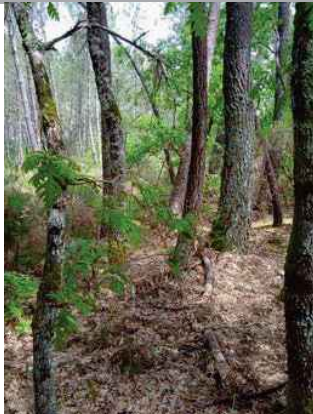
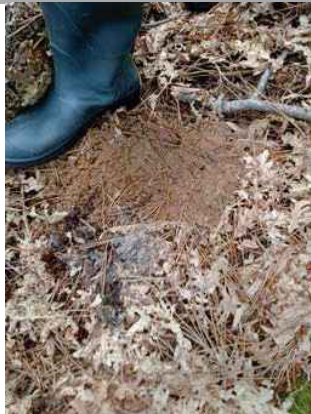
PHOTOS	
CONTEXTE	APRÈS SONDAGE

CAUSE DE L'ARRÊT	RÉSULTAT	CLASSE GEPPA	NAPPE (cm)	CAS PARTICULIER
Profondeur suffisante atteinte	Non humide	autre	-	-

BRUNISOL

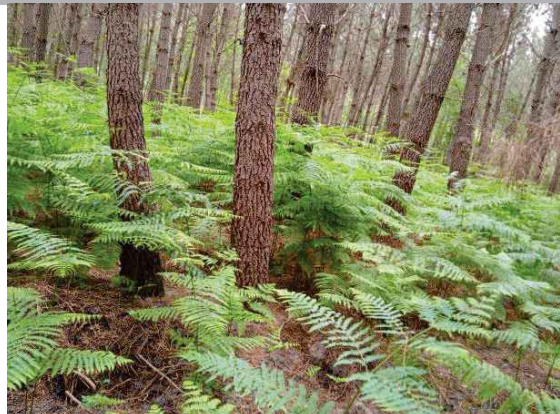
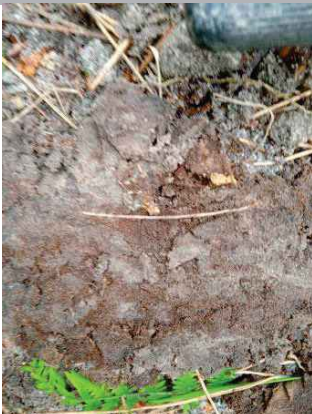
PHOTOS	
CONTEXTE	APRÈS SONDAGE

CAUSE DE L'ARRÊT	RÉSULTAT	CLASSE GEPPA	NAPPE (cm)	CAS PARTICULIER
Profondeur suffisante atteinte	Non conclusif	cas particulier	-	PODZOSOL

PODZOSOL HUMIQUE

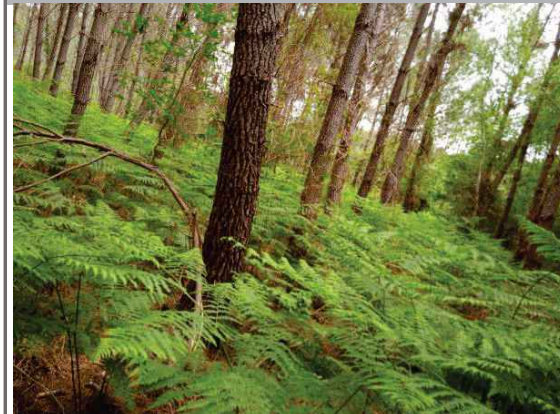
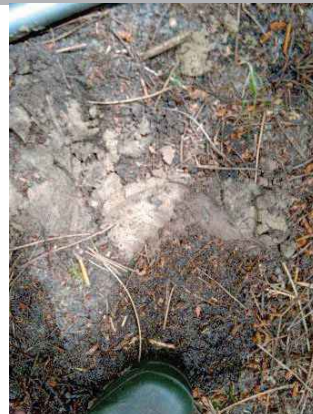
PHOTOS	
CONTEXTE	APRÈS SONDAGE

CAUSE DE L'ARRÊT	RÉSULTAT	CLASSE GEPPA	NAPPE (cm)	CAS PARTICULIER
Profondeur suffisante atteinte	Non humide	autre	-	-

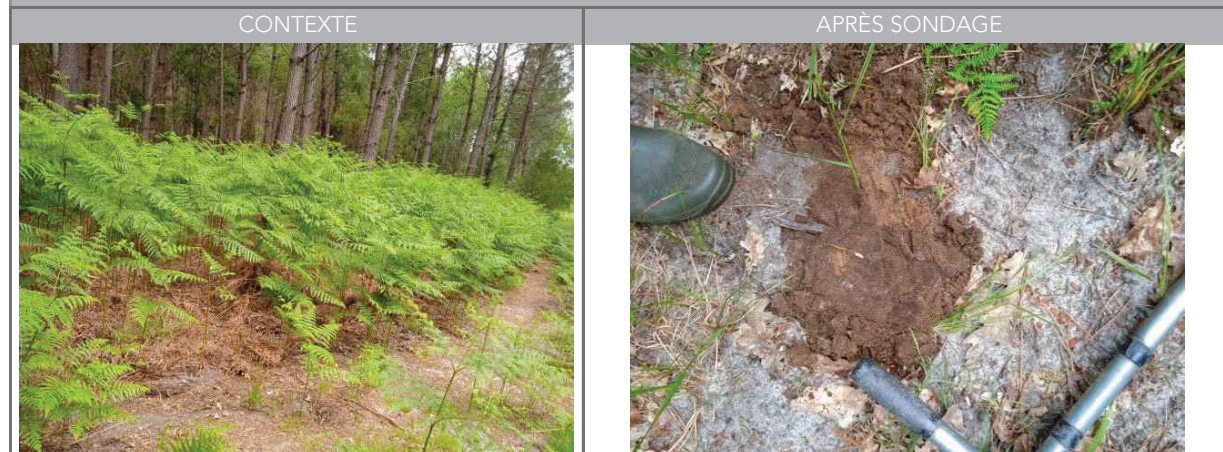
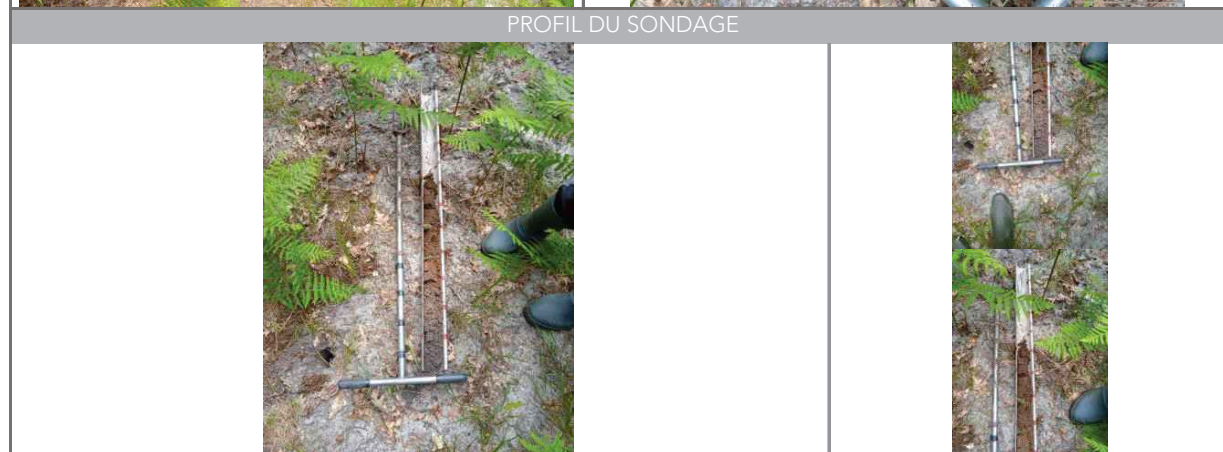
PHOTOS

CAUSE DE L'ARRÊT	RÉSULTAT	CLASSE GEPPA	NAPPE (cm)	CAS PARTICULIER
Profondeur suffisante atteinte	Non humide	autre	-	-

BRUNISOL

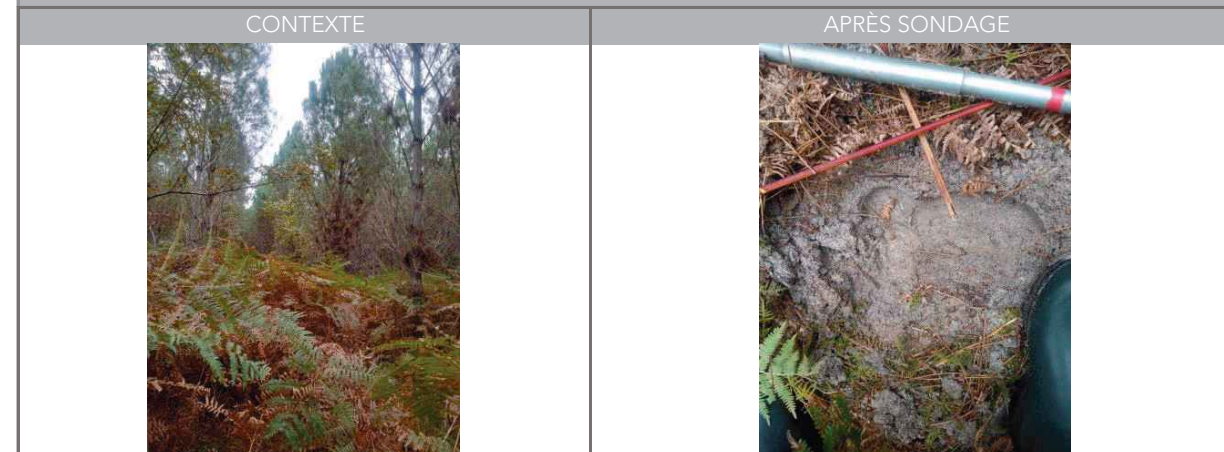
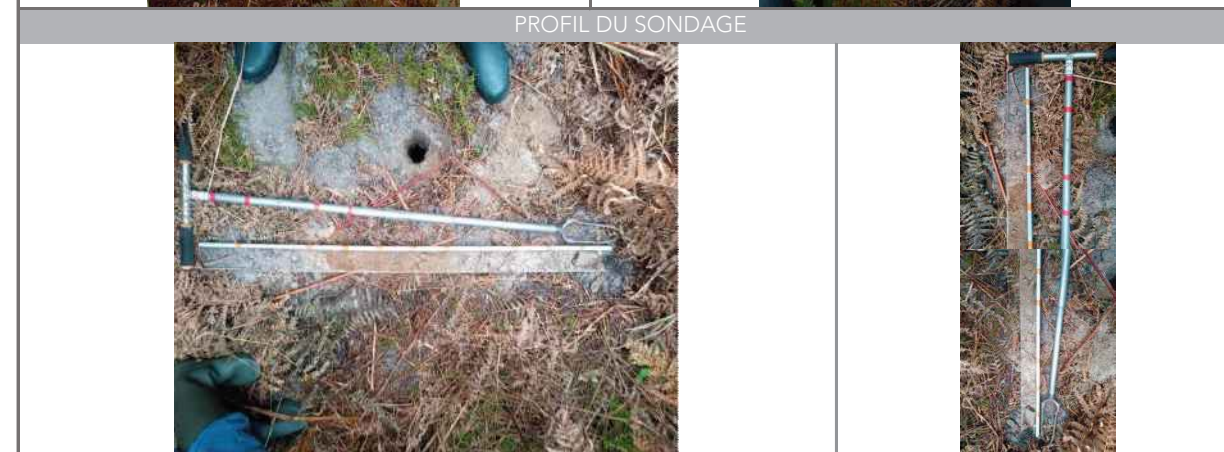
PHOTOS

CAUSE DE L'ARRÊT	RÉSULTAT	CLASSE GEPPA	NAPPE (cm)	CAS PARTICULIER
Profondeur suffisante atteinte	Non humide	autre	-	-

PODZOSOL MEUBLE

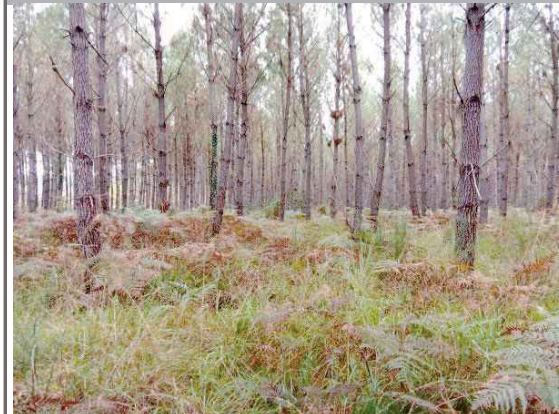
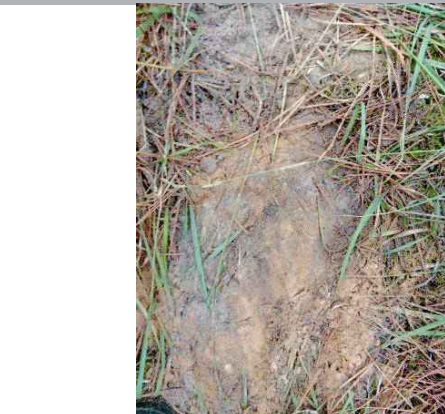
PHOTOS	
CONTEXTE	APRÈS SONDAGE

CAUSE DE L'ARRÊT	RÉSULTAT	CLASSE GEPPA	NAPPE (cm)	CAS PARTICULIER
Profondeur suffisante atteinte	Non humide	autre	-	-

PODZOSOL MEUBLE

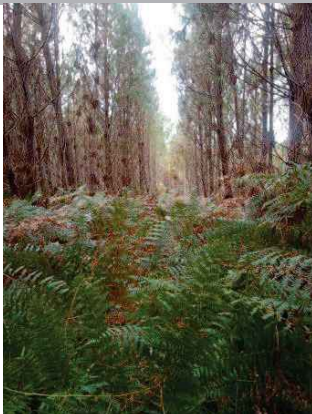
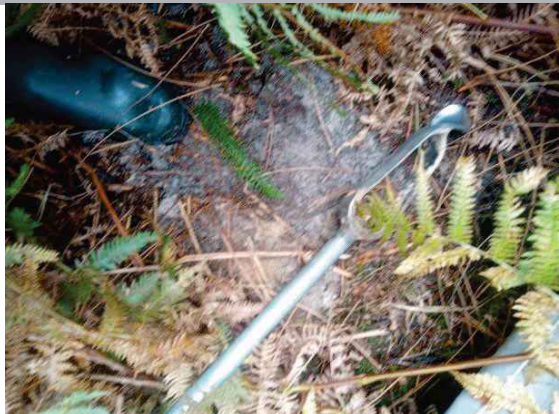
PHOTOS	
CONTEXTE	APRÈS SONDAGE

CAUSE DE L'ARRÊT	RÉSULTAT	CLASSE GEPPA	NAPPE (cm)	CAS PARTICULIER
Profondeur suffisante atteinte	Non humide	autre	-	-

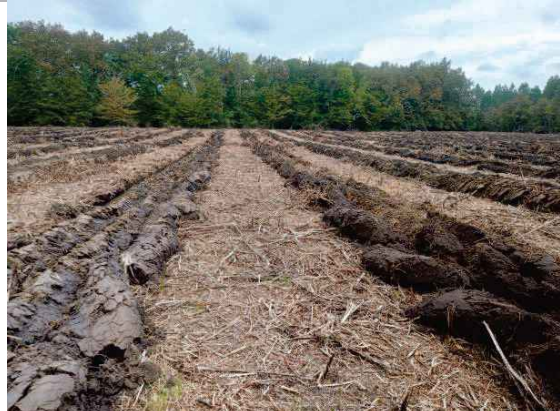
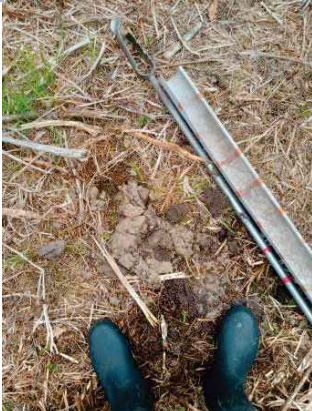
PHOTOS	
CONTEXTE	APRÈS SONDAGE

CAUSE DE L'ARRÊT	RÉSULTAT	CLASSE GEPPA	NAPPE (cm)	CAS PARTICULIER
Profondeur suffisante atteinte	Non humide	autre	-	-

REDOXISOL

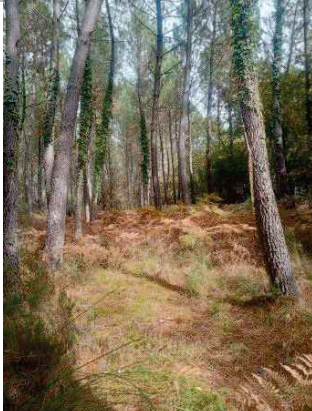
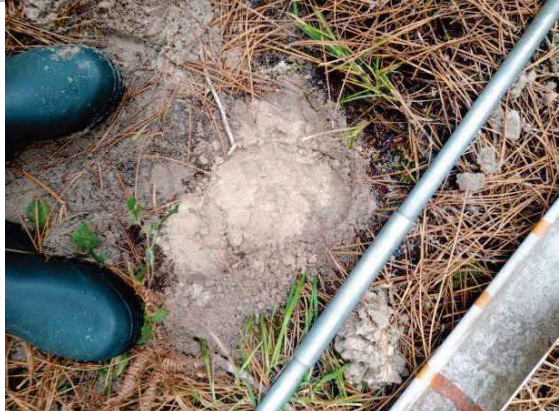
PHOTOS	
CONTEXTE	APRÈS SONDAGE

CAUSE DE L'ARRÊT	RÉSULTAT	CLASSE GEPPA	NAPPE (cm)	CAS PARTICULIER
Profondeur suffisante atteinte	Humide	Vb	-	-

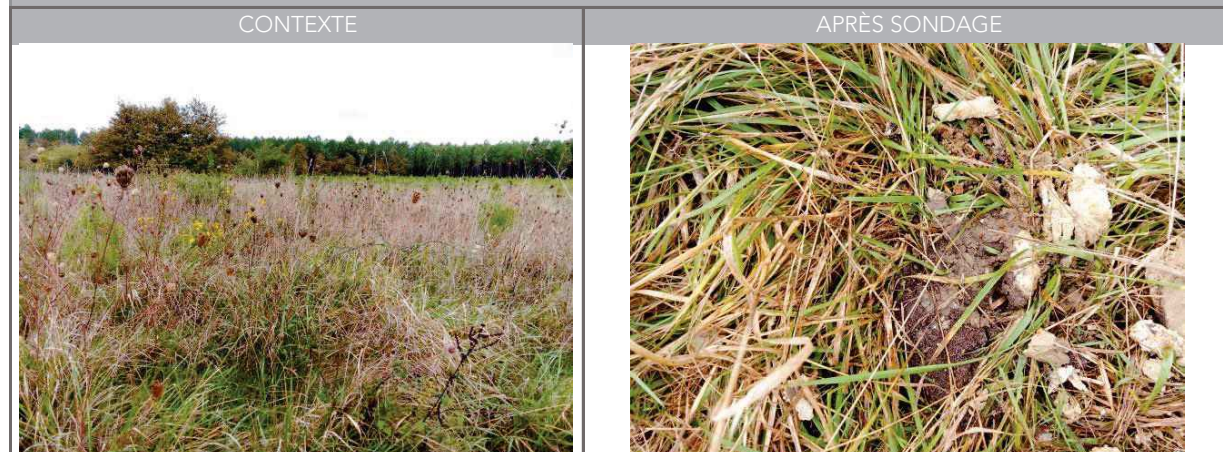
PHOTOS

CAUSE DE L'ARRÊT	RÉSULTAT	CLASSE GEPPA	NAPPE (cm)	CAS PARTICULIER
Profondeur suffisante atteinte	Humide	Vb	-	-

REDOXISOL

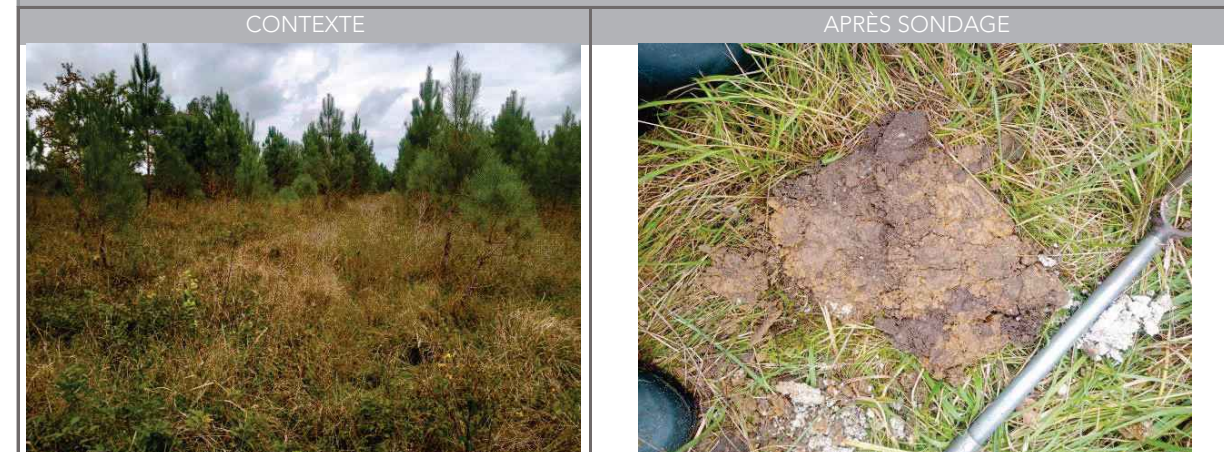
PHOTOS

CAUSE DE L'ARRÊT	RÉSULTAT	CLASSE GEPPA	NAPPE (cm)	CAS PARTICULIER
Profondeur suffisante atteinte	Humide	Vb	-	-

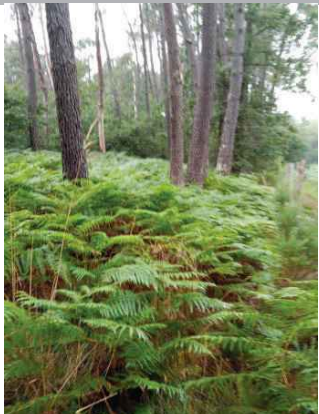
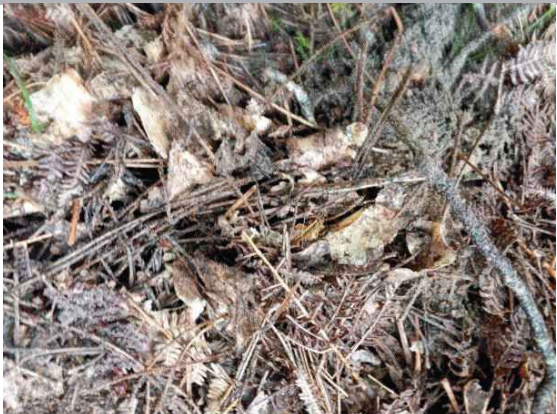
PHOTOS	
CONTEXTE	APRÈS SONDAGE

CAUSE DE L'ARRÊT	RÉSULTAT	CLASSE GEPPA	NAPPE (cm)	CAS PARTICULIER
Profondeur suffisante atteinte	Non humide	autre	-	-

PODZOSOL MEUBLE

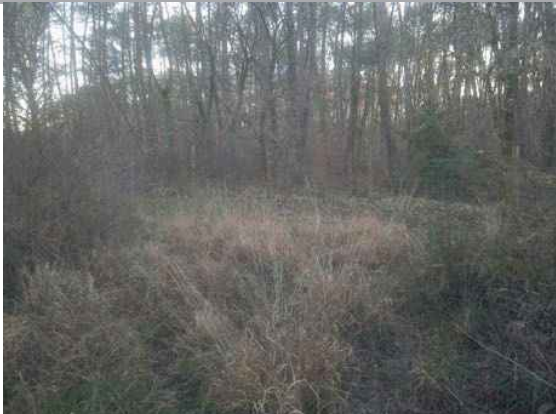
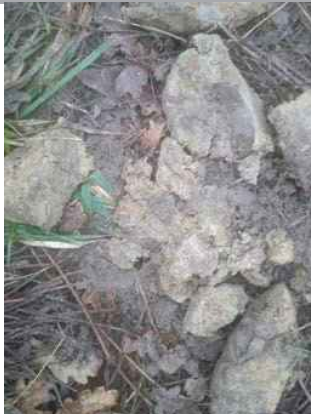
PHOTOS	
CONTEXTE	APRÈS SONDAGE

CAUSE DE L'ARRÊT	RÉSULTAT	CLASSE GEPPA	NAPPE (cm)	CAS PARTICULIER
Profondeur suffisante atteinte	Humide	Vlc	70	-

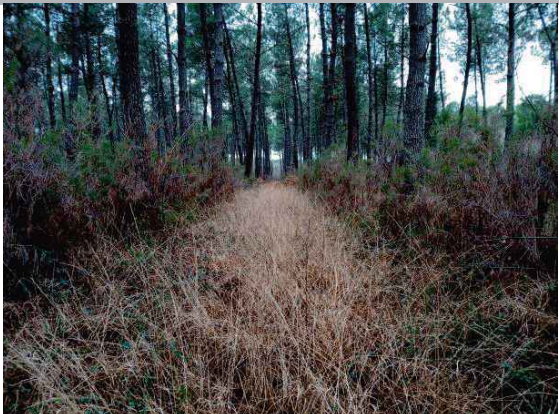
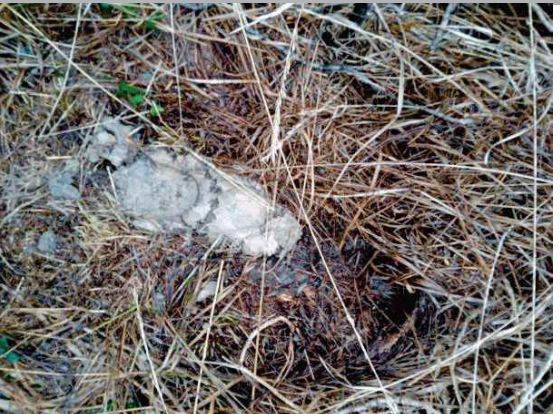
PHOTOS	
CONTEXTE	APRÈS SONDAGE

CAUSE DE L'ARRÊT	RÉSULTAT	CLASSE GEPPA	NAPPE (cm)	CAS PARTICULIER
Nappe atteinte	Humide	Vb	60	-

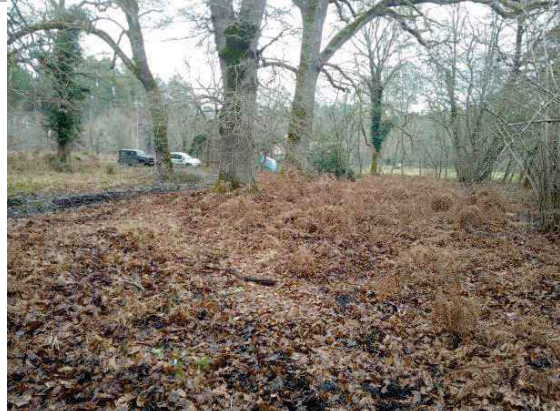
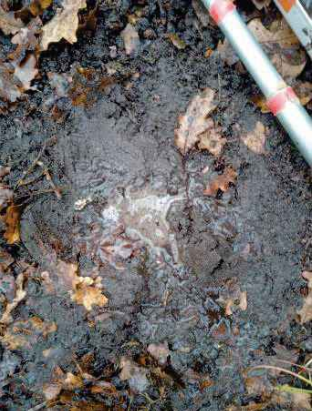
PHOTOS	
CONTEXTE	APRÈS SONDAGE

CAUSE DE L'ARRÊT	RÉSULTAT	CLASSE GEPPA	NAPPE (cm)	CAS PARTICULIER
Nappe atteinte	Non conclusif	cas particulier	20	PODZOSOL

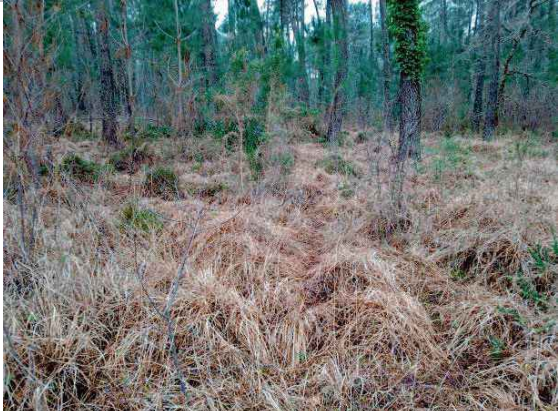
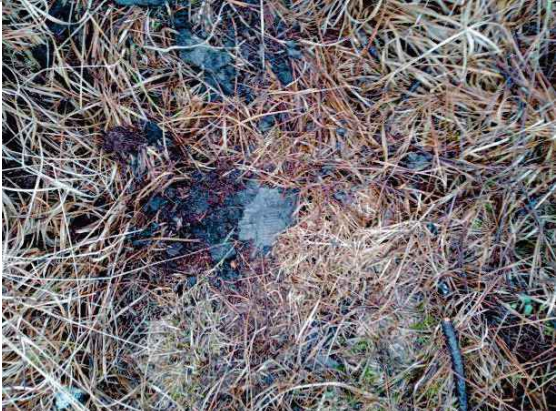
PHOTOS	
CONTEXTE	APRÈS SONDAGE

CAUSE DE L'ARRÊT	RÉSULTAT	CLASSE GEPPA	NAPPE (cm)	CAS PARTICULIER
Profondeur suffisante atteinte	Non conclusif	cas particulier	45	PODZOSOL

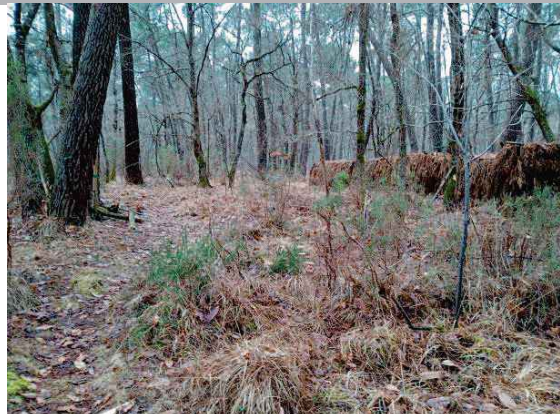
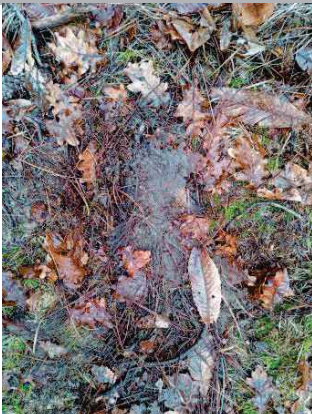
PHOTOS	
CONTEXTE	APRÈS SONDAGE

CAUSE DE L'ARRÊT	RÉSULTAT	CLASSE GEPPA	NAPPE (cm)	CAS PARTICULIER
Nappe atteinte	Non conclusif	cas particulier	50	PODZOSOL

PODZOSOL HUMIQUE

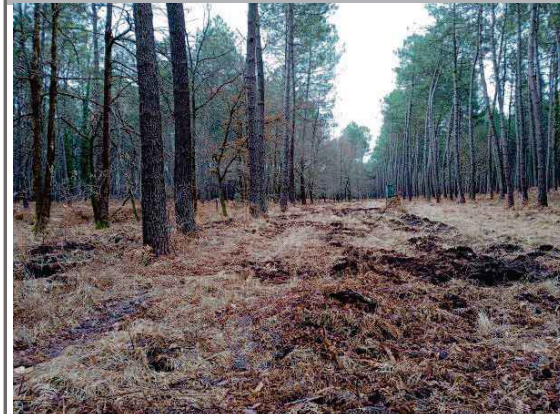
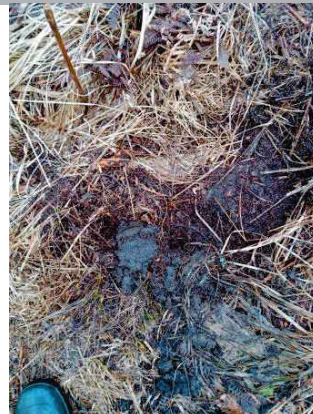
PHOTOS	
CONTEXTE	APRÈS SONDAGE

CAUSE DE L'ARRÊT	RÉSULTAT	CLASSE GEPPA	NAPPE (cm)	CAS PARTICULIER
Nappe atteinte	Non conclusif	cas particulier	20	PODZOSOL

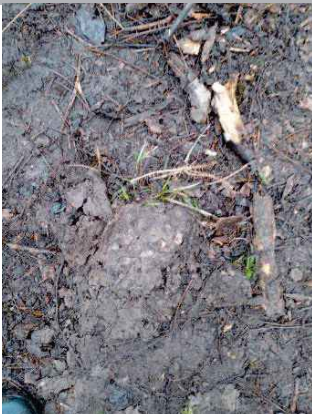
PHOTOS	
CONTEXTE	APRÈS SONDAGE

CAUSE DE L'ARRÊT	RÉSULTAT	CLASSE GEPPA	NAPPE (cm)	CAS PARTICULIER
Trop fluant ou boulant	Humide	Vb	60	-

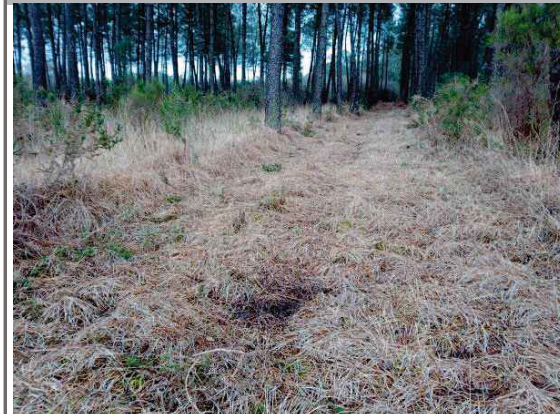
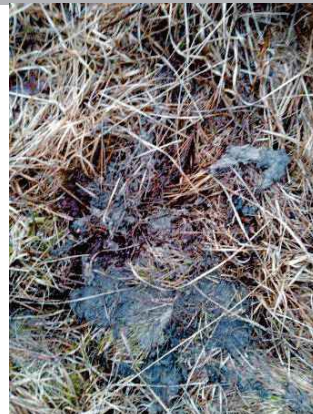
PHOTOS	
CONTEXTE	APRÈS SONDAGE

CAUSE DE L'ARRÊT	RÉSULTAT	CLASSE GEPPA	NAPPE (cm)	CAS PARTICULIER
Trop fluant ou boulant	Non conclusif	cas particulier	30	PODZOSOL

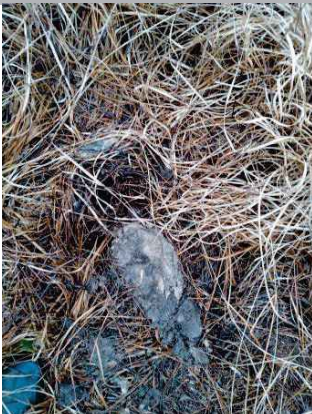
PHOTOS	
CONTEXTE	APRÈS SONDAGE

CAUSE DE L'ARRÊT	RÉSULTAT	CLASSE GEPPA	NAPPE (cm)	CAS PARTICULIER
Trop fluant ou bouillant	Non conclusif	cas particulier	60	PODZOSOL

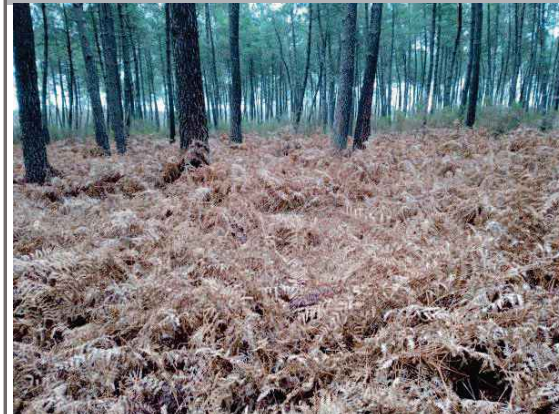
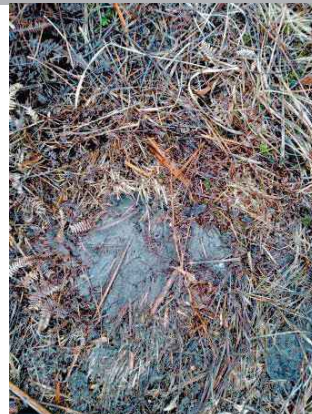
PHOTOS	
CONTEXTE	APRÈS SONDAGE

CAUSE DE L'ARRÊT	RÉSULTAT	CLASSE GEPPA	NAPPE (cm)	CAS PARTICULIER
Nappe atteinte	Non conclusif	cas particulier	30	PODZOSOL

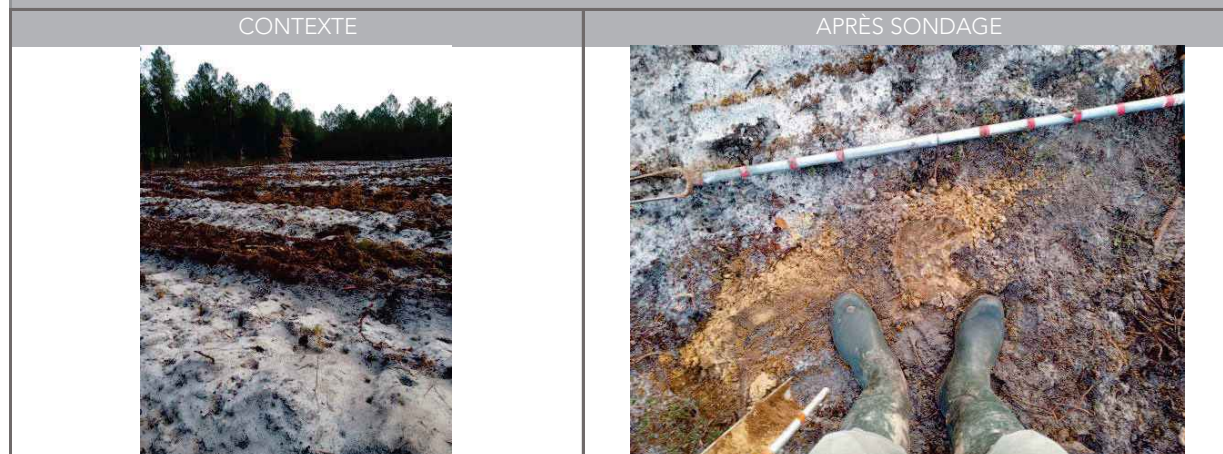
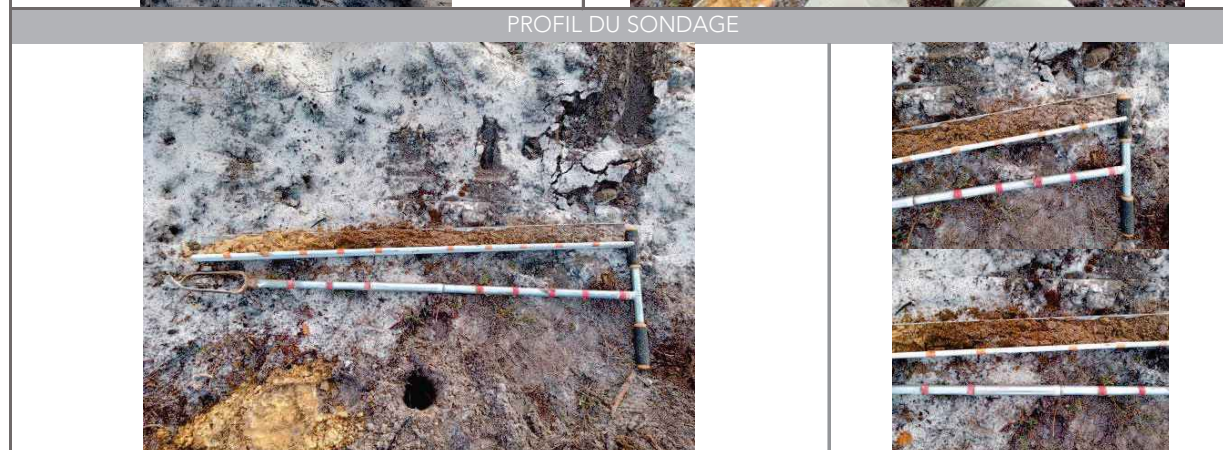
PHOTOS

CAUSE DE L'ARRÊT	RÉSULTAT	CLASSE GEPPA	NAPPE (cm)	CAS PARTICULIER
Profondeur suffisante atteinte	Non humide	autre	-	-

PODZOSOL MEUBLE

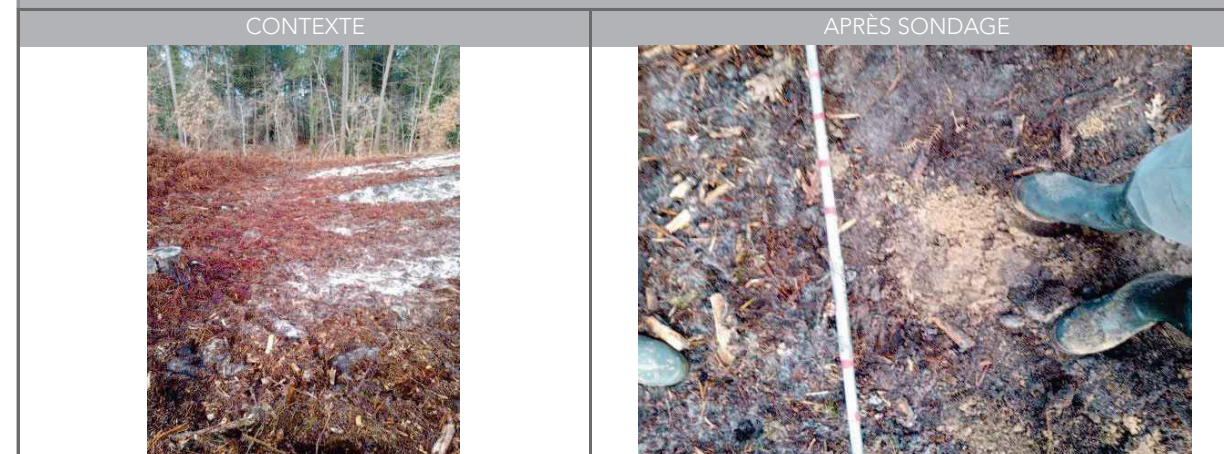
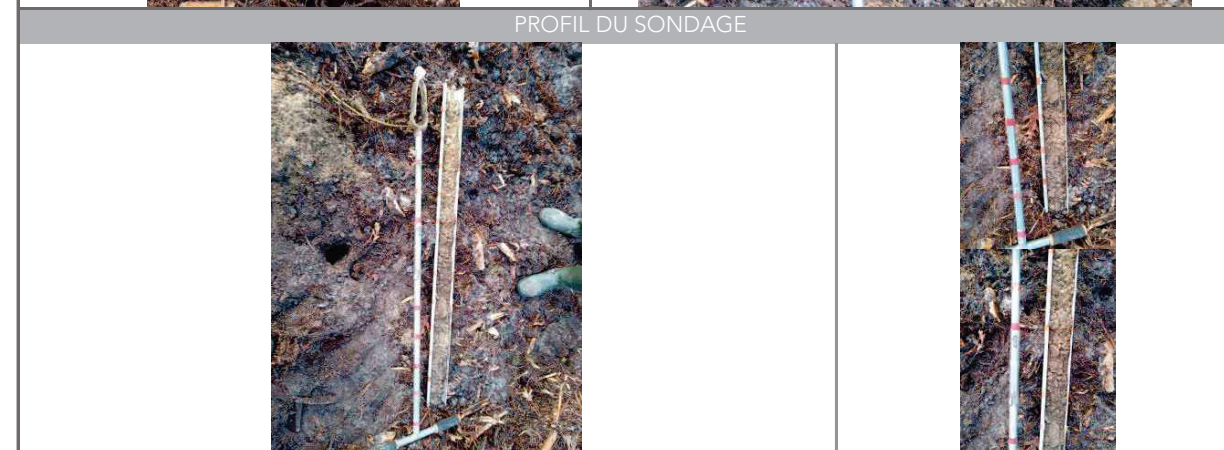
PHOTOS

CAUSE DE L'ARRÊT	RÉSULTAT	CLASSE GEPPA	NAPPE (cm)	CAS PARTICULIER
Profondeur suffisante atteinte	Non humide	autre	-	-

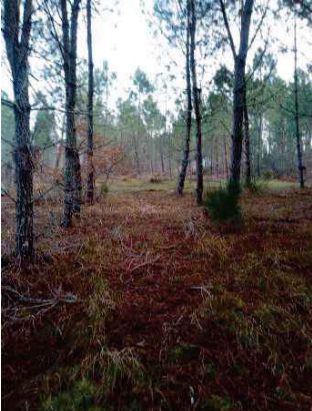
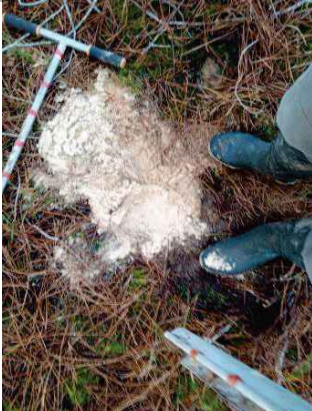
PHOTOS	
CONTEXTE	APRÈS SONDAGE

CAUSE DE L'ARRÊT	RÉSULTAT	CLASSE GEPPA	NAPPE (cm)	CAS PARTICULIER
Profondeur suffisante atteinte	Non humide	autre	-	-

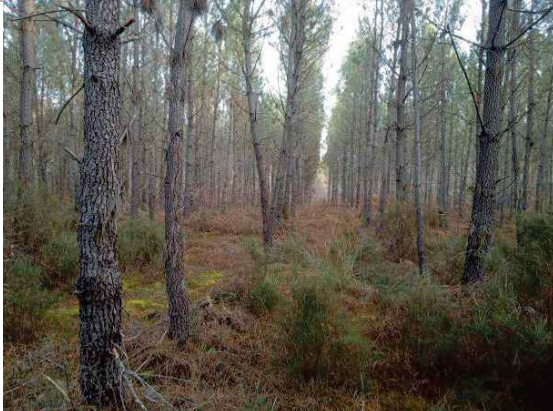
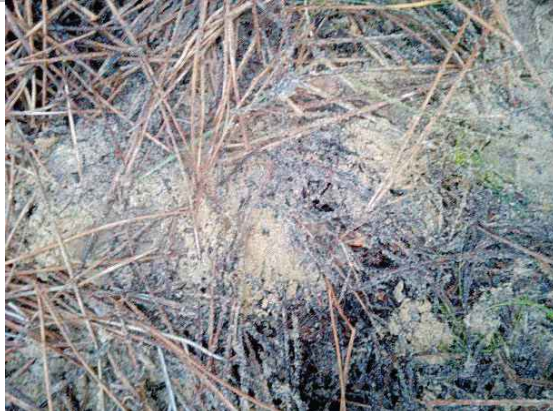
PHOTOS	
CONTEXTE	APRÈS SONDAGE

CAUSE DE L'ARRÊT	RÉSULTAT	CLASSE GEPPA	NAPPE (cm)	CAS PARTICULIER
Profondeur suffisante atteinte	Non humide	autre	90	-
