LOT	ID_SONDAGE	ID_HABITAT	DATE	OPÉRATEURS
3	PIN_SP_1521	PIN_HABNZH_0471	20240402	Paul BAJOLLE ; Hugo BETETA
METEO	COMMUNE	DEPARTEMENT	COORDONNEES GPS (EPSG : 4326)	
ENSOLEILLÉ	PINDERES	47	44,26159113 ; -0,00295391

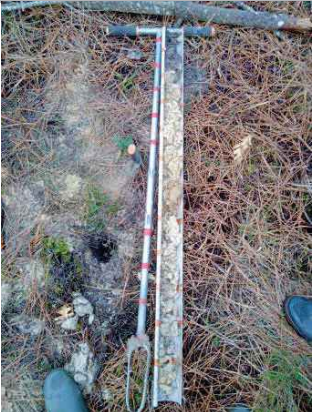
PROFIL DU SONDAGE

CAUSE DE L'ARRÊT	RÉSULTAT	CLASSE GEPPA	NAPPE (cm)	CAS PARTICULIER
Profondeur suffisante atteinte	Non humide	autre	90	-
