LOT	ID_SONDAGE	ID_HABITAT	DATE	OPÉRATEURS
2	ESC_SP_0911	ESC_HABNZH_0289	20240313	Nicolas MAZET ; Jodie MAURS
METEO	COMMUNE	DEPARTEMENT	COORDONNEES GPS (EPSG : 4326)	
-	ESCAUDES	GIRONDE	44.30149640107811,-0.2199161601072959

UCS (RRP)	62 - LANDE HUMIDE
-----------	-------------------

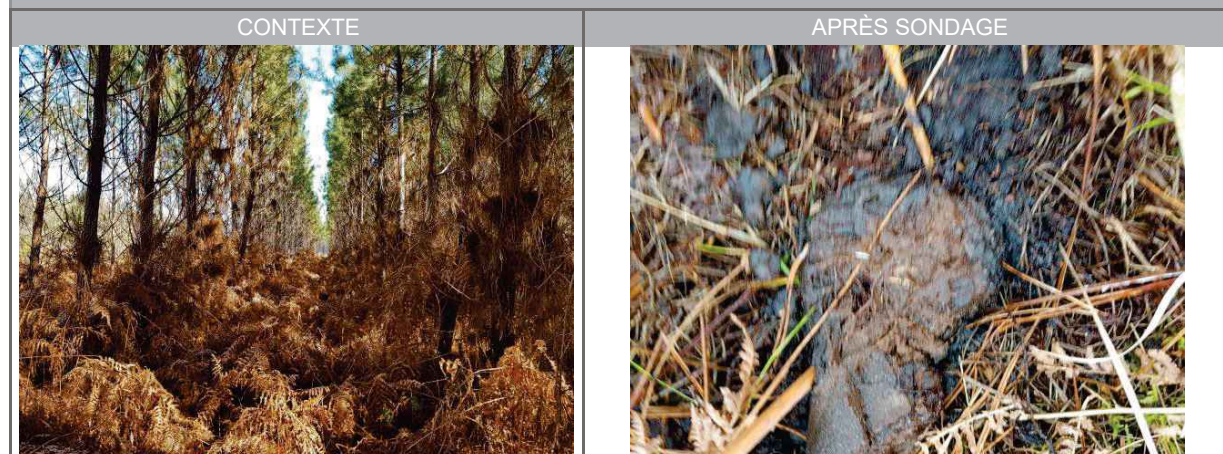
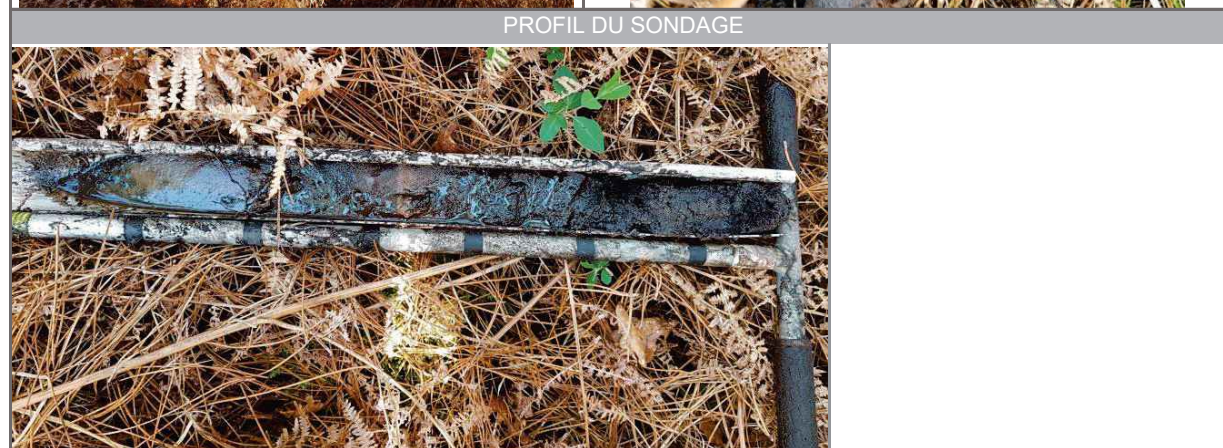
PHOTOS

HORIZON	PROFONDEUR (cm)	TEXTURE	COULEUR	TRAITS	COMMENTAIRE
HZ1	0-30	S	Gris-noir		
HZ2	30-60	S	Gris-marron		
HZ3					
HZ4					
HZ5					
HZ6

CAUSE DE L'ARRÊT	RÉSULTAT	CLASSE GEPPA	NAPPE (cm)	CAS PARTICULIER
Profondeur suffisante atteinte	Non conclusif	cas particulier	17	PODZOSOL

PODZOSOL HUMIQUE

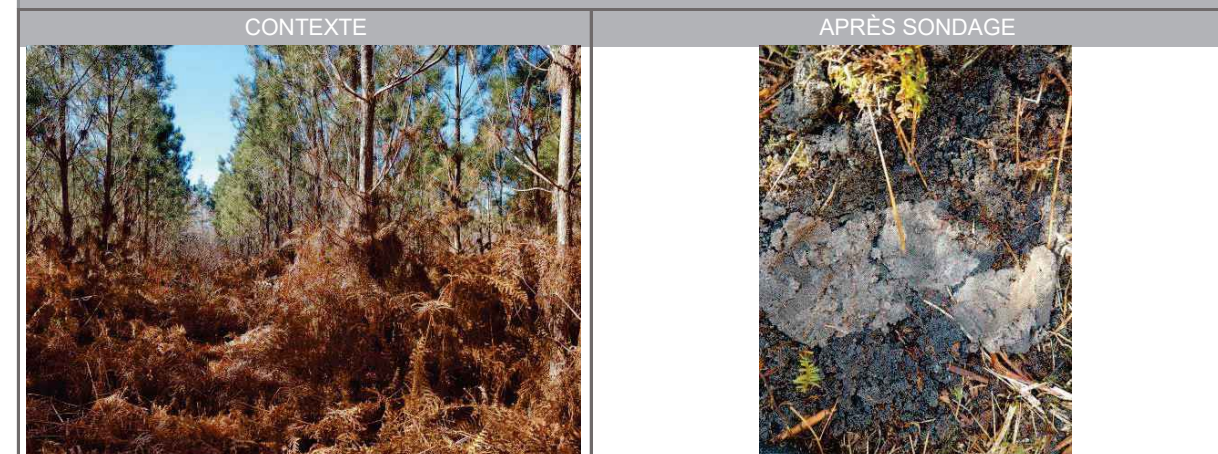
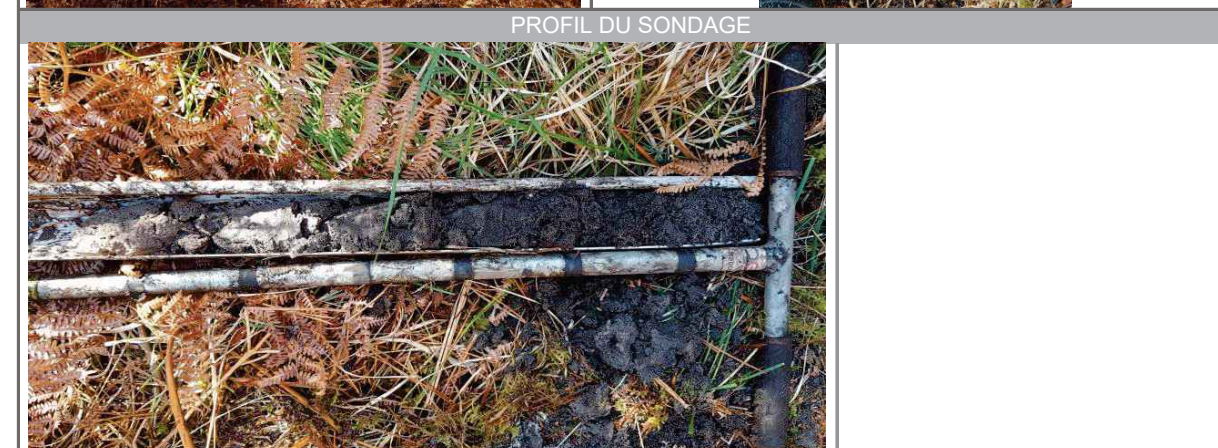
PHOTOS

HORIZON	PROFONDEUR (cm)	TEXTURE	COULEUR	TRAITS	COMMENTAIRE
HZ1	0-30	S	Gris		
HZ2	30-65	S	Gris beige		
HZ3					
HZ4					
HZ5					
HZ6

CAUSE DE L'ARRÊT	RÉSULTAT	CLASSE GEPPA	NAPPE (cm)	CAS PARTICULIER
Profondeur suffisante atteinte	Non conclusif	cas particulier	36	PODZOSOL

PODZOSOL HUMIQUE

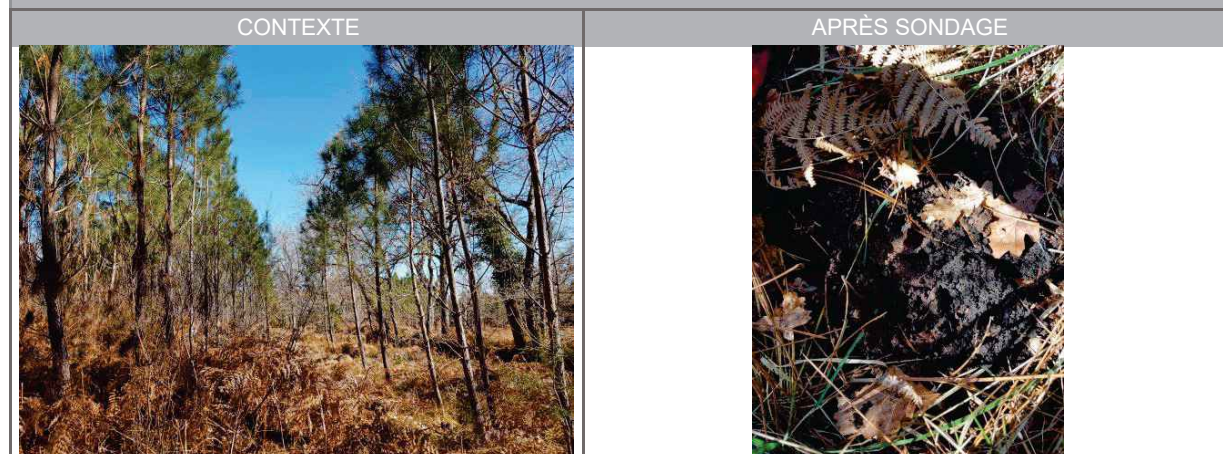
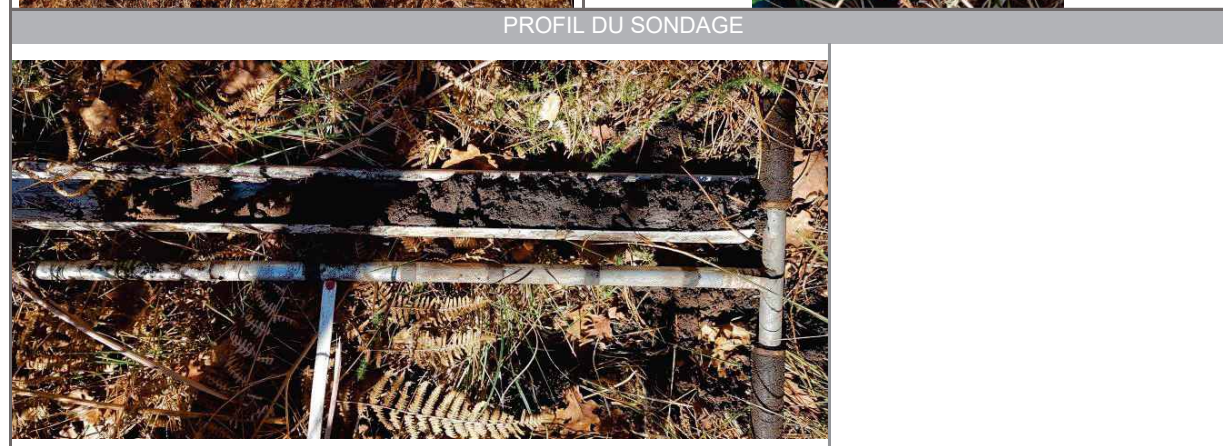
PHOTOS

HORIZON	PROFONDEUR (cm)	TEXTURE	COULEUR	TRAITS	COMMENTAIRE
HZ1	0-40	S	Gris-noir		
HZ2	40-70	S	Gris-marron		
HZ3					
HZ4					
HZ5					
HZ6

CAUSE DE L'ARRÊT	RÉSULTAT	CLASSE GEPPA	NAPPE (cm)	CAS PARTICULIER
Profondeur suffisante atteinte	Non conclusif	cas particulier	45	PODZOSOL

PODZOSOL HUMIQUE

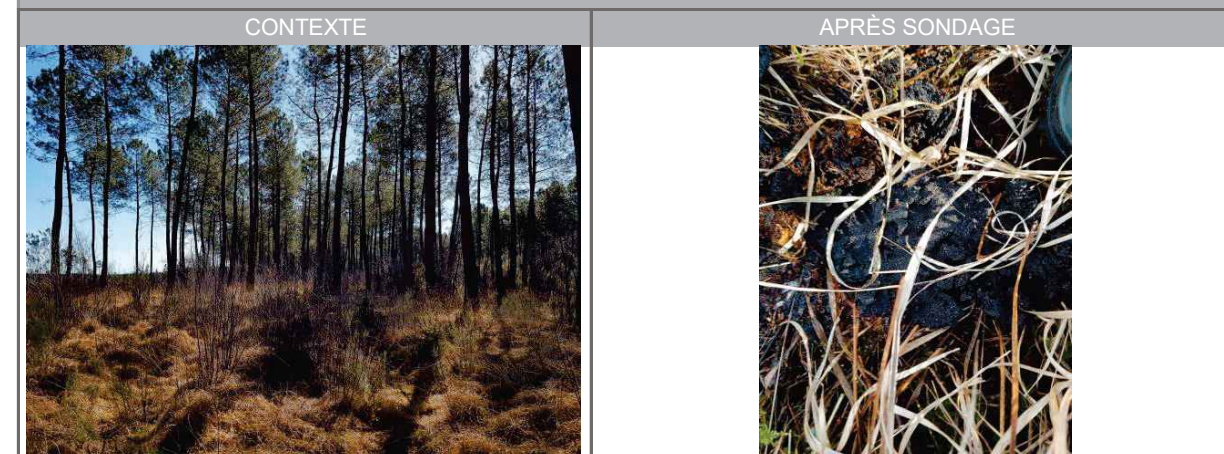
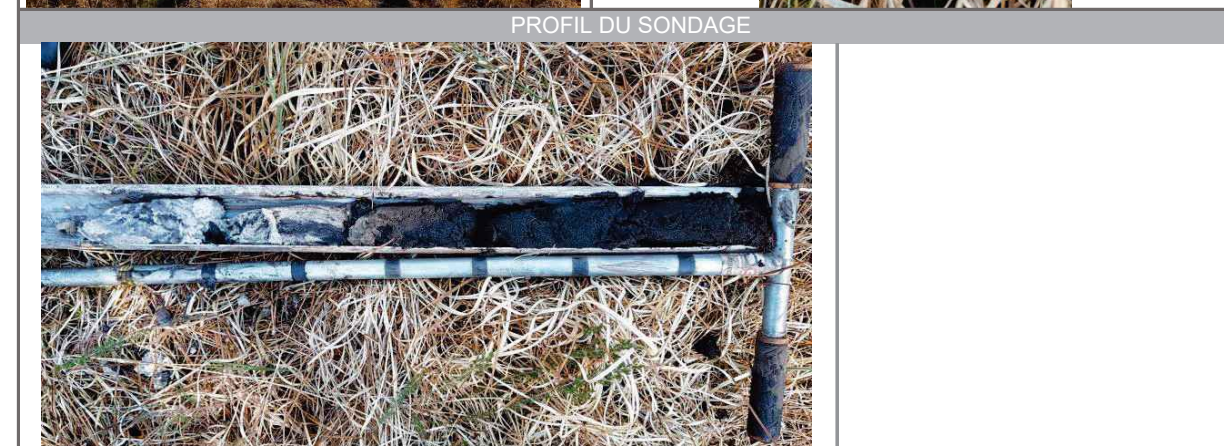
PHOTOS

CAUSE DE L'ARRÊT	RÉSULTAT	CLASSE GEPPA	NAPPE (cm)	CAS PARTICULIER
Profondeur suffisante atteinte	Non conclusif	cas particulier	23	PODZOSOL

PODZOSOL HUMIQUE

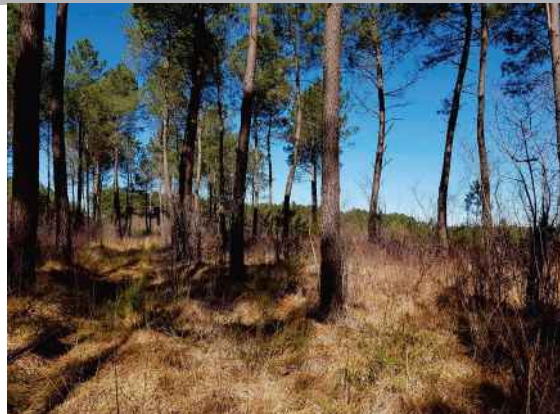
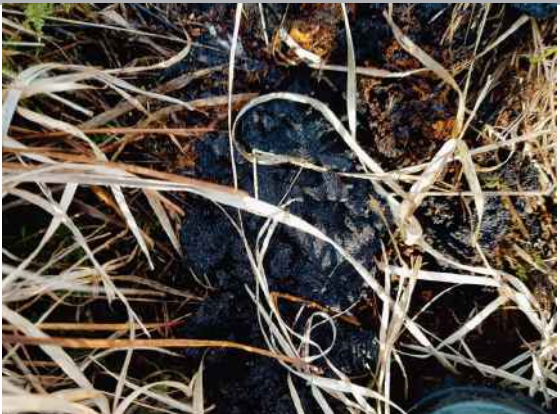
PHOTOS	
CONTEXTE	APRÈS SONDAGE

CAUSE DE L'ARRÊT	RÉSULTAT	CLASSE GEPPA	NAPPE (cm)	CAS PARTICULIER
Horizon BP induré atteint	Non conclusif	cas particulier	-	PODZOSOL

PODZOSOL HUMO-DURIQUE

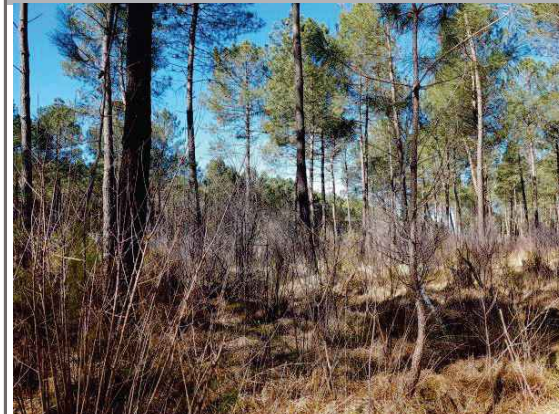
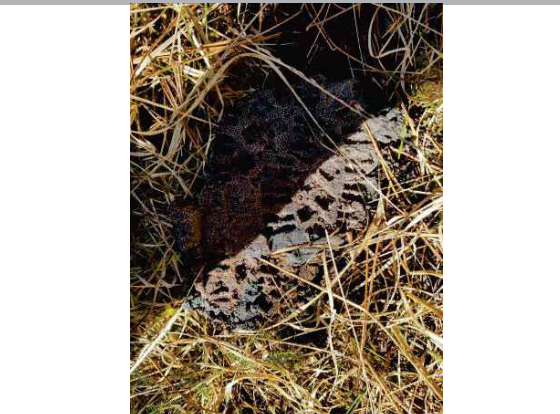
PHOTOS	
CONTEXTE	APRÈS SONDAGE

CAUSE DE L'ARRÊT	RÉSULTAT	CLASSE GEPPA	NAPPE (cm)	CAS PARTICULIER
Profondeur suffisante atteinte	Non conclusif	cas particulier	30	PODZOSOL

PODZOSOL HUMIQUE

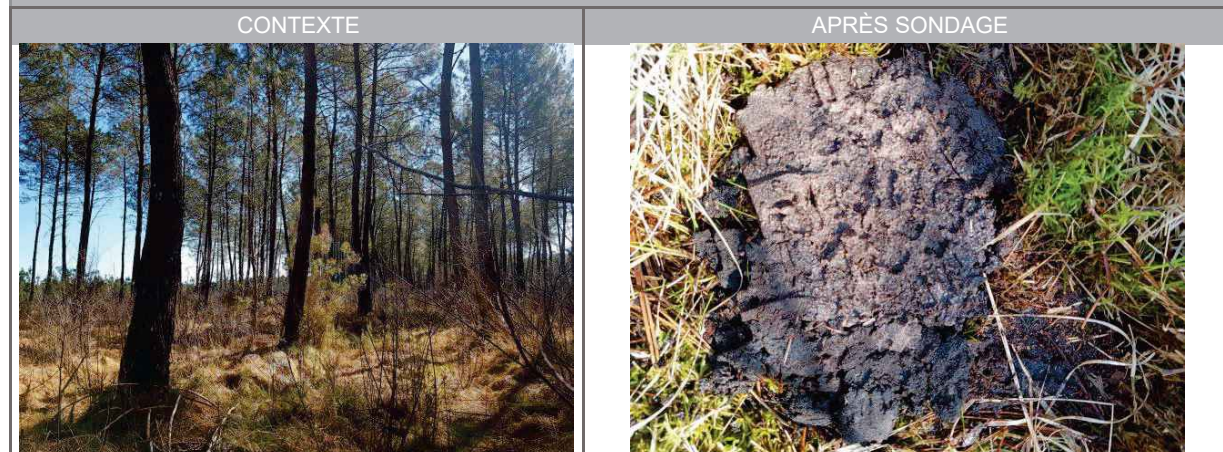
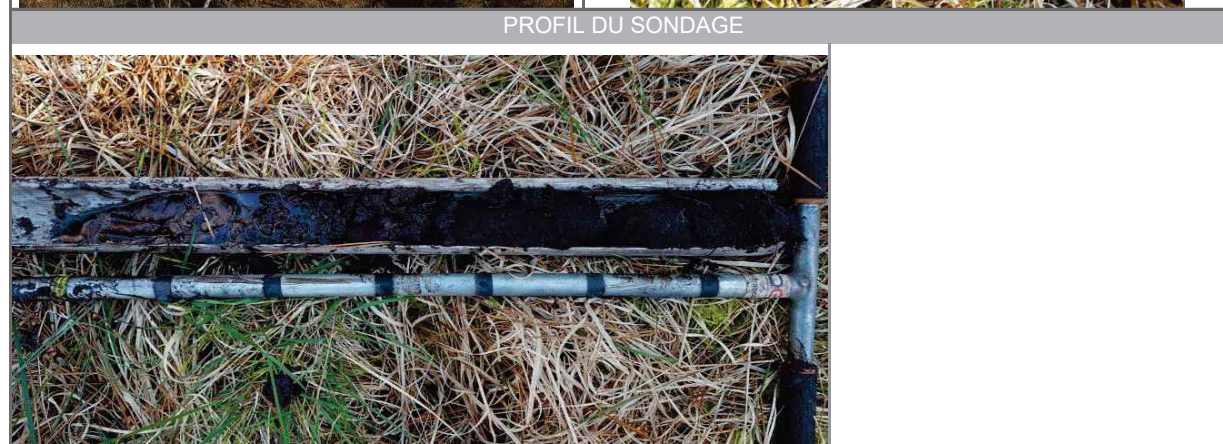
PHOTOS

CAUSE DE L'ARRÊT	RÉSULTAT	CLASSE GEPPA	NAPPE (cm)	CAS PARTICULIER
Profondeur suffisante atteinte	Non conclusif	cas particulier	23	PODZOSOL

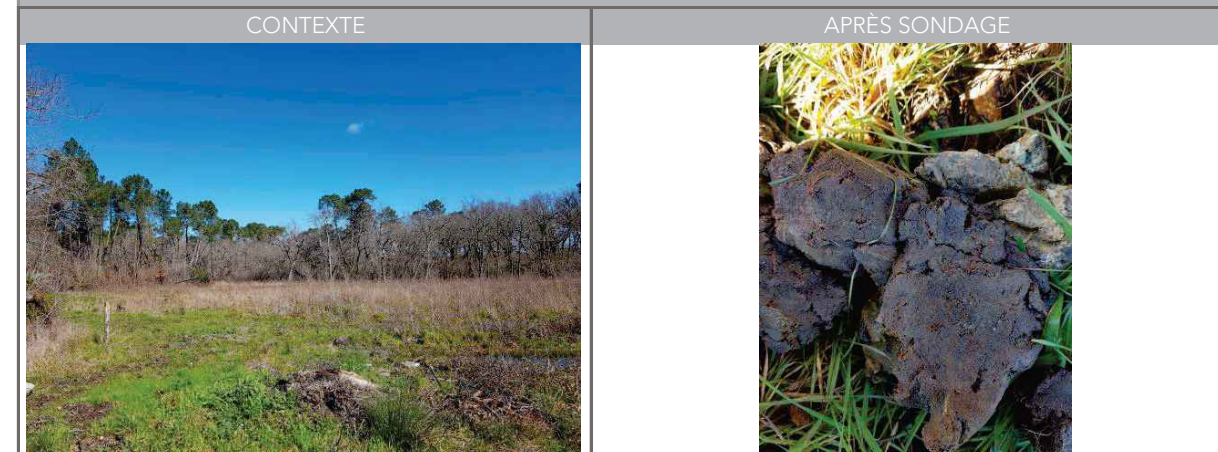
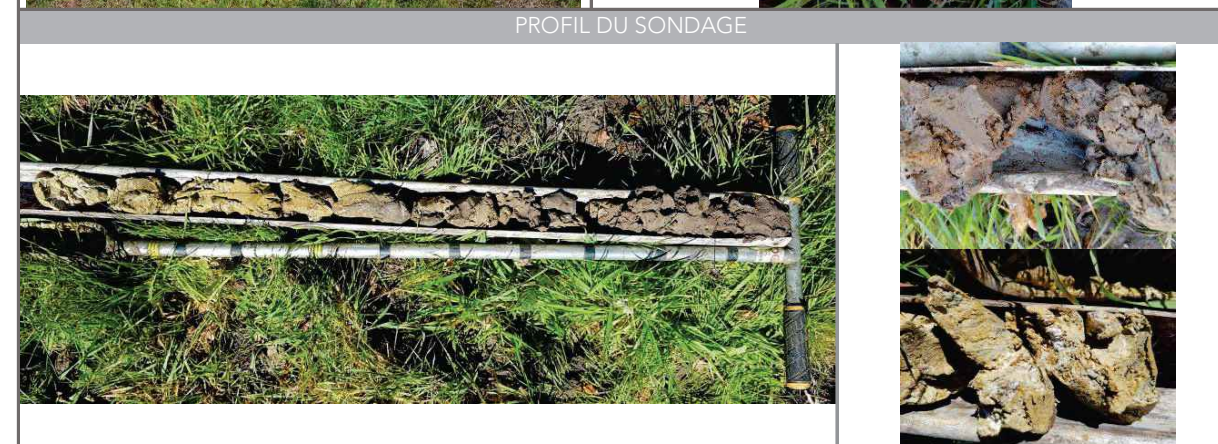
PHOTOS

CAUSE DE L'ARRÊT	RÉSULTAT	CLASSE GEPPA	NAPPE (cm)	CAS PARTICULIER
Profondeur suffisante atteinte	Humide	Vc	45	-

LUVISOL DÉGRADÉ - REDOXISOL

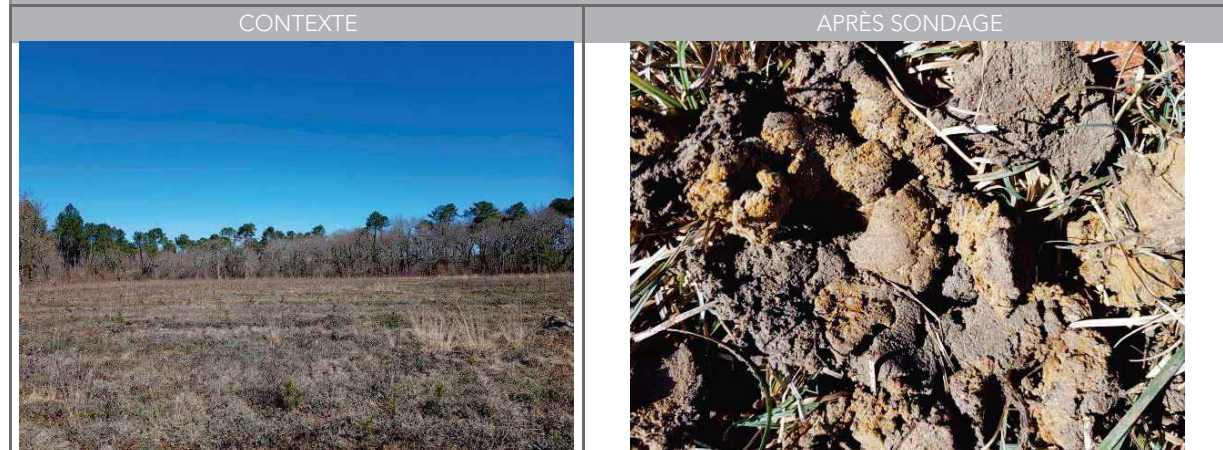
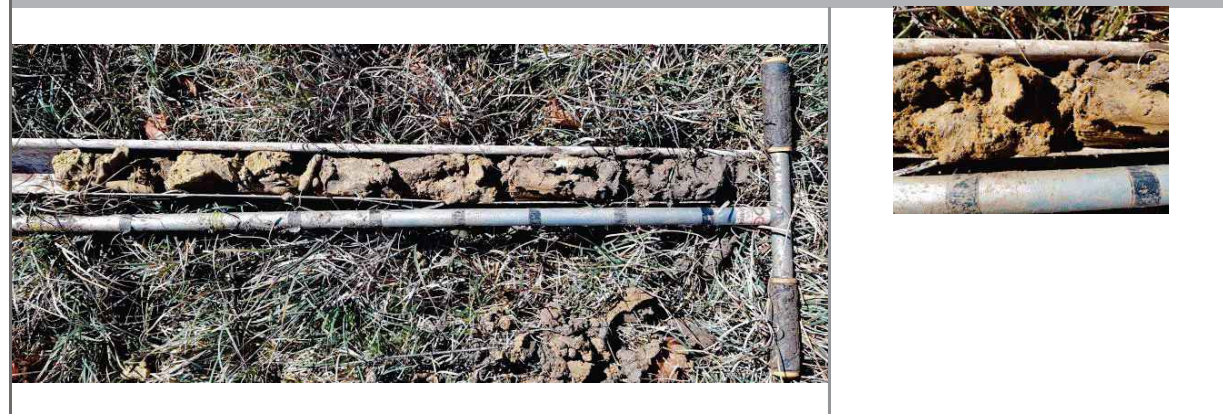
PHOTOS

CAUSE DE L'ARRÊT	RÉSULTAT	CLASSE GEPPA	NAPPE (cm)	CAS PARTICULIER
Profondeur suffisante atteinte	Humide	Vc	40	-

LUVISOL DÉGRADÉ - REDOXISOL

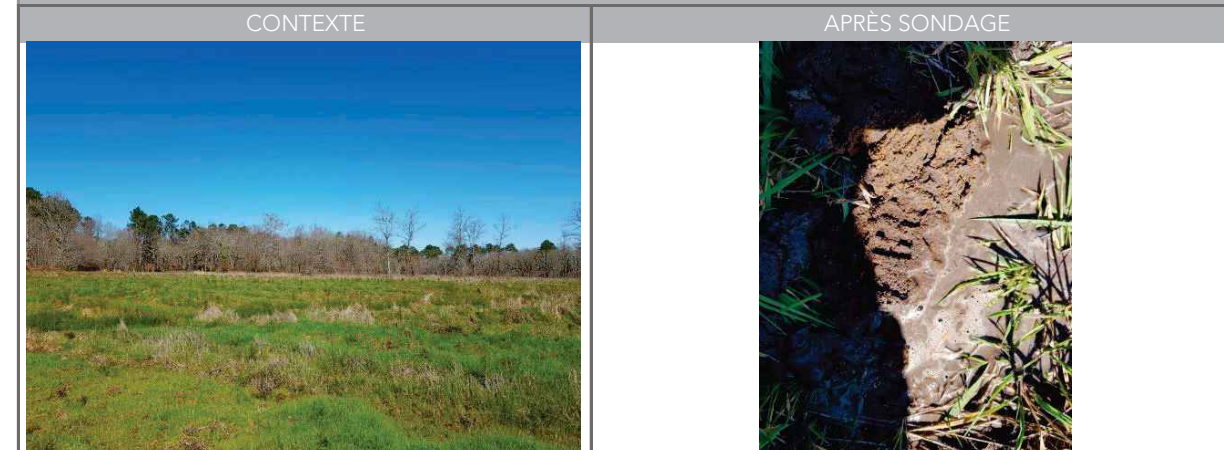
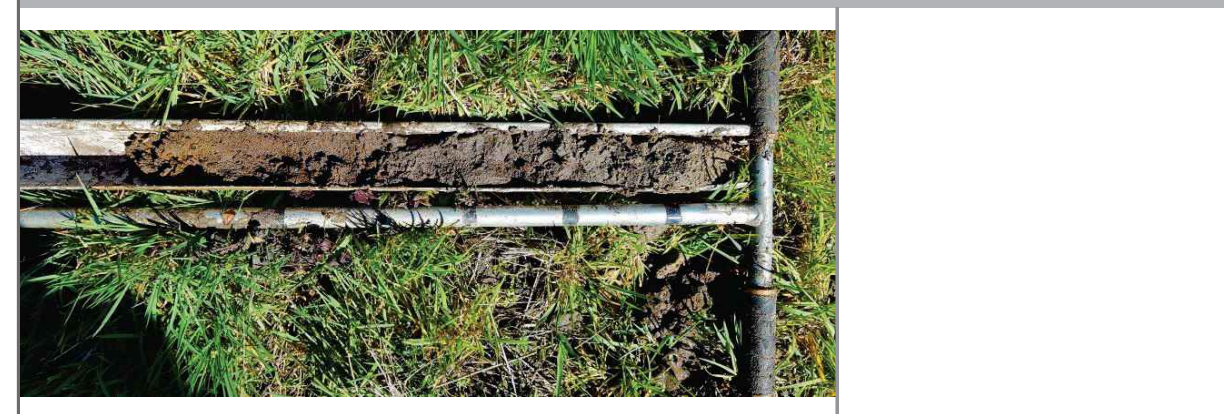
PHOTOS

CAUSE DE L'ARRÊT	RÉSULTAT	CLASSE GEPPA	NAPPE (cm)	CAS PARTICULIER
Profondeur suffisante atteinte	Non humide	autre	10	-

LUVISOL TYPIQUE

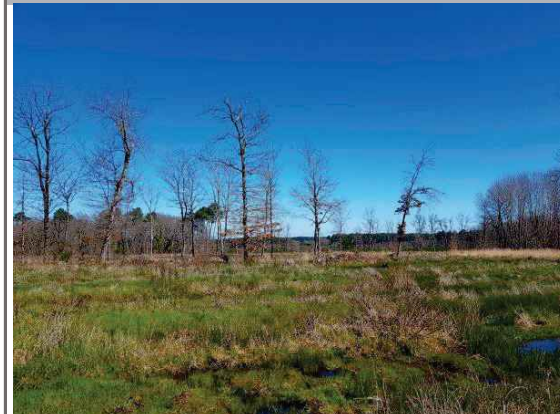
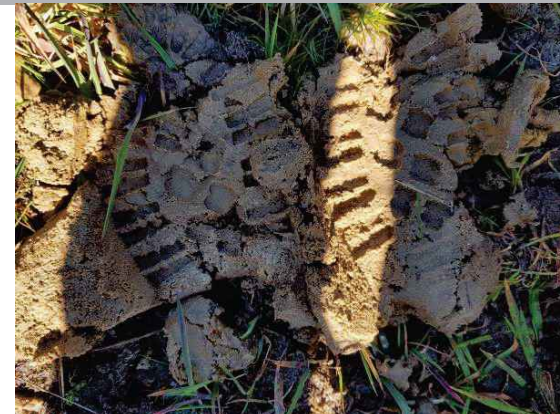
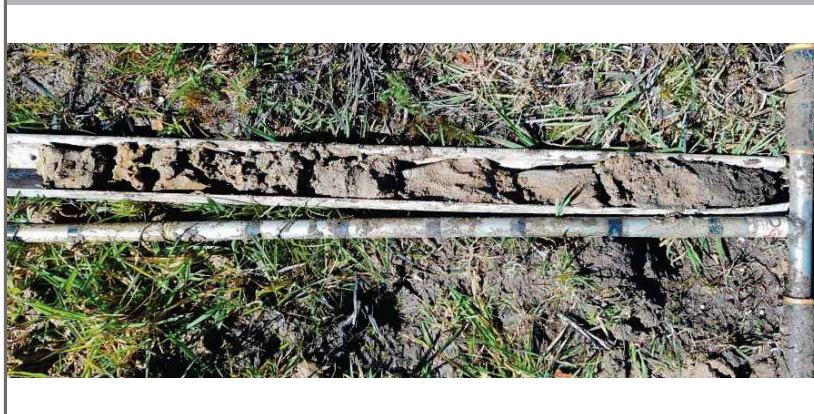
PHOTOS	
CONTEXTE	APRÈS SONDAGE

CAUSE DE L'ARRÊT	RÉSULTAT	CLASSE GEPPA	NAPPE (cm)	CAS PARTICULIER
Profondeur suffisante atteinte	Humide	Vc	25	-

LUVISOL DÉGRADÉ - REDOXISOL

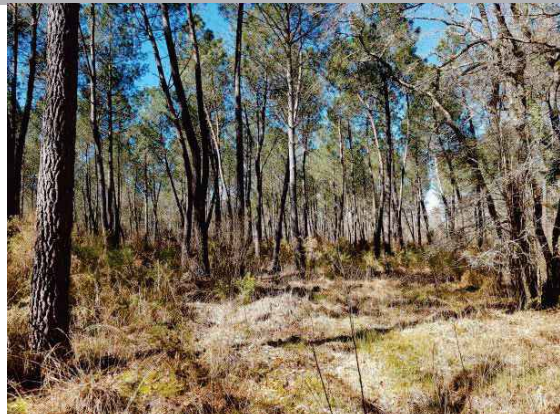
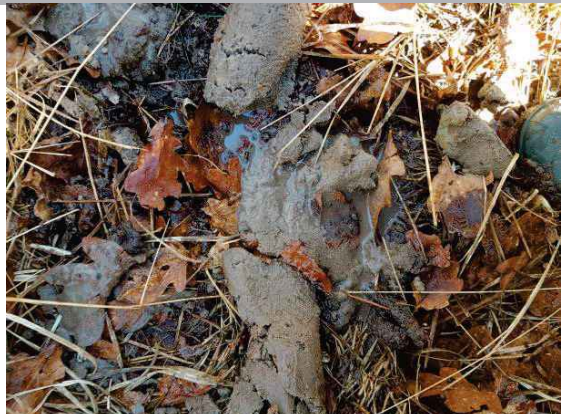
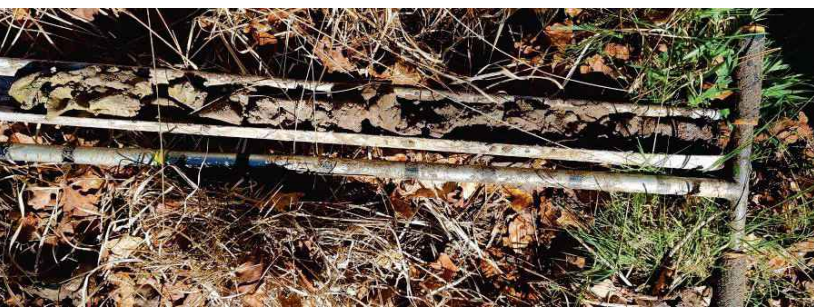
PHOTOS	
CONTEXTE	APRÈS SONDAGE

CAUSE DE L'ARRÊT	RÉSULTAT	CLASSE GEPPA	NAPPE (cm)	CAS PARTICULIER
Profondeur suffisante atteinte	Humide	autre	5	-

LUVISOL DÉGRADÉ - REDOXISOL

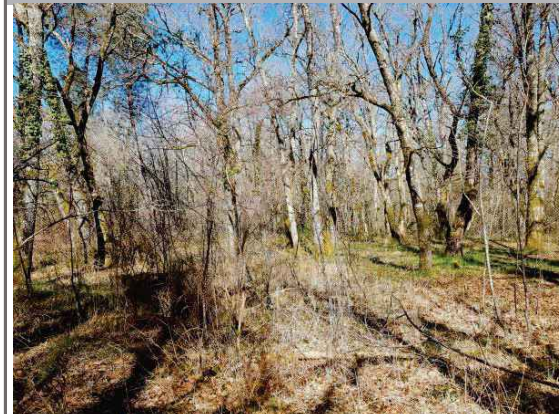
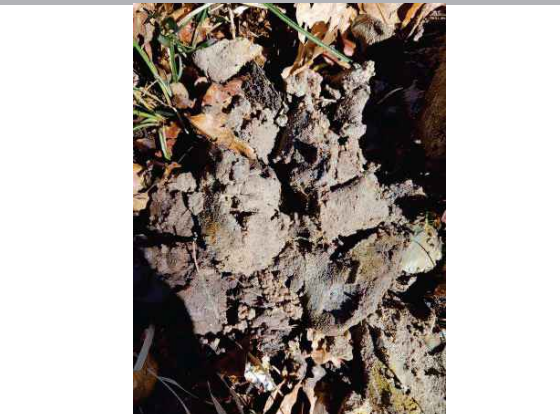
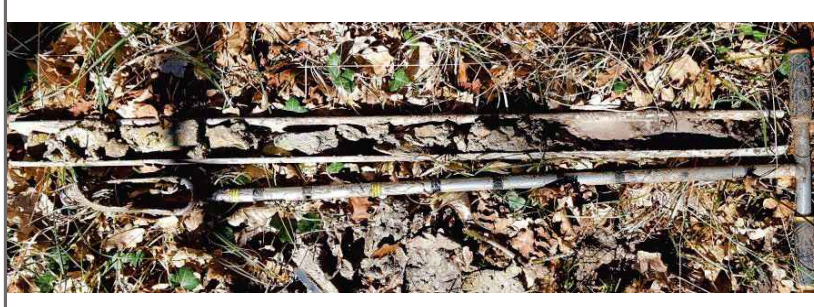
PHOTOS	
CONTEXTE	APRÈS SONDAGE

CAUSE DE L'ARRÊT	RÉSULTAT	CLASSE GEPPA	NAPPE (cm)	CAS PARTICULIER
Profondeur suffisante atteinte	Non humide	autre	10	-

LUVISOL TYPIQUE

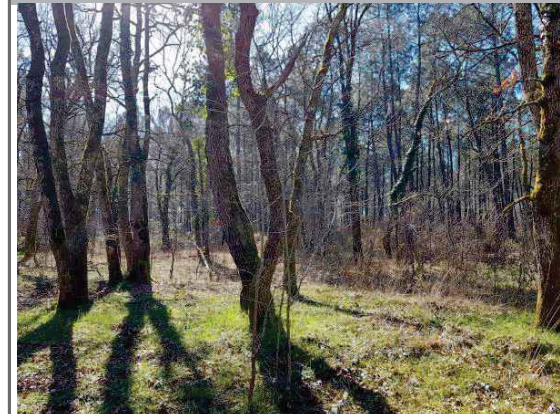
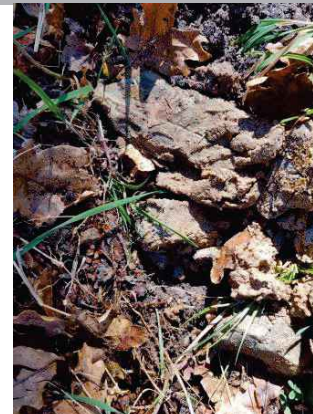
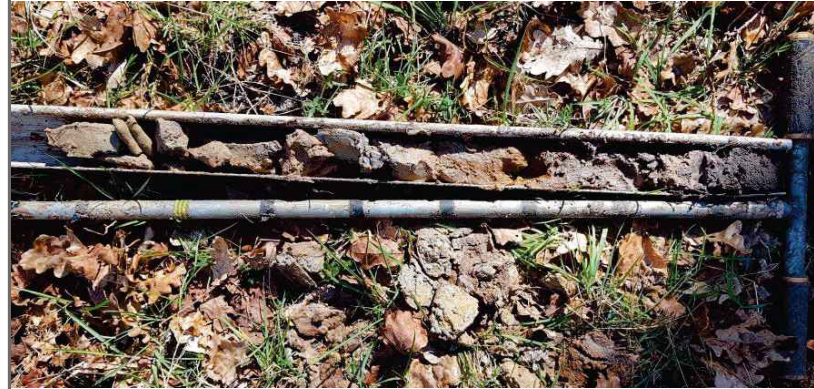
PHOTOS	
CONTEXTE	APRÈS SONDAGE

CAUSE DE L'ARRÊT	RÉSULTAT	CLASSE GEPPA	NAPPE (cm)	CAS PARTICULIER
Profondeur suffisante atteinte	Humide	Vc	28	-

LUVISOL DÉGRADÉ - REDOXISOL

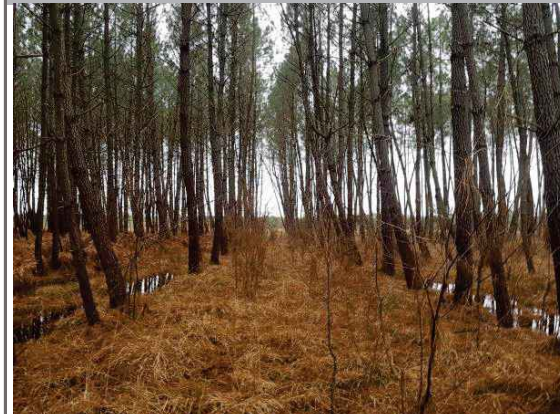
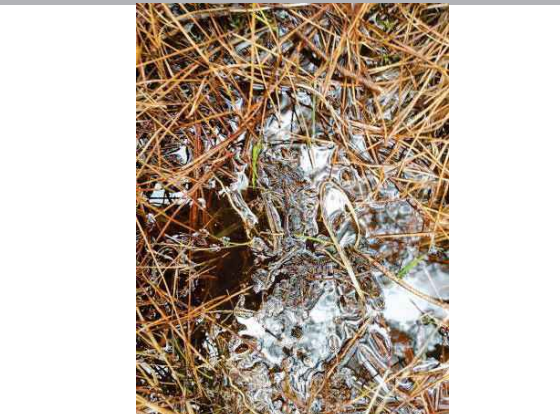
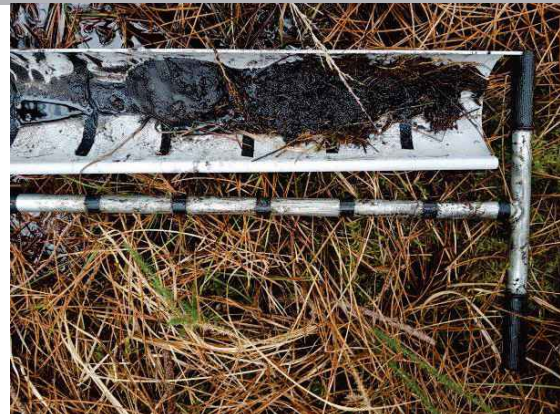
PHOTOS	
CONTEXTE	APRÈS SONDAGE

CAUSE DE L'ARRÊT	RÉSULTAT	CLASSE GEPPA	NAPPE (cm)	CAS PARTICULIER
Trop fluant ou bouillant	Non conclusif	cas particulier	0	PODZOSOL

PODZOSOL HUMIQUE

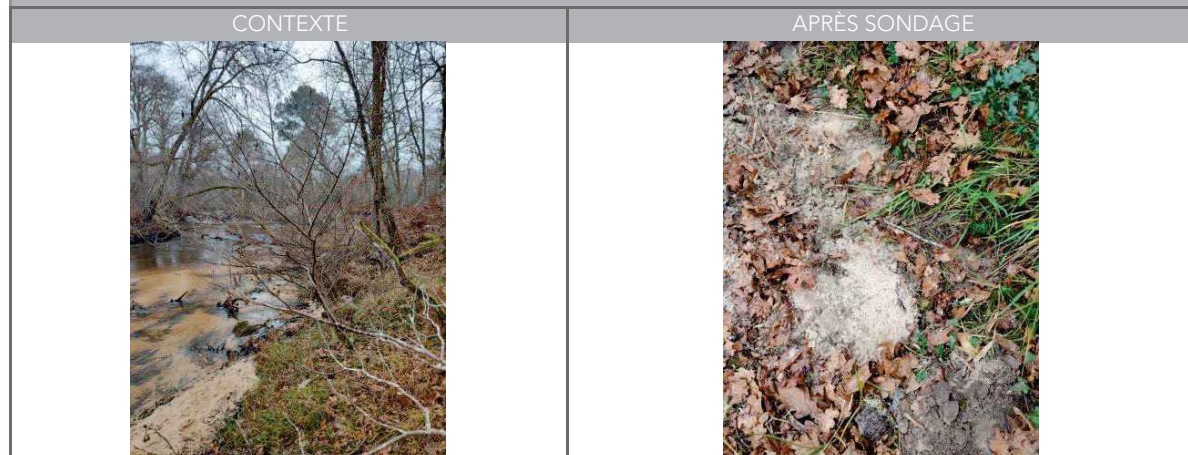
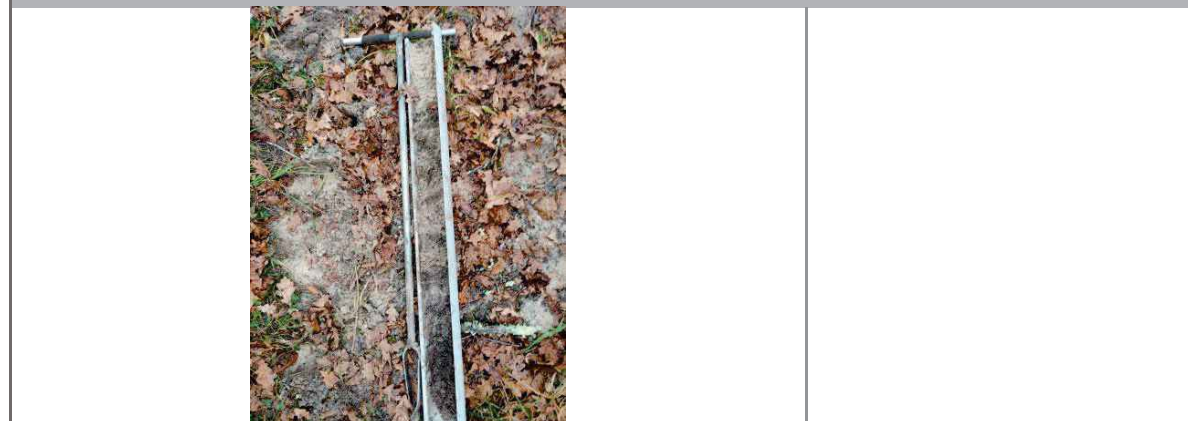
PHOTOS

CAUSE DE L'ARRÊT	RÉSULTAT	CLASSE GEPPA	NAPPE (cm)	CAS PARTICULIER
Profondeur suffisante atteinte	Non conclusif	cas particulier	-	FLUVIOSOL

FLUVIOSOL

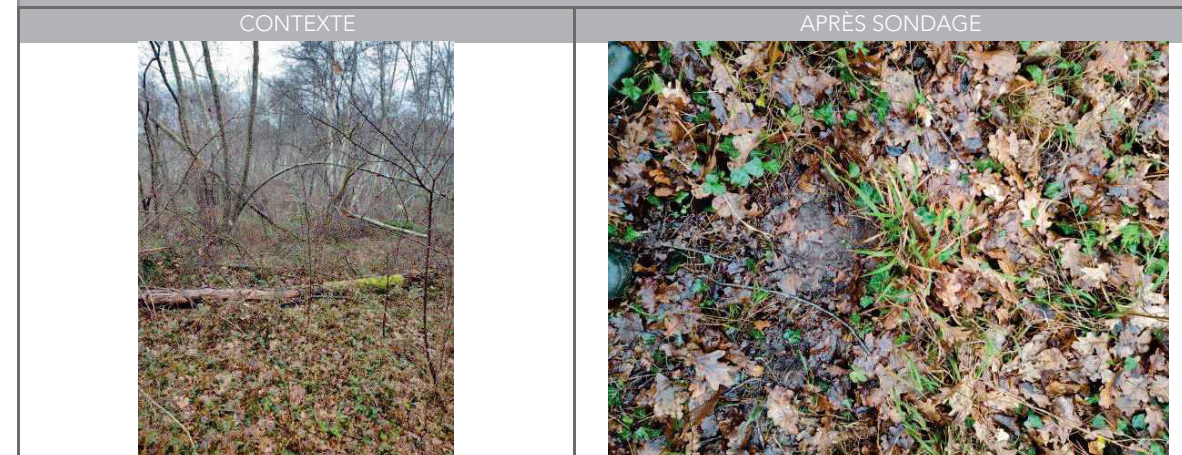
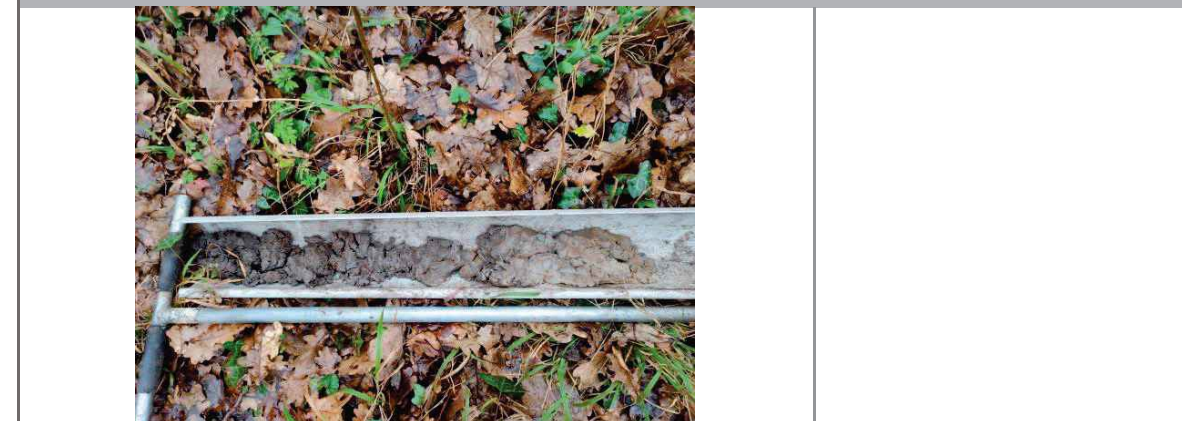
PHOTOS

CAUSE DE L'ARRÊT	RÉSULTAT	CLASSE GEPPA	NAPPE (cm)	CAS PARTICULIER
Profondeur suffisante atteinte	Humide	Vc	43	-

REDOXISOL

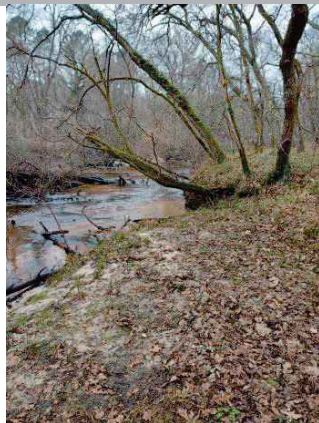
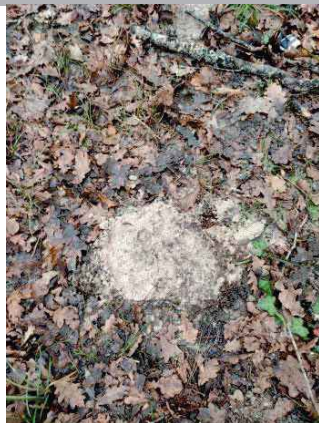
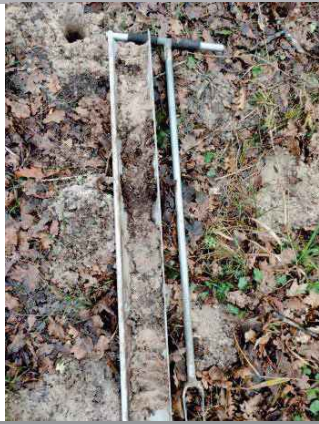
PHOTOS	
CONTEXTE	APRÈS SONDAGE

CAUSE DE L'ARRÊT	RÉSULTAT	CLASSE GEPPA	NAPPE (cm)	CAS PARTICULIER
Profondeur suffisante atteinte	Non conclusif	cas particulier	74	FLUVIOSOL

FLUVIOSOL

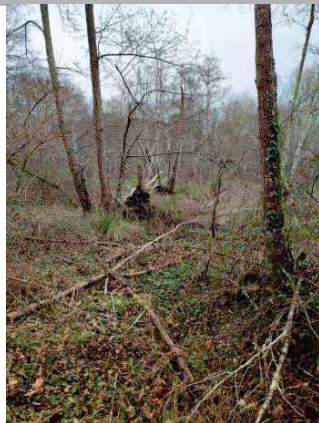
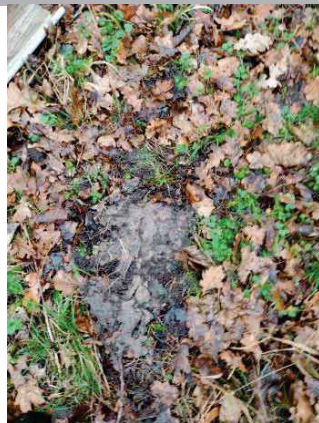
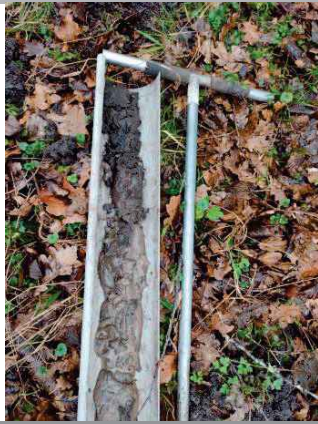
PHOTOS	
CONTEXTE	APRÈS SONDAGE

CAUSE DE L'ARRÊT	RÉSULTAT	CLASSE GEPPA	NAPPE (cm)	CAS PARTICULIER
Trop fluant ou bouillant	Humide	Vc	22	-

REDOXISOL

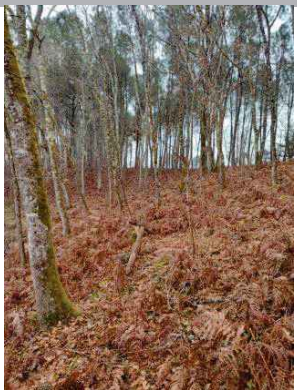
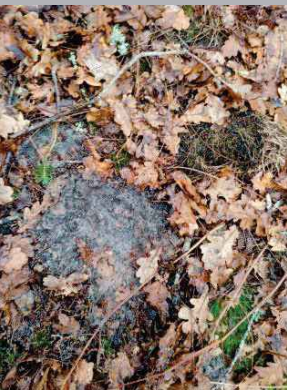
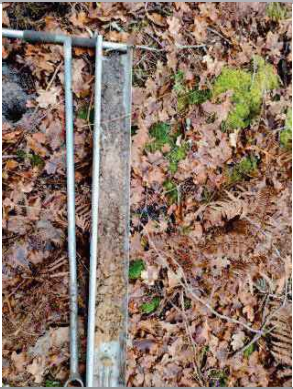
PHOTOS	
CONTEXTE	APRÈS SONDAGE

CAUSE DE L'ARRÊT	RÉSULTAT	CLASSE GEPPA	NAPPE (cm)	CAS PARTICULIER
Profondeur suffisante atteinte	Non humide	autre	-	-

PODZOSOL OCRIQUE

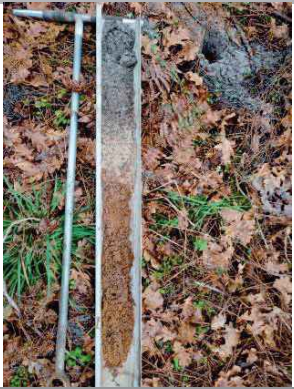
PROFIL DU SONDAGE

CAUSE DE L'ARRÊT	RÉSULTAT	CLASSE GEPPA	NAPPE (cm)	CAS PARTICULIER
Profondeur suffisante atteinte	Non humide	autre	-	-

PODZOSOL OCRIQUE

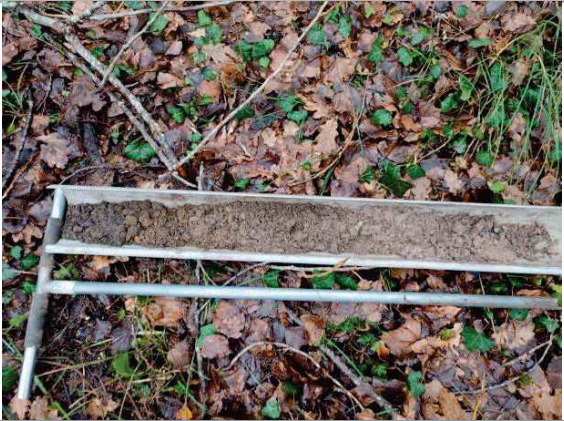
PROFIL DU SONDAGE

CAUSE DE L'ARRÊT	RÉSULTAT	CLASSE GEPPA	NAPPE (cm)	CAS PARTICULIER
Profondeur suffisante atteinte	Non humide	autre	-	-

PODZOSOL MEUBLE

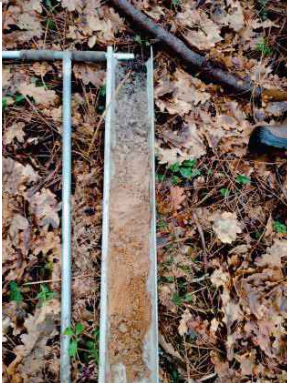
PROFIL DU SONDAGE

CAUSE DE L'ARRÊT	RÉSULTAT	CLASSE GEPPA	NAPPE (cm)	CAS PARTICULIER
Profondeur suffisante atteinte	Non humide	autre	-	-

PODZOSOL OCRIQUE

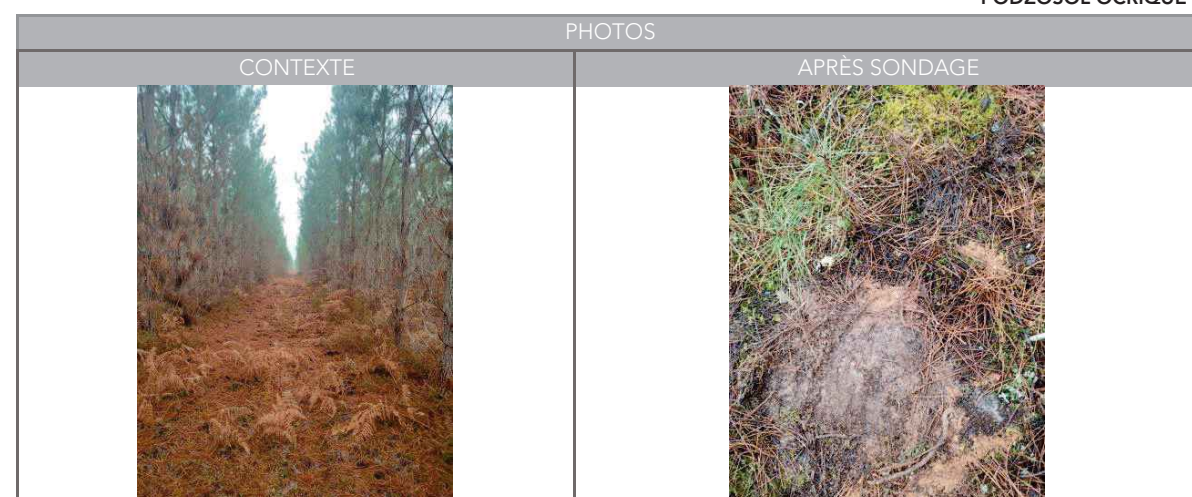
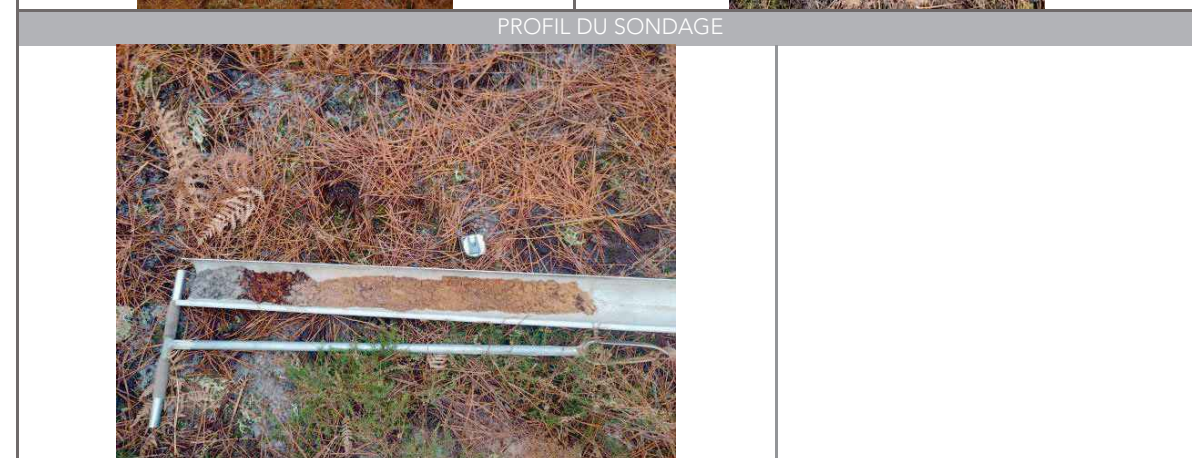
CAUSE DE L'ARRÊT	RÉSULTAT	CLASSE GEPPA	NAPPE (cm)	CAS PARTICULIER
Profondeur suffisante atteinte	Non humide	autre	-	-

PODZOSOL OCRIQUE

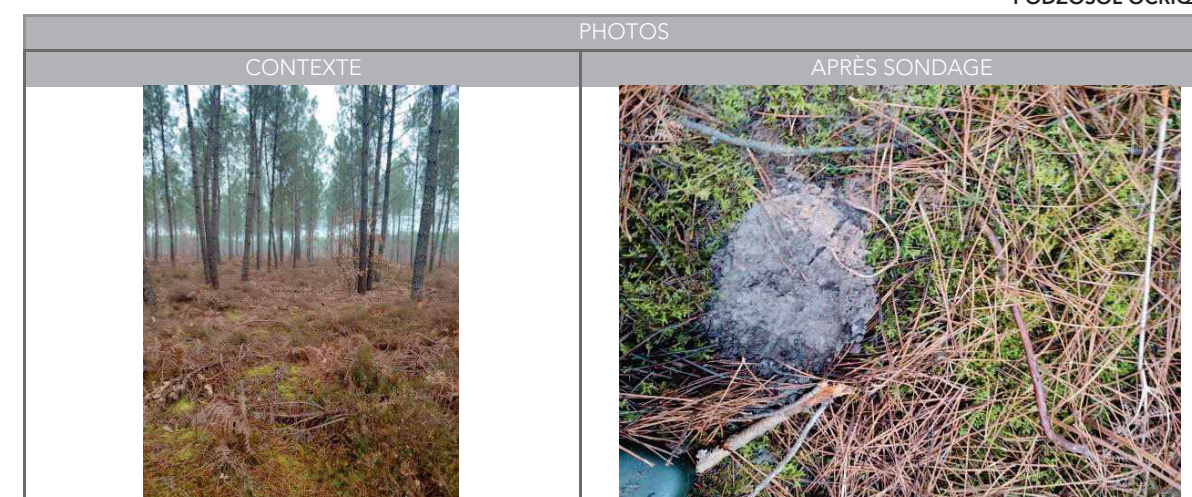
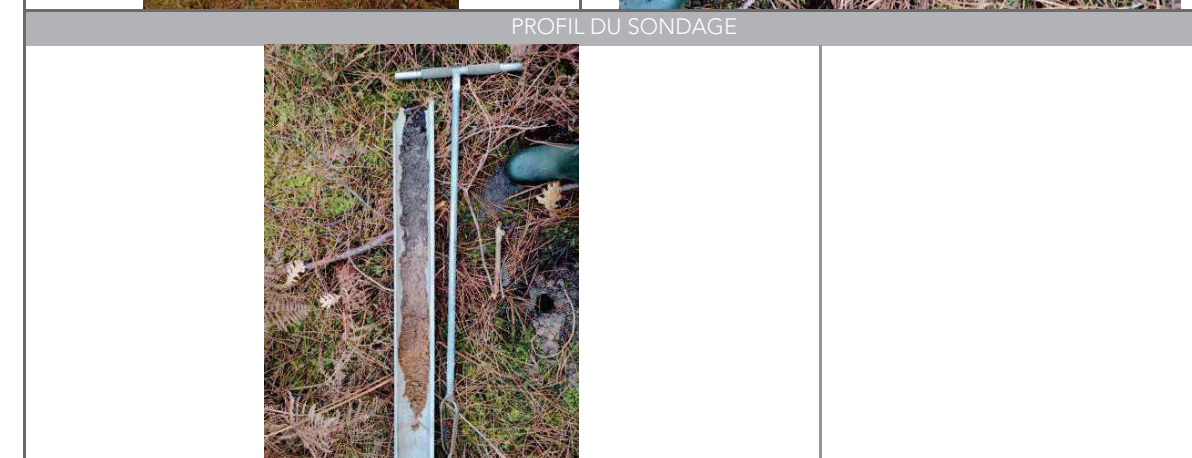
CAUSE DE L'ARRÊT	RÉSULTAT	CLASSE GEPPA	NAPPE (cm)	CAS PARTICULIER
Profondeur suffisante atteinte	Non humide	autre	-	-

PODZOSOL OCRIQUE

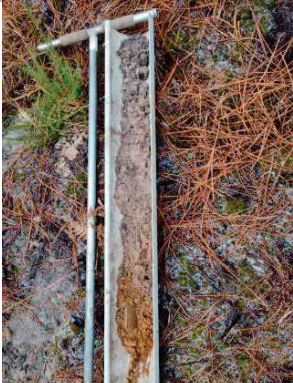
PROFIL DU SONDAGE

CAUSE DE L'ARRÊT	RÉSULTAT	CLASSE GEPPA	NAPPE (cm)	CAS PARTICULIER
Profondeur suffisante atteinte	Non humide	autre	-	-

PODZOSOL OCRIQUE

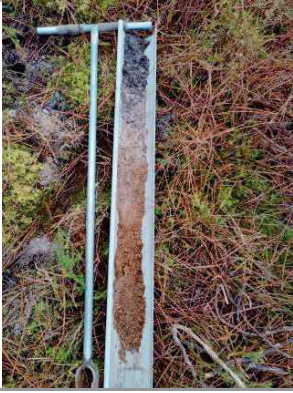
PROFIL DU SONDAGE

CAUSE DE L'ARRÊT	RÉSULTAT	CLASSE GEPPA	NAPPE (cm)	CAS PARTICULIER
Profondeur suffisante atteinte	Non humide	autre	-	-

PODZOSOL OCRIQUE

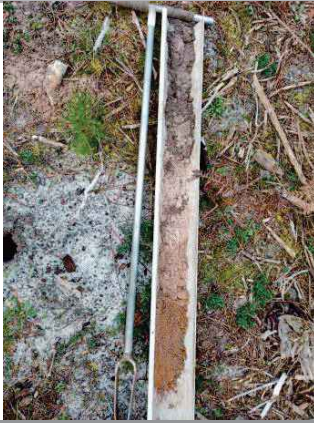
PROFIL DU SONDAGE

CAUSE DE L'ARRÊT	RÉSULTAT	CLASSE GEPPA	NAPPE (cm)	CAS PARTICULIER
Profondeur suffisante atteinte	Non humide	autre	-	-

PODZOSOL OCRIQUE

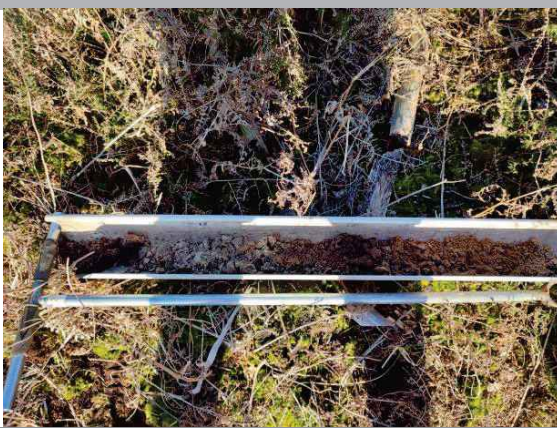
PROFIL DU SONDAGE

CAUSE DE L'ARRÊT	RÉSULTAT	CLASSE GEPPA	NAPPE (cm)	CAS PARTICULIER
Profondeur suffisante atteinte	Non humide	autre	-	-

PODZOSOL MEUBLE

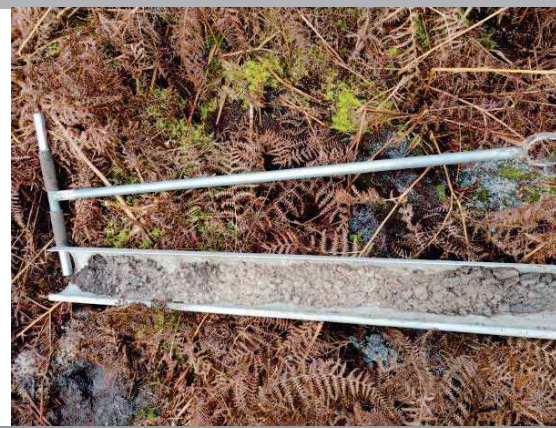
PROFIL DU SONDAGE

CAUSE DE L'ARRÊT	RÉSULTAT	CLASSE GEPPA	NAPPE (cm)	CAS PARTICULIER
Profondeur suffisante atteinte	Non humide	autre	-	-

PODZOSOL MEUBLE

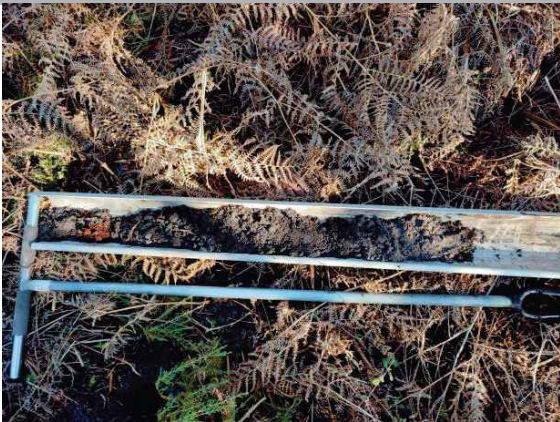
PROFIL DU SONDAGE

CAUSE DE L'ARRÊT	RÉSULTAT	CLASSE GEPPA	NAPPE (cm)	CAS PARTICULIER
Profondeur suffisante atteinte	Non humide	autre	-	-

PODZOSOL MEUBLE

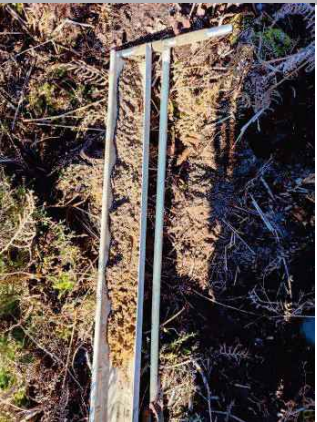
PROFIL DU SONDAGE

CAUSE DE L'ARRÊT	RÉSULTAT	CLASSE GEPPA	NAPPE (cm)	CAS PARTICULIER
Profondeur suffisante atteinte	Non humide	autre	-	-

PODZOSOL MEUBLE

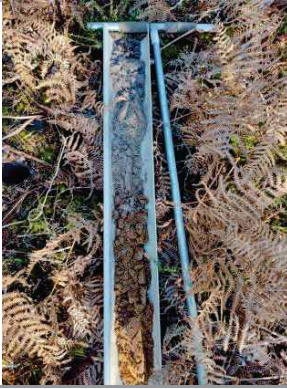
PROFIL DU SONDAGE

CAUSE DE L'ARRÊT	RÉSULTAT	CLASSE GEPPA	NAPPE (cm)	CAS PARTICULIER
Profondeur suffisante atteinte	Non humide	autre	-	-

PODZOSOL OCRIQUE

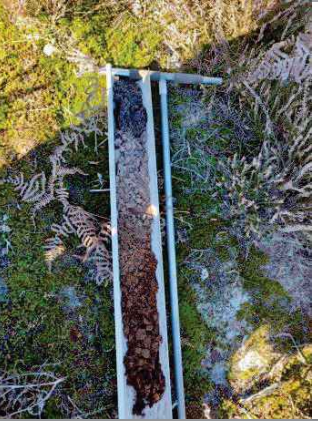
PROFIL DU SONDAGE

CAUSE DE L'ARRÊT	RÉSULTAT	CLASSE GEPPA	NAPPE (m)	CAS PARTICULIER
Profondeur suffisante atteinte	Non humide	autre	-	-

PODZOSOL OCRIQUE

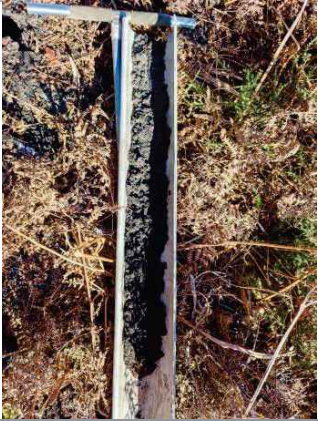
PROFIL DU SONDAGE

CAUSE DE L'ARRÊT	RÉSULTAT	CLASSE GEPPA	NAPPE (cm)	CAS PARTICULIER
Profondeur suffisante atteinte	Non humide	autre	-	-

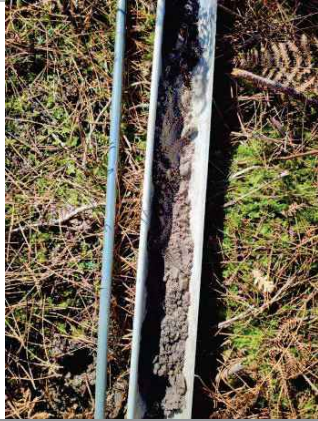
PROFIL DU SONDAGE

CAUSE DE L'ARRÊT	RÉSULTAT	CLASSE GEPPA	NAPPE (cm)	CAS PARTICULIER
Profondeur suffisante atteinte	Non humide	autre	-	-

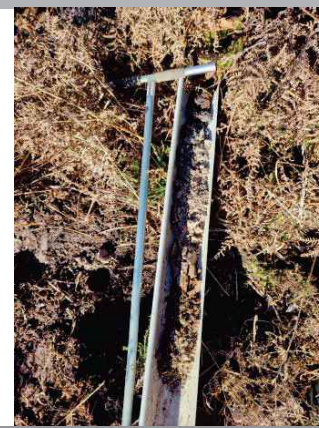
PROFIL DU SONDAGE

CAUSE DE L'ARRÊT	RÉSULTAT	CLASSE GEPPA	NAPPE (cm)	CAS PARTICULIER
Profondeur suffisante atteinte	Non humide	autre	-	-

PODZOSOL MEUBLE

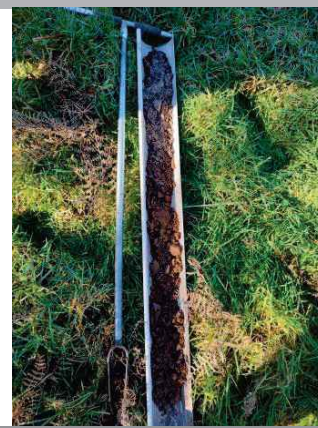
PROFIL DU SONDAGE

CAUSE DE L'ARRÊT	RÉSULTAT	CLASSE GEPPA	NAPPE (cm)	CAS PARTICULIER
Profondeur suffisante atteinte	Non humide	autre	-	-

PODZOSOL MEUBLE

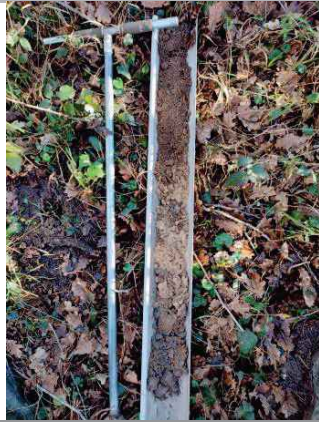
PROFIL DU SONDAGE

CAUSE DE L'ARRÊT	RÉSULTAT	CLASSE GEPPA	NAPPE (cm)	CAS PARTICULIER
Profondeur suffisante atteinte	Non conclusif	cas particulier		Fluvisol
