LOT	ID_SONDAGE	ID_HABITAT	DATE	OPÉRATEURS
2	ESC_SP_0911	ESC_HABNZH_0289	20240313	Nicolas MAZET ; Jodie MAURS
METEO	COMMUNE	DEPARTEMENT	COORDONNEES GPS (EPSG : 4326)	
-	ESCAUDES	GIRONDE	44.30149640107811,-0.2199161601072959

UCS (RRP)	62 - LANDE HUMIDE
-----------	-------------------

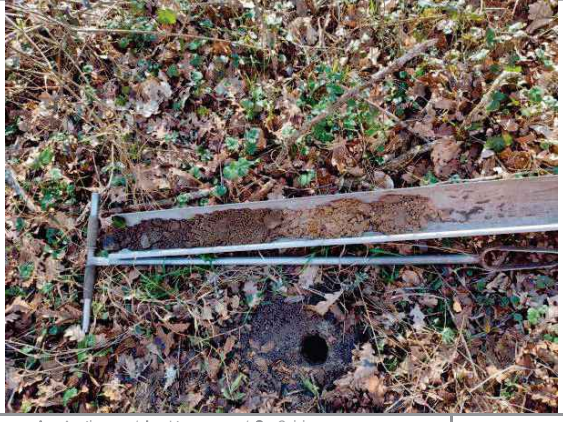
PROFIL DU SONDAGE

CAUSE DE L'ARRÊT	RÉSULTAT	CLASSE GEPPA	NAPPE (cm)	CAS PARTICULIER
Profondeur suffisante atteinte	Non conclusif	cas particulier	88	Fluvisol

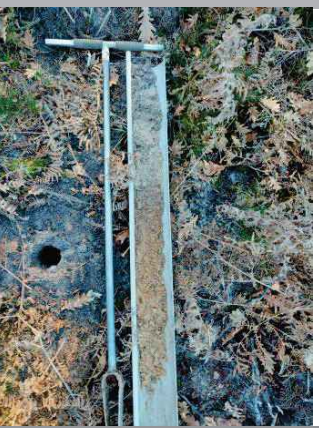
PROFIL DU SONDAGE

CAUSE DE L'ARRÊT	RÉSULTAT	CLASSE GEPPA	NAPPE (cm)	CAS PARTICULIER
Profondeur suffisante atteinte	Non humide	autre	-	-

PODZOSOL MEUBLE

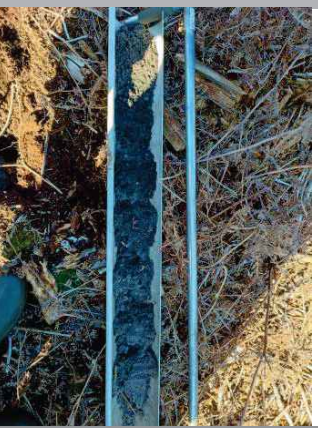
PROFIL DU SONDAGE

CAUSE DE L'ARRÊT	RÉSULTAT	CLASSE GEPPA	NAPPE (cm)	CAS PARTICULIER
Profondeur suffisante atteinte	Non humide	autre	-	-

PODZOSOL MEUBLE

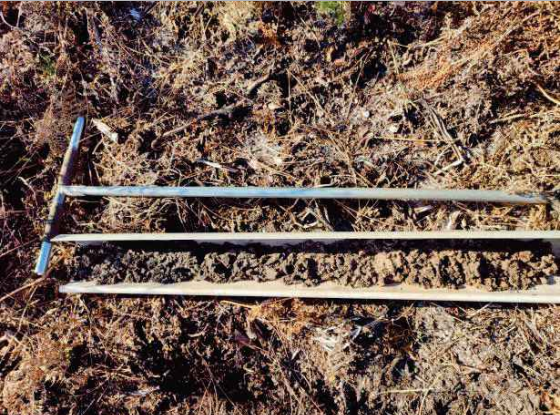
PROFIL DU SONDAGE

CAUSE DE L'ARRÊT	RÉSULTAT	CLASSE GEPPA	NAPPE (cm)	CAS PARTICULIER
Profondeur suffisante atteinte	Non humide	autre	-	-

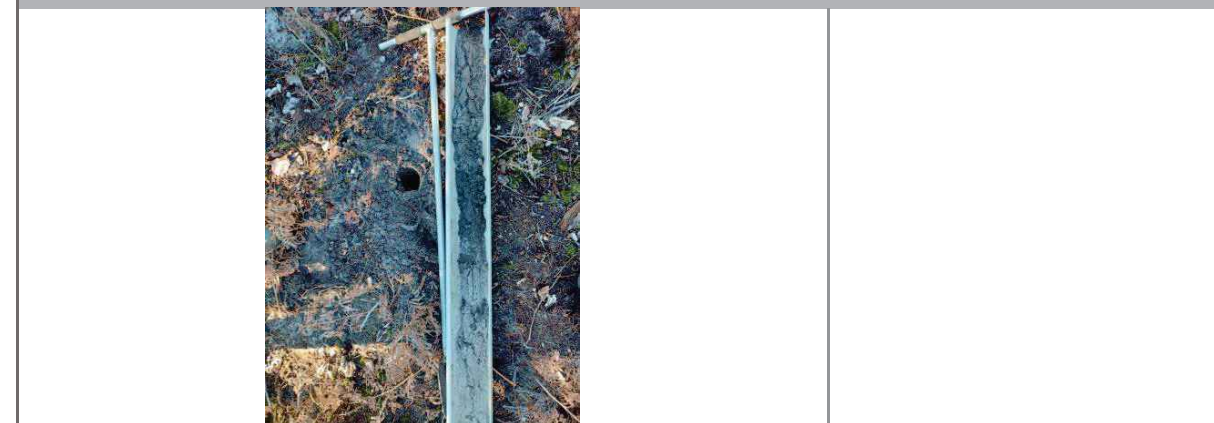
PROFIL DU SONDAGE

CAUSE DE L'ARRÊT	RÉSULTAT	CLASSE GEPPA	NAPPE (m)	CAS PARTICULIER
Profondeur suffisante atteinte	Non humide	autre	-	-

PODZOSOL MEUBLE

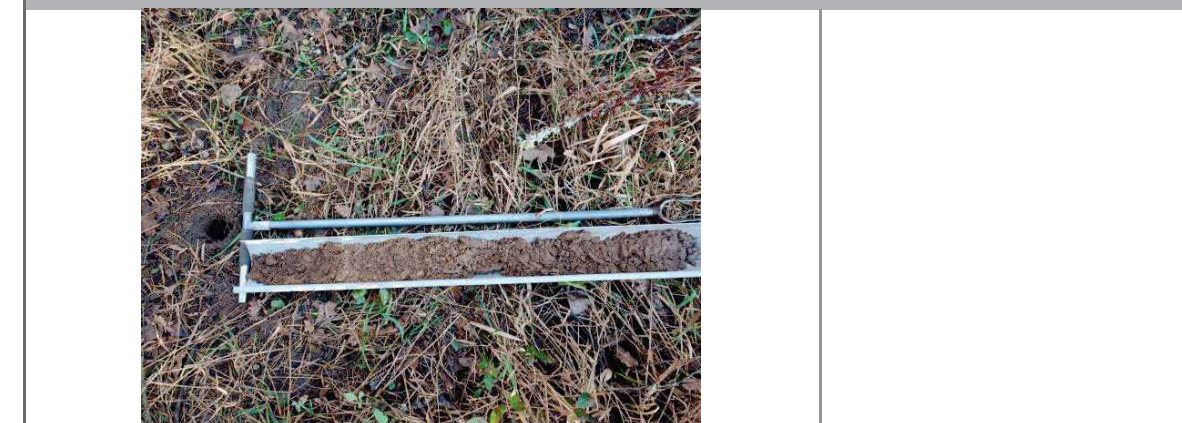
PROFIL DU SONDAGE

CAUSE DE L'ARRÊT	RÉSULTAT	CLASSE GEPPA	NAPPE (cm)	CAS PARTICULIER
Profondeur suffisante atteinte	Non conclusif	cas particulier	-	FLUVIOSOL

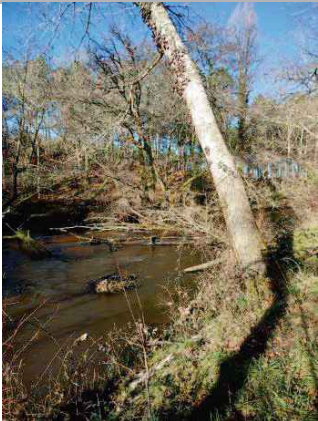
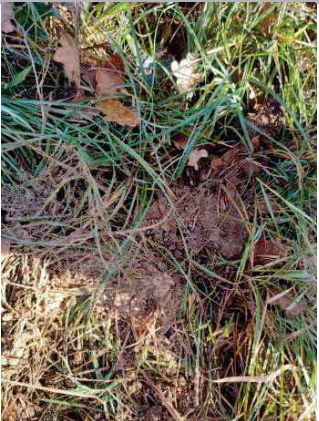
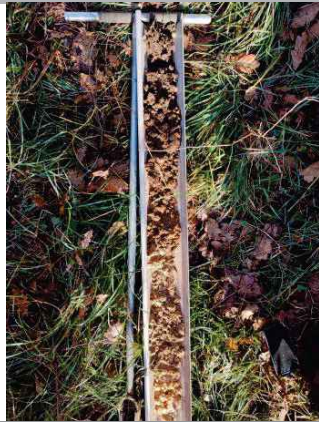
PHOTOS	
CONTEXTE	APRÈS SONDAGE

CAUSE DE L'ARRÊT	RÉSULTAT	CLASSE GEPPA	NAPPE (cm)	CAS PARTICULIER
Profondeur suffisante atteinte	Non conclusif	cas particulier	-	FLUVIOSOL

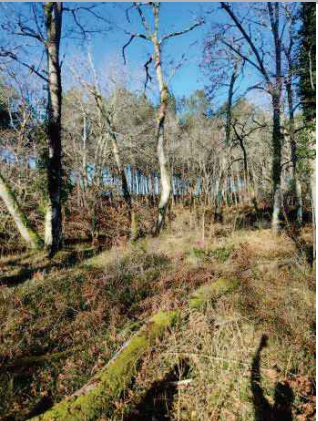
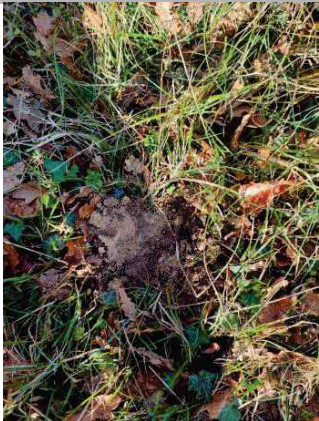
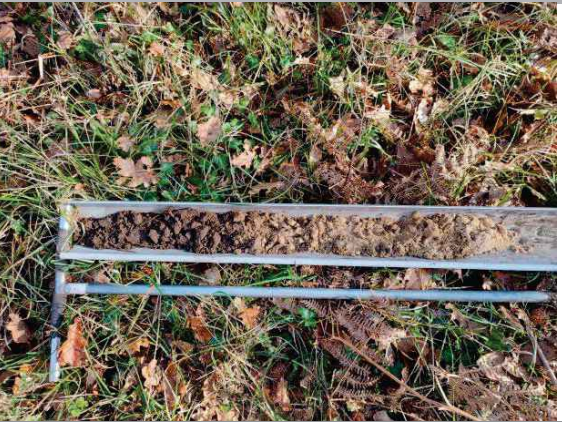
PHOTOS	
CONTEXTE	APRÈS SONDAGE

LOT	ID_SONDAGE	ID_HABITAT	DATE	OPÉRATEURS
2	BER_SP_1099	ESC_HABNZH_0193	20240130	Benjamin GAUDET ; Elsa TRIBOULEY
METEO	COMMUNE	DEPARTEMENT	COORDONNEES GPS (EPSG : 4326)	
Ensoleillé, 12°C	Bernos-Beaulac	Gironde	44.3503746, -0.2236163

CAUSE DE L'ARRÊT	RÉSULTAT	CLASSE GEPPA	NAPPE (cm)	CAS PARTICULIER
Profondeur suffisante atteinte	Non conclusif	cas particulier	-	FLUVIOSOL

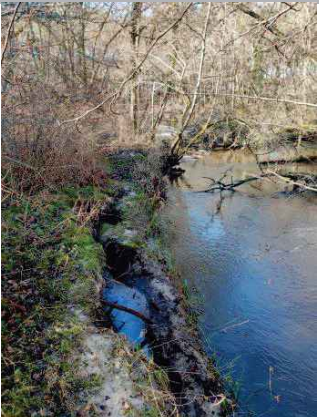
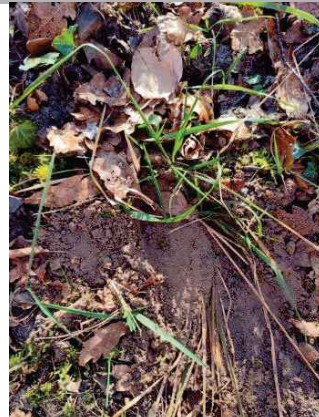
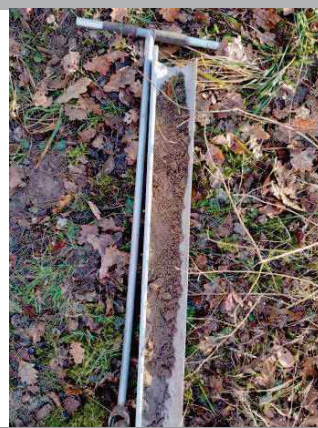
PHOTOS	
CONTEXTE	APRÈS SONDAGE

LOT	ID_SONDAGE	ID_HABITAT	DATE	OPÉRATEURS
2	BER_SP_1100	ESC_HABNZH_0193	20240130	Benjamin GAUDET ; Elsa TRIBOULEY
METEO	COMMUNE	DEPARTEMENT	COORDONNEES GPS (EPSG : 4326)	
Ensoleillé, 12°C	Bernos-Beaulac	Gironde	44.350682, -0.223164

CAUSE DE L'ARRÊT	RÉSULTAT	CLASSE GEPPA	NAPPE (cm)	CAS PARTICULIER
Profondeur suffisante atteinte	Non conclusif	cas particulier	88	FLUVIOSOL

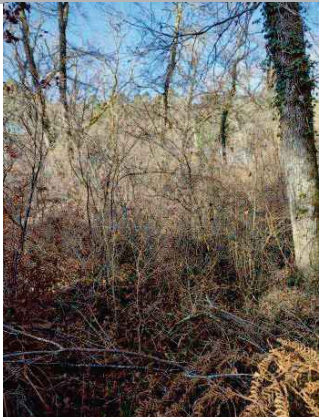
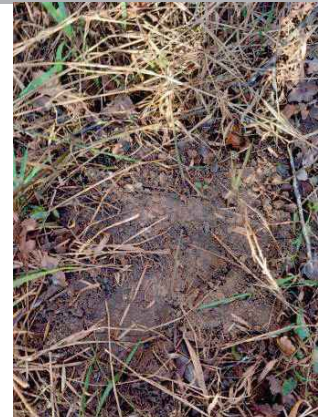
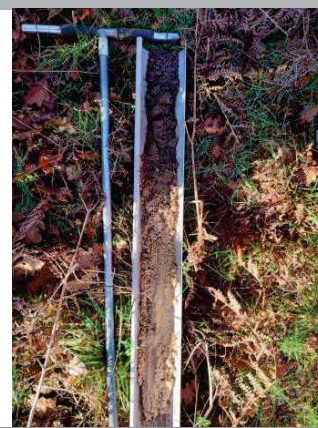
PHOTOS	
CONTEXTE	APRÈS SONDAGE

LOT	ID_SONDAGE	ID_HABITAT	DATE	OPÉRATEURS
2	BER_SP_1101	ESC_HABNZH_0193	20240130	Benjamin GAUDET ; Elsa TRIBOULEY
METEO	COMMUNE	DEPARTEMENT	COORDONNEES GPS (EPSG : 4326)	
Ensoleillé, 12°C	Bernos-Beaulac	Gironde	44.350443, -0.223147

CAUSE DE L'ARRÊT	RÉSULTAT	CLASSE GEPPA	NAPPE (cm)	CAS PARTICULIER
Profondeur suffisante atteinte	Non humide	autre	-	-

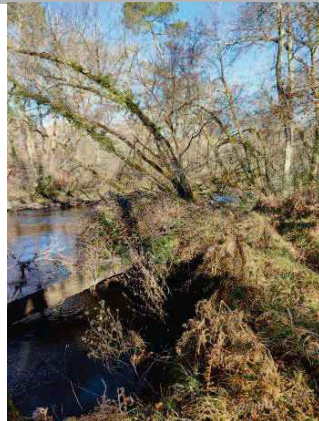
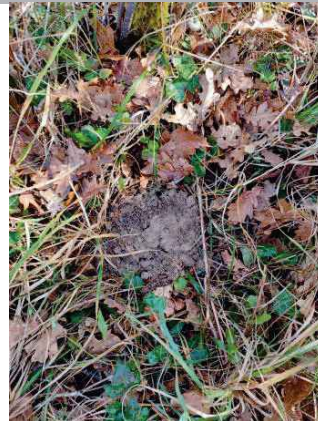
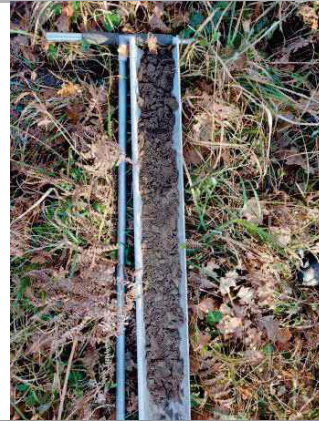
PHOTOS	
CONTEXTE	APRÈS SONDAGE

LOT	ID_SONDAGE	ID_HABITAT	DATE	OPÉRATEURS
2	BER_SP_1102	ESC_HABNZH_0193	20240130	Benjamin GAUDET ; Elsa TRIBOULEY
METEO	COMMUNE	DEPARTEMENT	COORDONNEES GPS (EPSG : 4326)	
Ensoleillé, 12°C	Bernos-Beaulac	Gironde	44.3509959, -0.2226308

CAUSE DE L'ARRÊT	RÉSULTAT	CLASSE GEPPA	NAPPE (cm)	CAS PARTICULIER
Profondeur suffisante atteinte	Non humide	autre	-	-

PODZOSOL MEUBLE

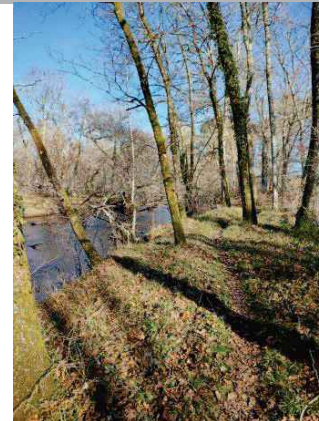
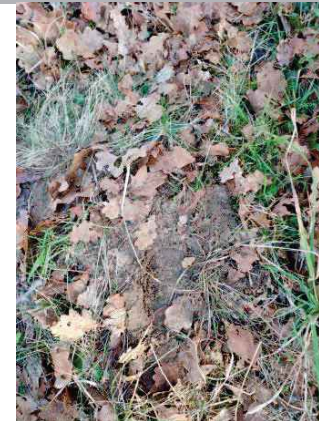
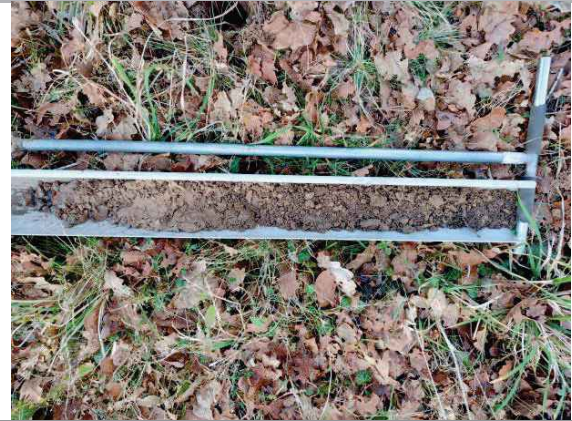
PHOTOS	
CONTEXTE	APRÈS SONDAGE

LOT	ID_SONDAGE	ID_HABITAT	DATE	OPÉRATEURS
2	BER_SP_1103	ESC_HABNZH_0193	20240130	Benjamin GAUDET ; Elsa TRIBOULEY
METEO	COMMUNE	DEPARTEMENT	COORDONNEES GPS (EPSG : 4326)	
Ensoleillé, 12°C	Bernos-Beaulac	Gironde	44.351689, -0.222066

CAUSE DE L'ARRÊT	RÉSULTAT	CLASSE GEPPA	NAPPE (cm)	CAS PARTICULIER
Profondeur suffisante atteinte	Non conclusif	cas particulier	84	FLUVIOSOL

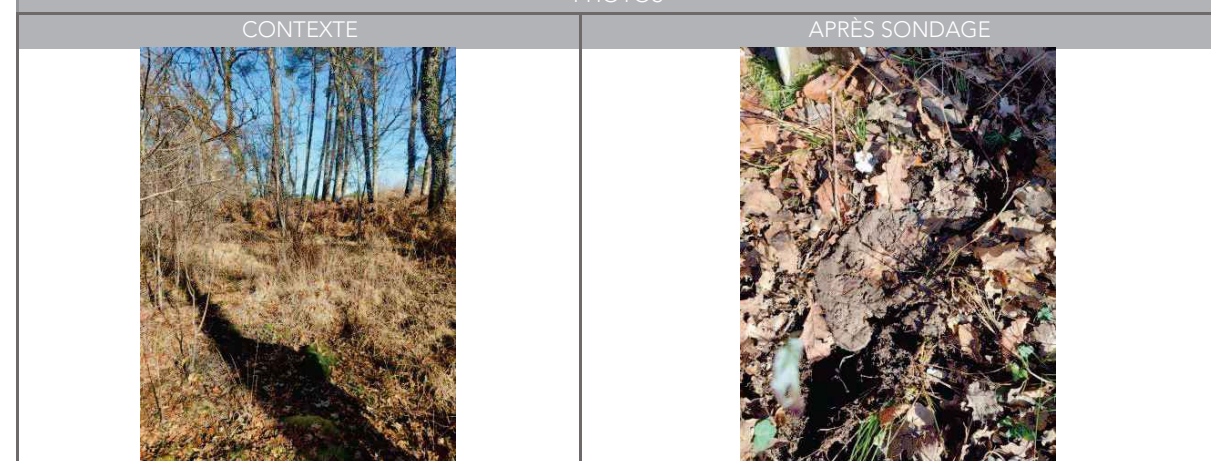
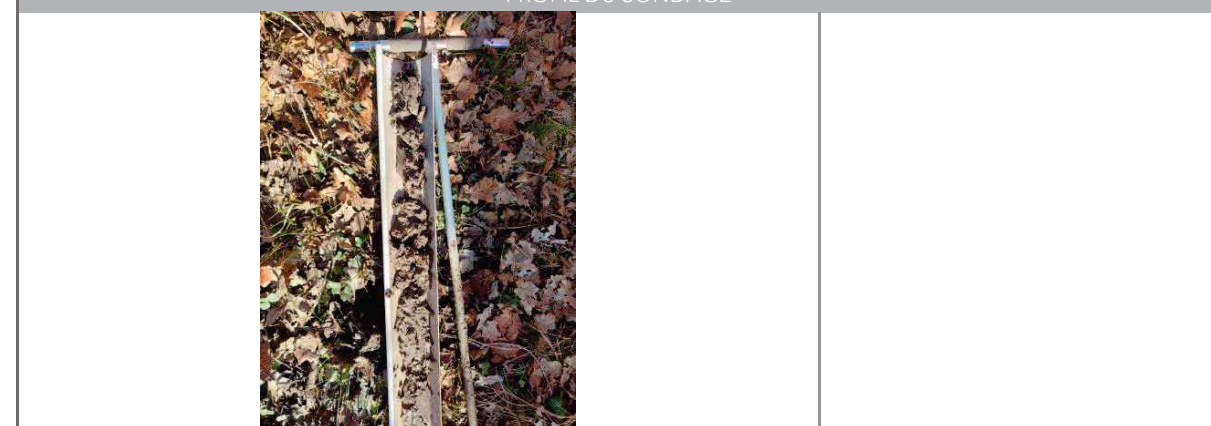
PHOTOS

LOT	ID_SONDAGE	ID_HABITAT	DATE	OPÉRATEURS
2	BER_SP_1104	ESC_HABNZH_0193	20240130	Benjamin GAUDET ; Elsa TRIBOULEY
METEO	COMMUNE	DEPARTEMENT	COORDONNEES GPS (EPSG : 4326)	
Ensoleillé, 13°C	Bernos-Beaulac	Gironde	44.3526037, -0.2216549

CAUSE DE L'ARRÊT	RÉSULTAT	CLASSE GEPPA	NAPPE (cm)	CAS PARTICULIER
Trop fluant ou boulant	Humide	Vc	31	-

REDOXISOL

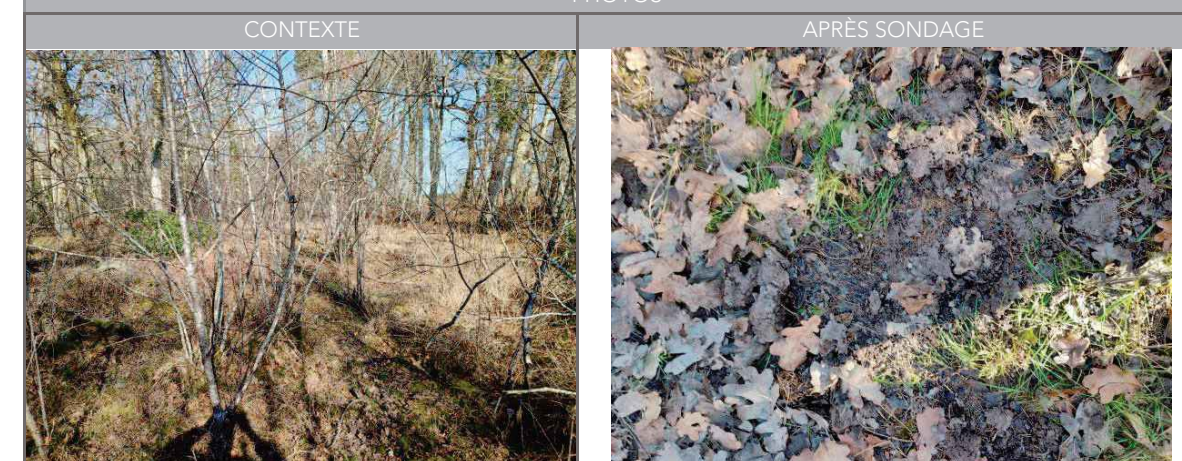
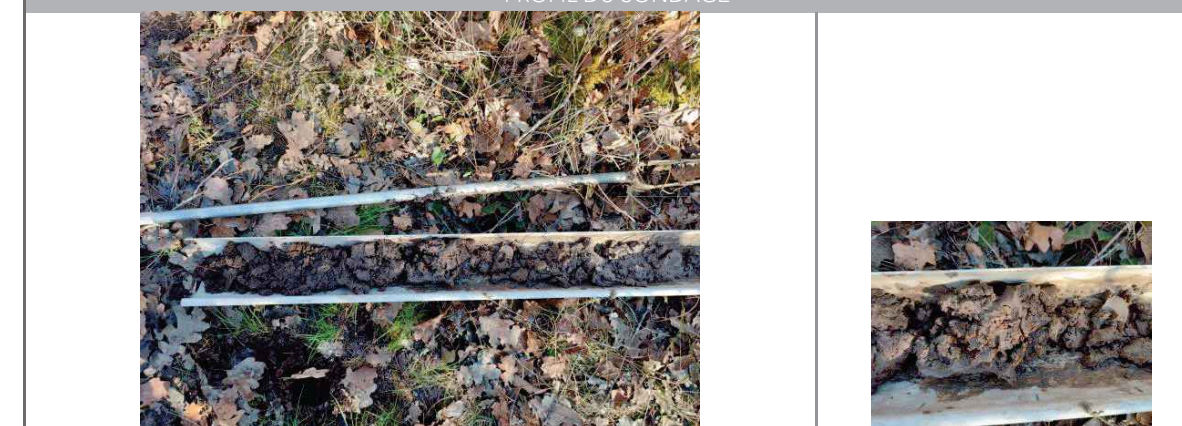
PHOTOS

LOT	ID_SONDAGE	ID_HABITAT	DATE	OPÉRATEURS
2	BER_SP_1105	ESC_HABNZH_0193	20240130	Benjamin GAUDET ; Elsa TRIBOULEY
METEO	COMMUNE	DEPARTEMENT	COORDONNEES GPS (EPSG : 4326)	
Ensoleillé, 14°C	Bernos-Beaulac	Gironde	44.3523871, -0.2216557

CAUSE DE L'ARRÊT	RÉSULTAT	CLASSE GEPPA	NAPPE (cm)	CAS PARTICULIER
Profondeur suffisante atteinte	Humide	Va	54	-

REDOXISOL

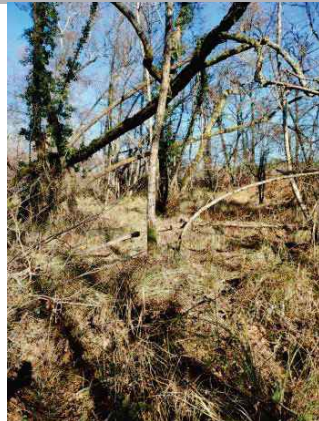
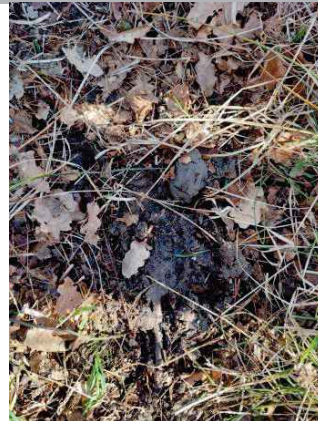
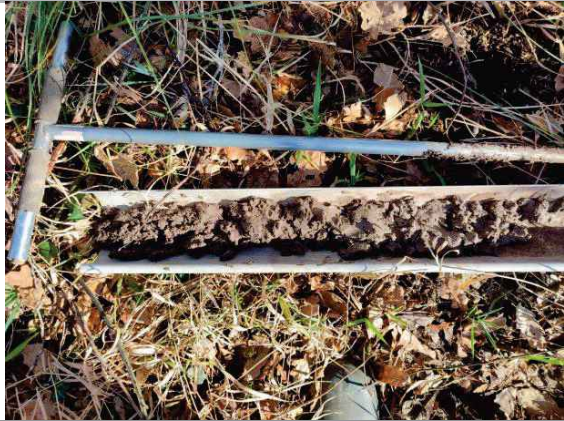
PHOTOS	
CONTEXTE	APRÈS SONDAGE

CAUSE DE L'ARRÊT	RÉSULTAT	CLASSE GEPPA	NAPPE (cm)	CAS PARTICULIER
Profondeur suffisante atteinte	Humide	Vc	28	-

REDOXISOL

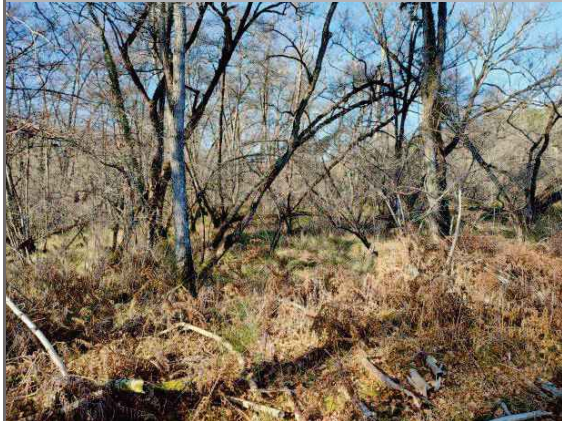
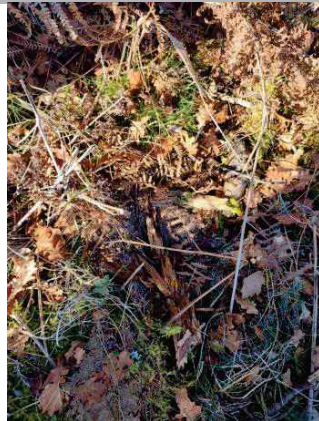
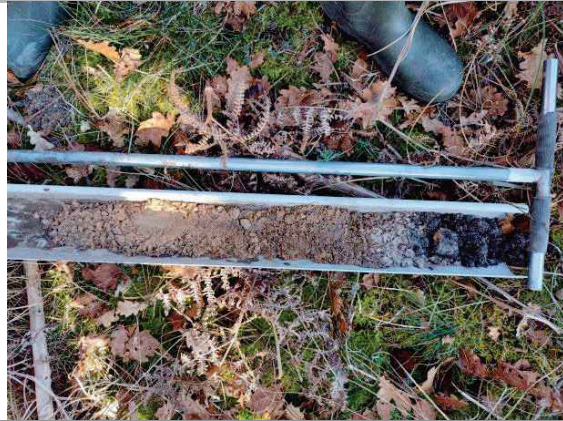
PHOTOS	
CONTEXTE	APRÈS SONDAGE

LOT	ID_SONDAGE	ID_HABITAT	DATE	OPÉRATEURS
2	BER_SP_1109	BER_HABNZH_0088	20240130	Benjamin GAUDET ; Elsa TRIBOULEY
METEO	COMMUNE	DEPARTEMENT	COORDONNEES GPS (EPSG : 4326)	
Ensoleillé, 15°C	Bernos-Beaulac	Gironde	44.353133, -0.221335

CAUSE DE L'ARRÊT	RÉSULTAT	CLASSE GEPPA	NAPPE (cm)	CAS PARTICULIER
Profondeur suffisante atteinte	Non humide	autre	-	-

PODZOSOL MEUBLE

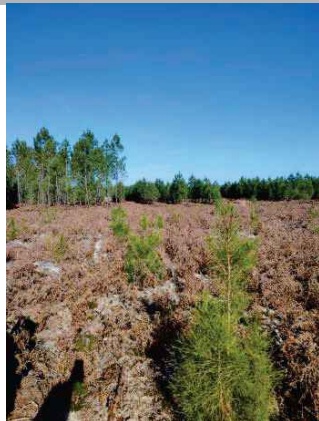
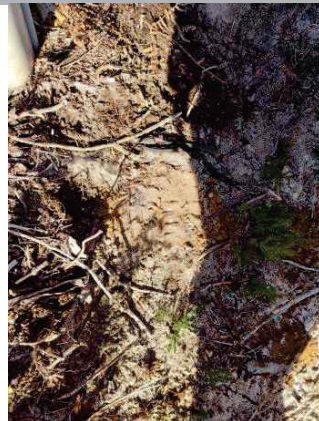
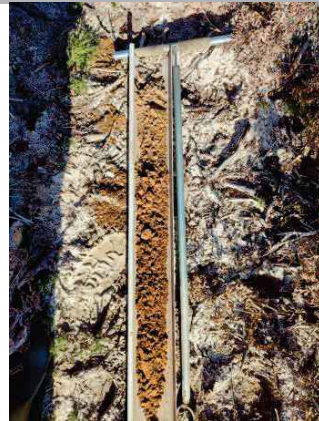
PHOTOS	
CONTEXTE	APRÈS SONDAGE

LOT	ID_SONDAGE	ID_HABITAT	DATE	OPÉRATEURS
2	BER_SP_1110	BER_HABNZH_0090	20240130	Benjamin GAUDET ; Elsa TRIBOULEY
METEO	COMMUNE	DEPARTEMENT	COORDONNEES GPS (EPSG : 4326)	
Ensoleillé, 17°C	Bernos-Beaulac	Gironde	44.357939, -0.219487

CAUSE DE L'ARRÊT	RÉSULTAT	CLASSE GEPPA	NAPPE (cm)	CAS PARTICULIER
Profondeur suffisante atteinte	Non humide	autre	-	-

PODZOSOL MEUBLE

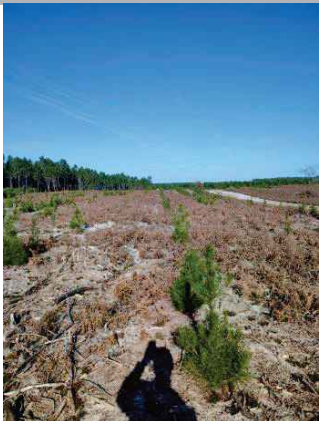
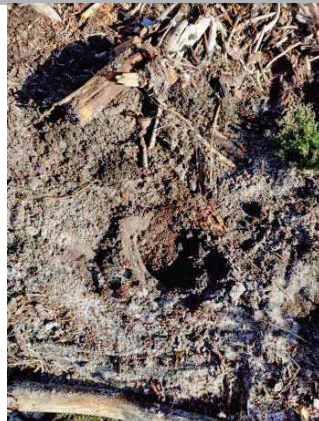
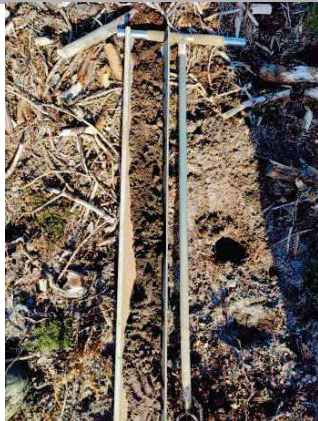
PHOTOS	
CONTEXTE	APRÈS SONDAGE

LOT	ID_SONDAGE	ID_HABITAT	DATE	OPÉRATEURS
2	BER_SP_1111	BER_HABNZH_0090	20240130	Benjamin GAUDET ; Elsa TRIBOULEY
METEO	COMMUNE	DEPARTEMENT	COORDONNEES GPS (EPSG : 4326)	
Ensoleillé, 17°C	Bernos-Beaulac	Gironde	44.356451, -0.219777

CAUSE DE L'ARRÊT	RÉSULTAT	CLASSE GEPPA	NAPPE (cm)	CAS PARTICULIER
Profondeur suffisante atteinte	Non humide	autre	-	-

PODZOSOL MEUBLE

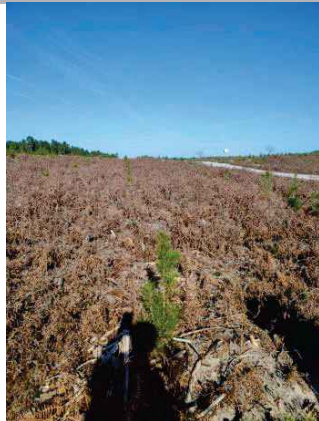
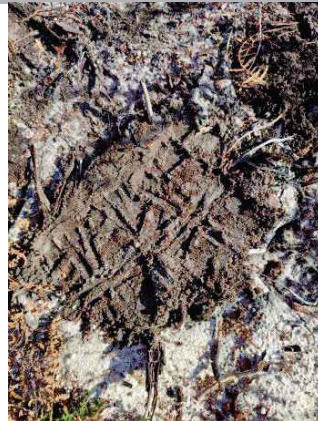
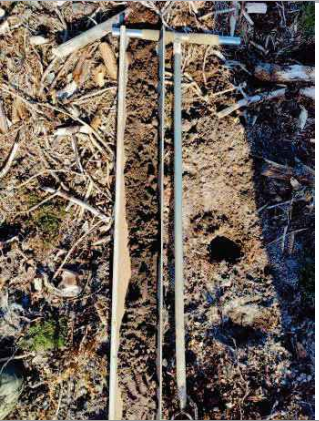
PHOTOS	
CONTEXTE	APRÈS SONDAGE

LOT	ID_SONDAGE	ID_HABITAT	DATE	OPÉRATEURS
2	BER_SP_1112	BER_HABNZH_0090	20240130	Benjamin GAUDET ; Elsa TRIBOULEY
METEO	COMMUNE	DEPARTEMENT	COORDONNEES GPS (EPSG : 4326)	
Ensoleillé, 17°C	Bernos-Beaulac	Gironde	44.355248, -0.220351

CAUSE DE L'ARRÊT	RÉSULTAT	CLASSE GEPPA	NAPPE (cm)	CAS PARTICULIER
Profondeur suffisante atteinte	Non humide	autre	-	-

PODZOSOL MEUBLE

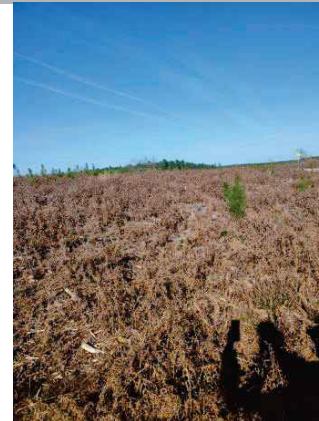
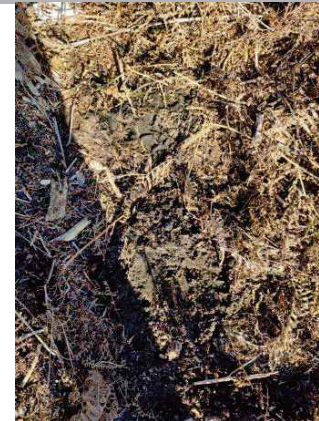
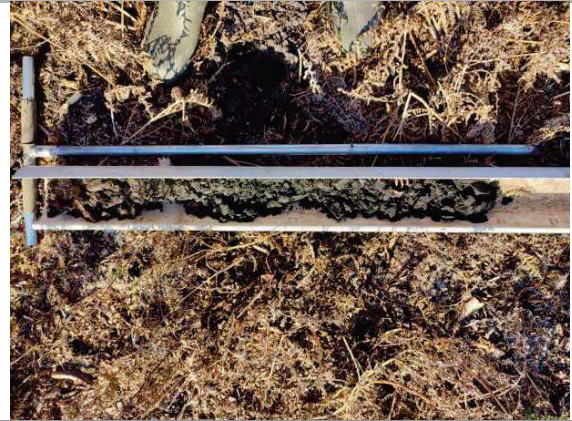
PHOTOS	
CONTEXTE	APRÈS SONDAGE

LOT	ID_SONDAGE	ID_HABITAT	DATE	OPÉRATEURS
2	BER_SP_1113	BER_HABNZH_0090	20240130	Benjamin GAUDET ; Elsa TRIBOULEY
METEO	COMMUNE	DEPARTEMENT	COORDONNEES GPS (EPSG : 4326)	
Ensoleillé, 17°C	Bernos-Beaulac	Gironde	44.354263, -0.220658

CAUSE DE L'ARRÊT	RÉSULTAT	CLASSE GEPPA	NAPPE (cm)	CAS PARTICULIER
Profondeur suffisante atteinte	Non humide	autre	-	-

PODZOSOL MEUBLE

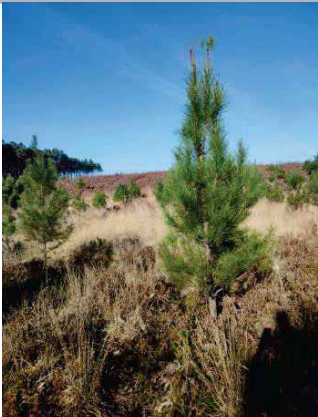
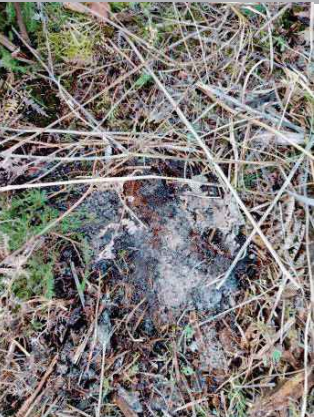
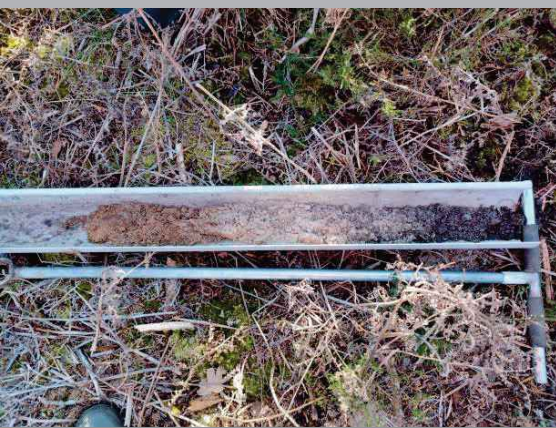
CAUSE DE L'ARRÊT	RÉSULTAT	CLASSE GEPPA	NAPPE (cm)	CAS PARTICULIER
Profondeur suffisante atteinte	Non humide	autre	-	-

PODZOSOL MEUBLE

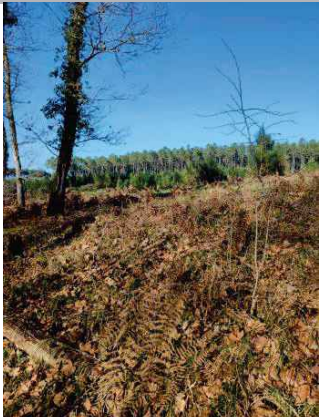
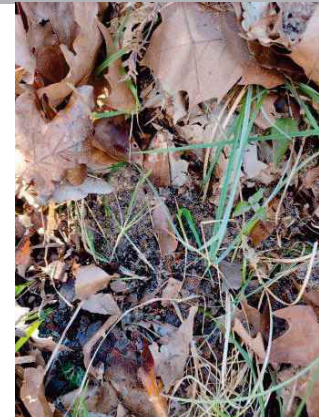
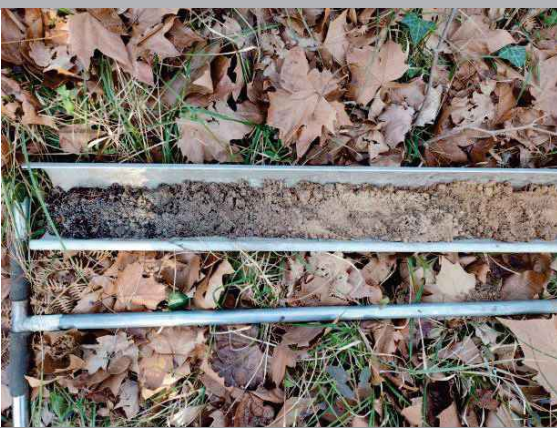
LOT	ID_SONDAGE	ID_HABITAT	DATE	OPÉRATEURS
2	BER_SP_1116	ESC_HABNZH_0193	20240130	Benjamin GAUDET ; Elsa TRIBOULEY
METEO	COMMUNE	DEPARTEMENT	COORDONNEES GPS (EPSG : 4326)	
Ensoleillé, 17°C	Bernos-Beaulac	Gironde	44.353633, -0.224058

CAUSE DE L'ARRÊT	RÉSULTAT	CLASSE GEPPA	NAPPE (cm)	CAS PARTICULIER
Profondeur suffisante atteinte	Non humide	autre	-	-

PODZOSOL MEUBLE

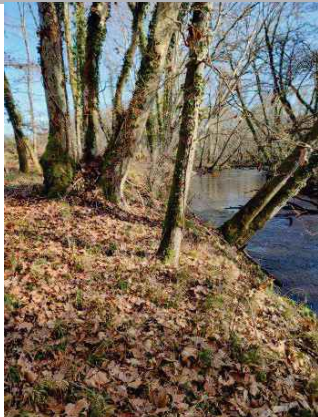
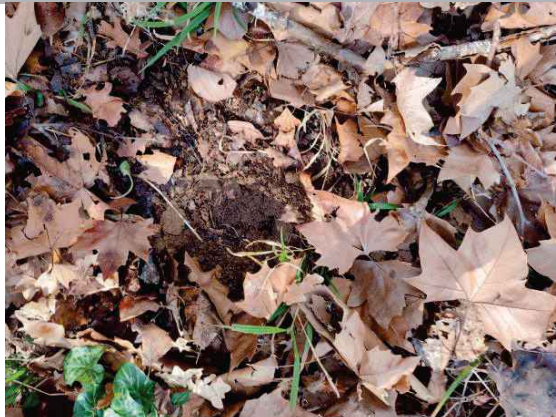
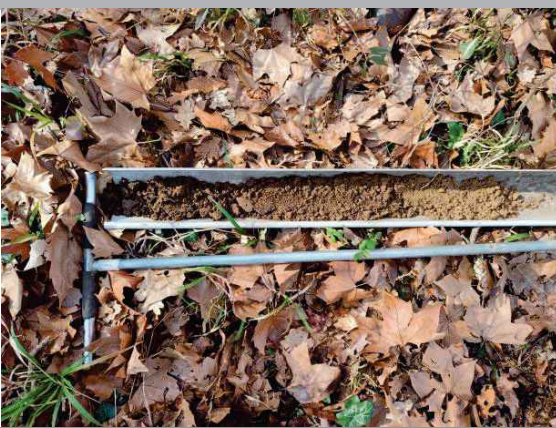
LOT	ID_SONDAGE	ID_HABITAT	DATE	OPÉRATEURS
2	BER_SP_1117	ESC_HABNZH_0193	20240130	Benjamin GAUDET ; Elsa TRIBOULEY
METEO	COMMUNE	DEPARTEMENT	COORDONNEES GPS (EPSG : 4326)	
Ensoleillé, 17°C	Bernos-Beaulac	Gironde	44.353664, -0.224631

CAUSE DE L'ARRÊT	RÉSULTAT	CLASSE GEPPA	NAPPE (cm)	CAS PARTICULIER
Profondeur suffisante atteinte	Non conclusif	cas particulier	-	FLUVIOSOL

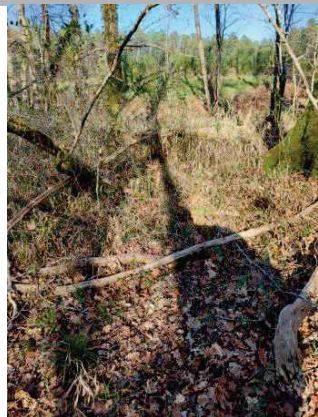
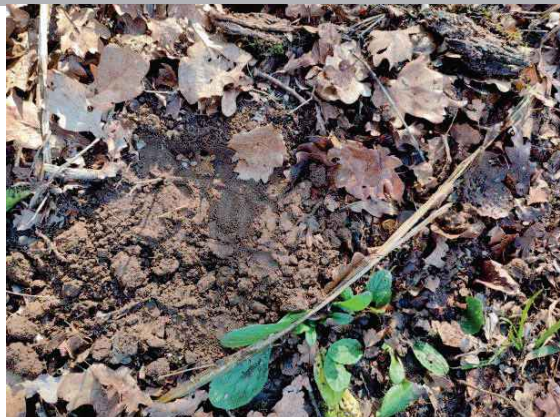
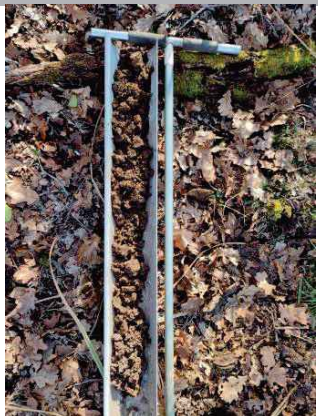
LOT	ID_SONDAGE	ID_HABITAT	DATE	OPÉRATEURS
2	BER_SP_1118	ESC_HABNZH_0193	20240130	Benjamin GAUDET ; Elsa TRIBOULEY
METEO	COMMUNE	DEPARTEMENT	COORDONNEES GPS (EPSG : 4326)	
Ensoleillé, 18°C	Bernos-Beaulac	Gironde	44.353985, -0.224974

CAUSE DE L'ARRÊT	RÉSULTAT	CLASSE GEPPA	NAPPE (cm)	CAS PARTICULIER
Profondeur suffisante atteinte	Humide	Vd	-	-

REDOXISOL

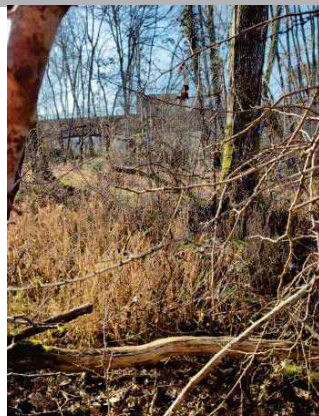
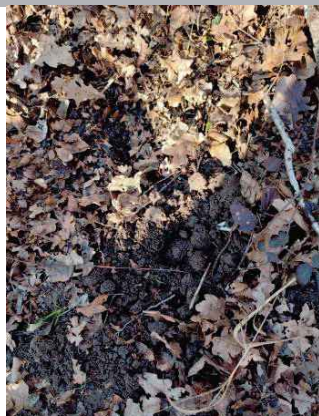
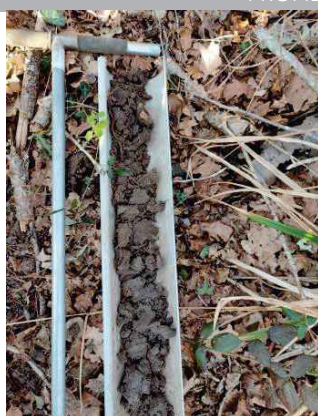
LOT	ID_SONDAGE	ID_HABITAT	DATE	OPÉRATEURS
2	BER_SP_1119	ESC_HABNZH_0193	20240130	Benjamin GAUDET ; Elsa TRIBOULEY
METEO	COMMUNE	DEPARTEMENT	COORDONNEES GPS (EPSG : 4326)	
Ensoleillé, 18°C	Bernos-Beaulac	Gironde	44.354155, -0.225175

CAUSE DE L'ARRÊT	RÉSULTAT	CLASSE GEPPA	NAPPE (cm)	CAS PARTICULIER
Profondeur suffisante atteinte	Humide	Vlc	-	-

REDUCTISOL

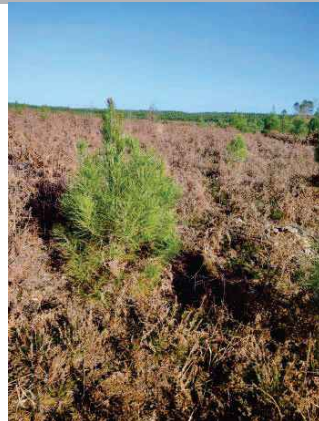
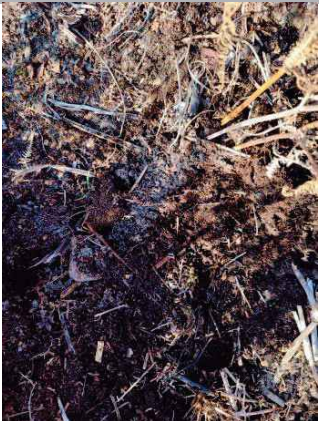
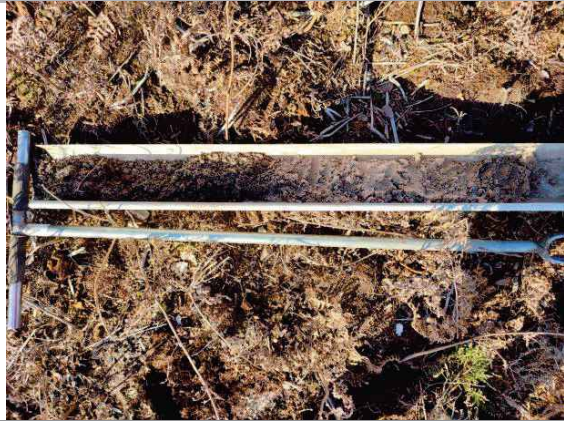
CAUSE DE L'ARRÊT	RÉSULTAT	CLASSE GEPPA	NAPPE (cm)	CAS PARTICULIER
Profondeur suffisante atteinte	Non humide	autre	-	-

PODZOSOL MEUBLE

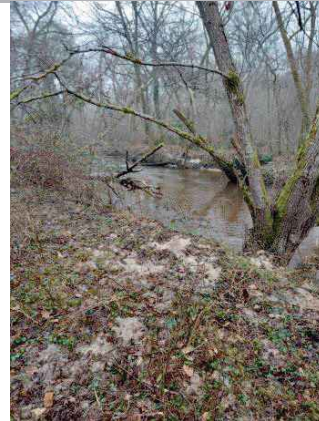
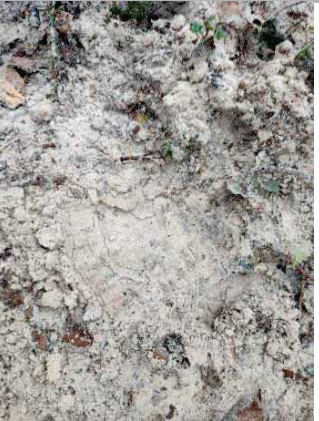
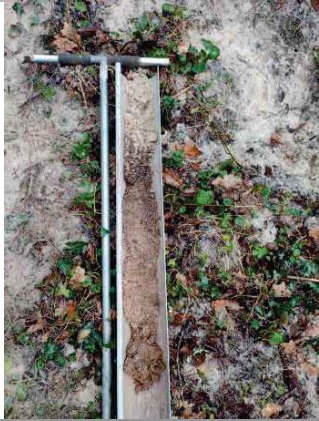
LOT	ID_SONDAGE	ID_HABITAT	DATE	OPÉRATEURS
2	BER_SP_1123	ESC_HABNZH_0193	20240201	Benjamin GAUDET ; Lucas DRAPIER
METEO	COMMUNE	DEPARTEMENT	COORDONNEES GPS (EPSG : 4326)	
Nuageux, 7°C	Bernos-Beaulac	Gironde	44.349871, -0.222690

CAUSE DE L'ARRÊT	RÉSULTAT	CLASSE GEPPA	NAPPE (cm)	CAS PARTICULIER
Profondeur suffisante atteinte	Non conclusif	cas particulier	-	Fluviosol

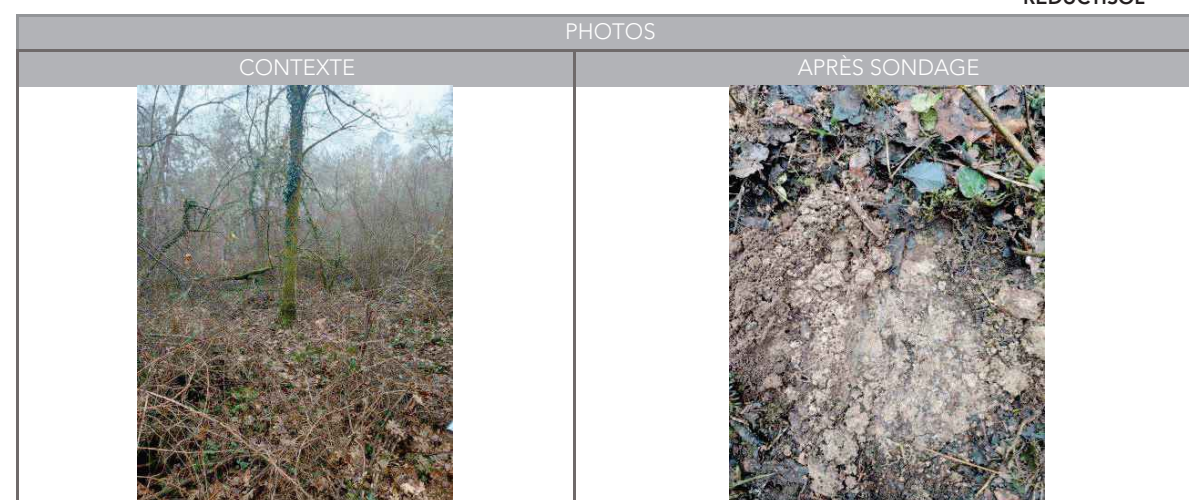
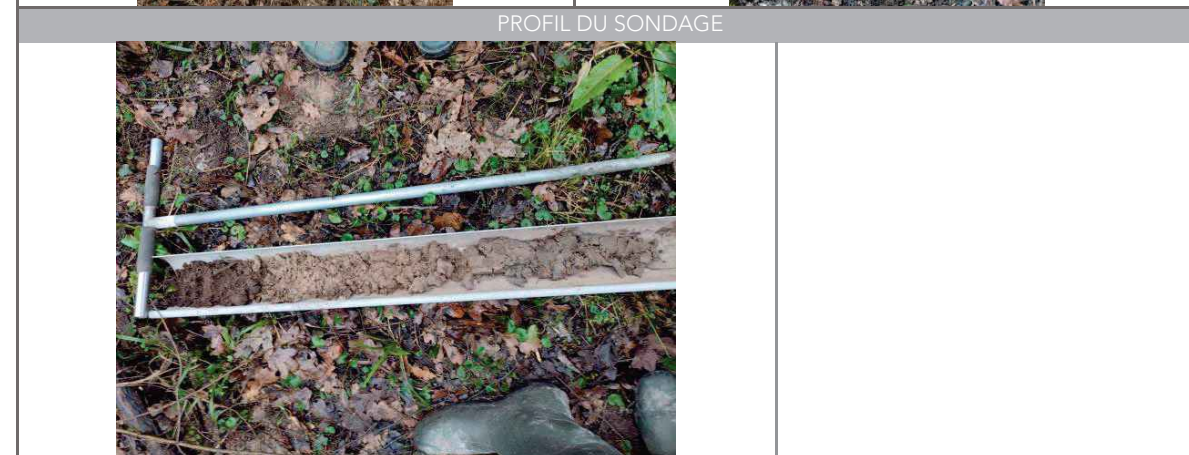
LOT	ID_SONDAGE	ID_HABITAT	DATE	OPÉRATEURS
2	BER_SP_1124	ESC_HABNZH_0193	20240201	Benjamin GAUDET ; Lucas DRAPIER
METEO	COMMUNE	DEPARTEMENT	COORDONNEES GPS (EPSG : 4326)	
Nuageux, 7°C	Bernos-Beaulac	Gironde	44.350061, -0.222643	
UCS (RRP) 67

CAUSE DE L'ARRÊT	RÉSULTAT	CLASSE GEPPA	NAPPE (cm)	CAS PARTICULIER
Profondeur suffisante atteinte	Humide	Vlc	58	-

REDUCTISOL

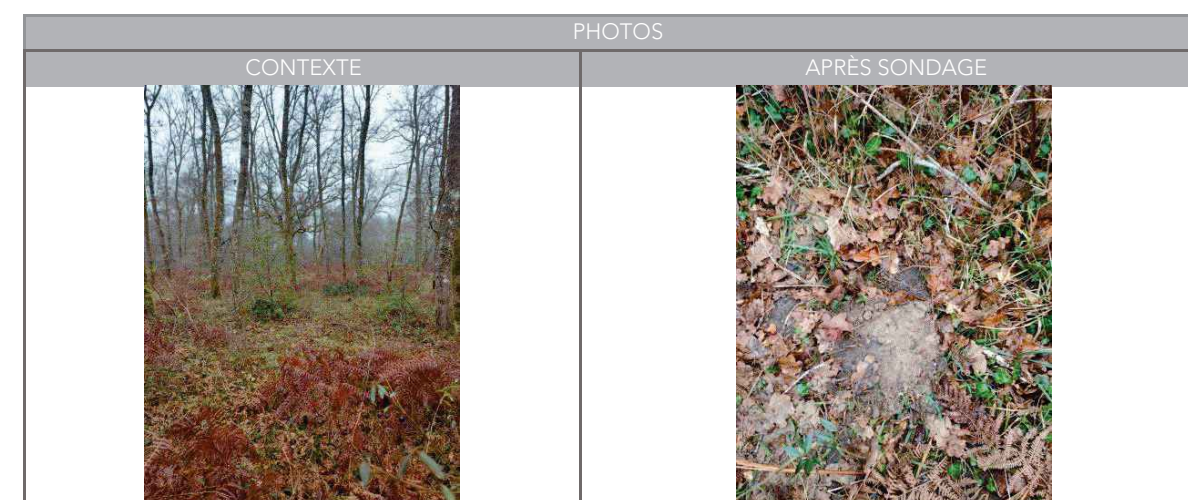
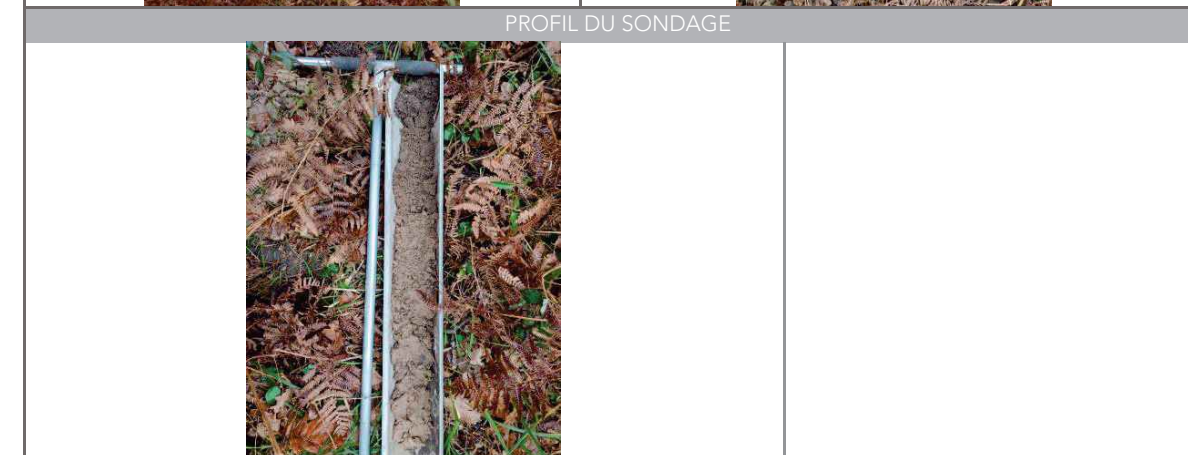
LOT	ID_SONDAGE	ID_HABITAT	DATE	OPÉRATEURS
2	BER_SP_1125	ESC_HABNZH_0193	20240201	Benjamin GAUDET ; Lucas DRAPIER
METEO	COMMUNE	DEPARTEMENT	COORDONNEES GPS (EPSG : 4326)	
Nuageux, 7°C	Bernos-Beaulac	Gironde	44.350746, -0.222195	
UCS (RRP) 60

HORIZON	PROFONDEUR (cm)	TEXTURE	COULEUR	TRAITS	COMMENTAIRE
HZ1	0-30	S	Gris-marron	Absence de trait	
HZ2	30-70	S	Brun	Absence de trait	
HZ3	70-85	S	Beige	Traits rédoxiques	
HZ4					
HZ5					
HZ6

CAUSE DE L'ARRÊT	RÉSULTAT	CLASSE GEPPA	NAPPE (cm)	CAS PARTICULIER
Profondeur suffisante atteinte	Non conclusif	cas particulier	81	Fluvisol

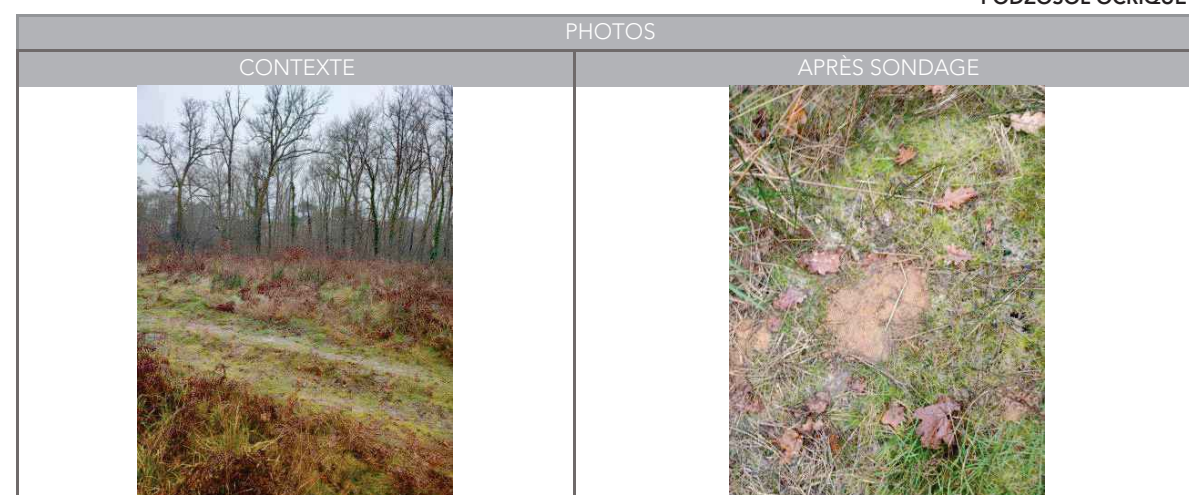
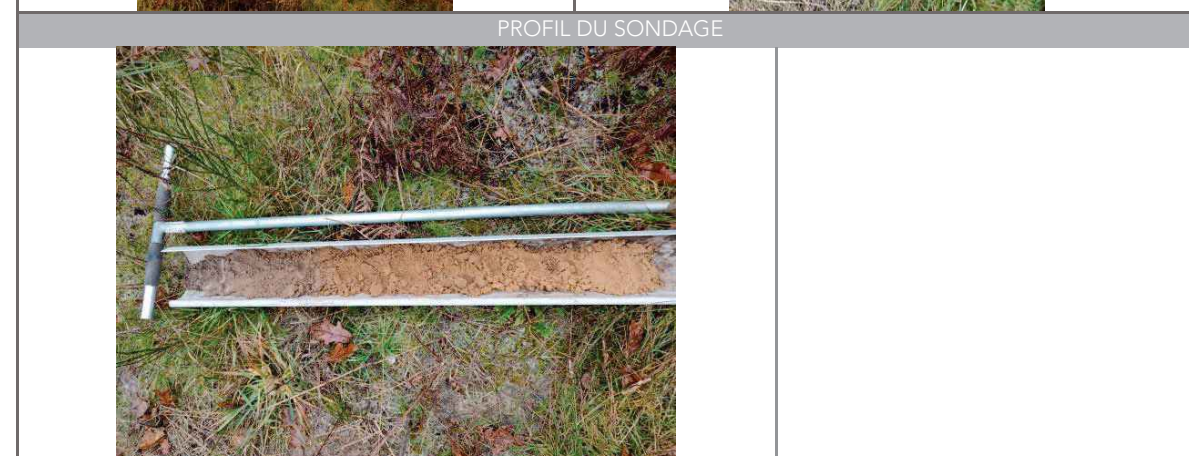
LOT	ID_SONDAGE	ID_HABITAT	DATE	OPÉRATEURS
2	BER_SP_1126	ESC_HABNZH_0317	20240201	Benjamin GAUDET ; Lucas DRAPIER
METEO	COMMUNE	DEPARTEMENT	COORDONNEES GPS (EPSG : 4326)	
Nuageux, 7°C	Bernos-Beaulac	Gironde	44.351065, -0.221666	
UCS (RRP)		60

CAUSE DE L'ARRÊT	RÉSULTAT	CLASSE GEPPA	NAPPE (cm)	CAS PARTICULIER
Profondeur suffisante atteinte	Non humide	autre	-	-

PODZOSOL OCRIQUE

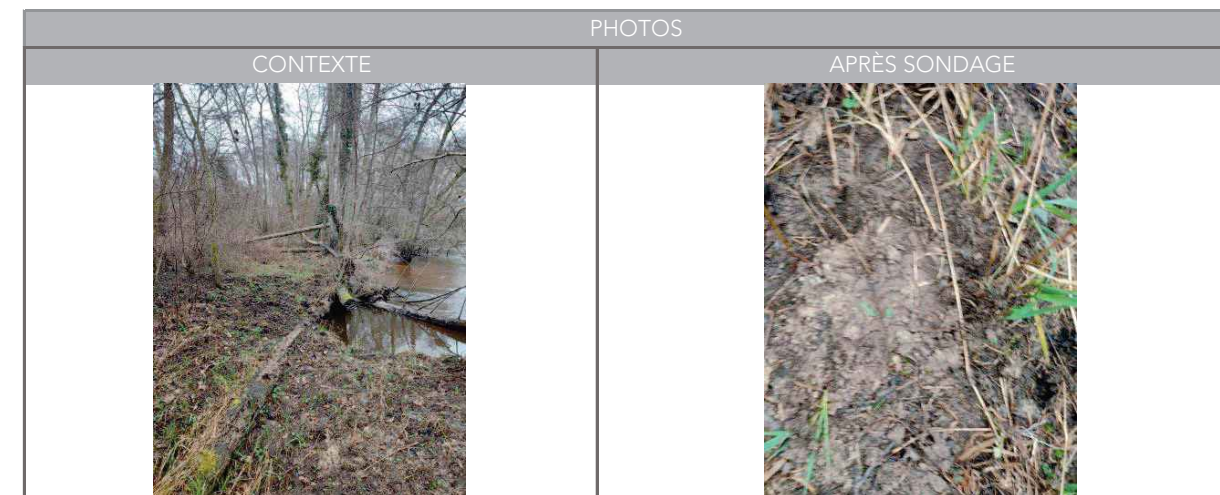
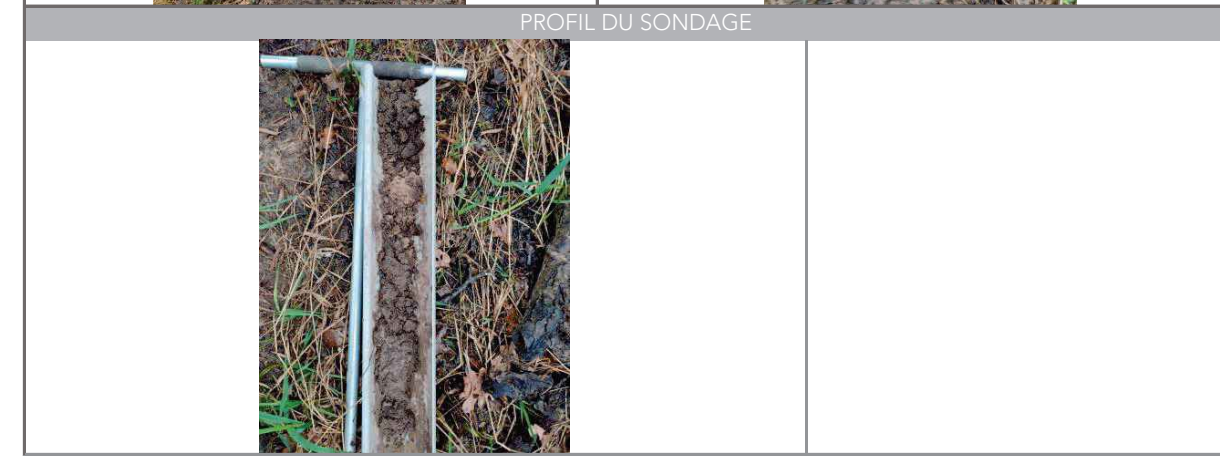
LOT	ID_SONDAGE	ID_HABITAT	DATE	OPÉRATEURS
2	BER_SP_1127	ESC_HABNZH_0193	20240201	Benjamin GAUDET ; Lucas DRAPIER
METEO	COMMUNE	DEPARTEMENT	COORDONNEES GPS (EPSG : 4326)	
Nuageux, 7°C	Bernos-Beaulac	Gironde	44.350692, -0.221009	
UCS (RRP)		60

CAUSE DE L'ARRÊT	RÉSULTAT	CLASSE GEPPA	NAPPE (cm)	CAS PARTICULIER
Trop fluant ou bouillant	Humide	Va	40	-

FLUVIOSOL - REDOXISOL

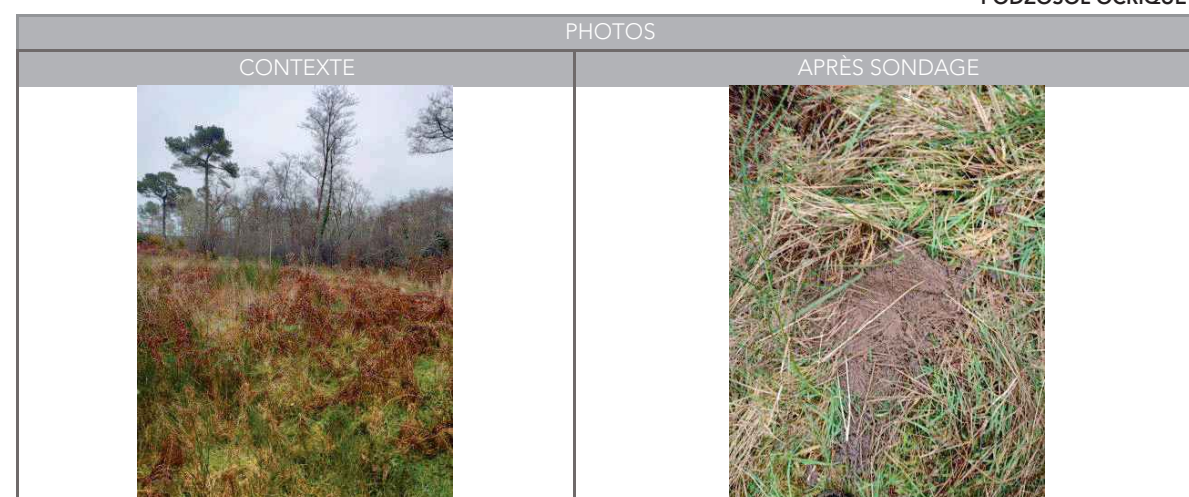
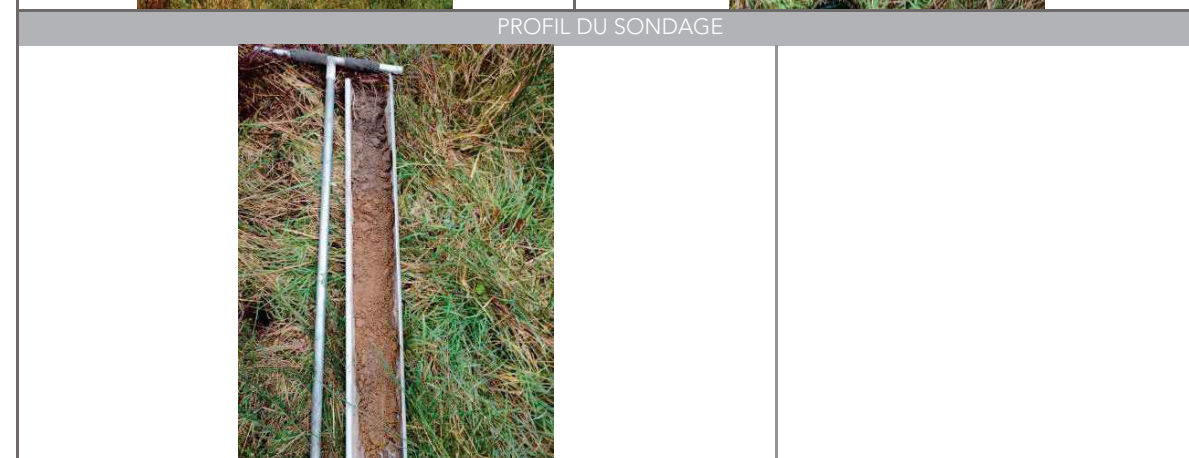
LOT	ID_SONDAGE	ID_HABITAT	DATE	OPÉRATEURS
2	BER_SP_1128	ESC_HABNZH_0317	20240201	Benjamin GAUDET ; Lucas DRAPIER
METEO	COMMUNE	DEPARTEMENT	COORDONNEES GPS (EPSG : 4326)	
Nuageux, 7°C	Bernos-Beaulac	Gironde	44.351005, -0.220891	
UCS (RRP) 60

CAUSE DE L'ARRÊT	RÉSULTAT	CLASSE GEPPA	NAPPE (cm)	CAS PARTICULIER
Profondeur suffisante atteinte	Non humide	autre	-	-

PODZOSOL OCRIQUE

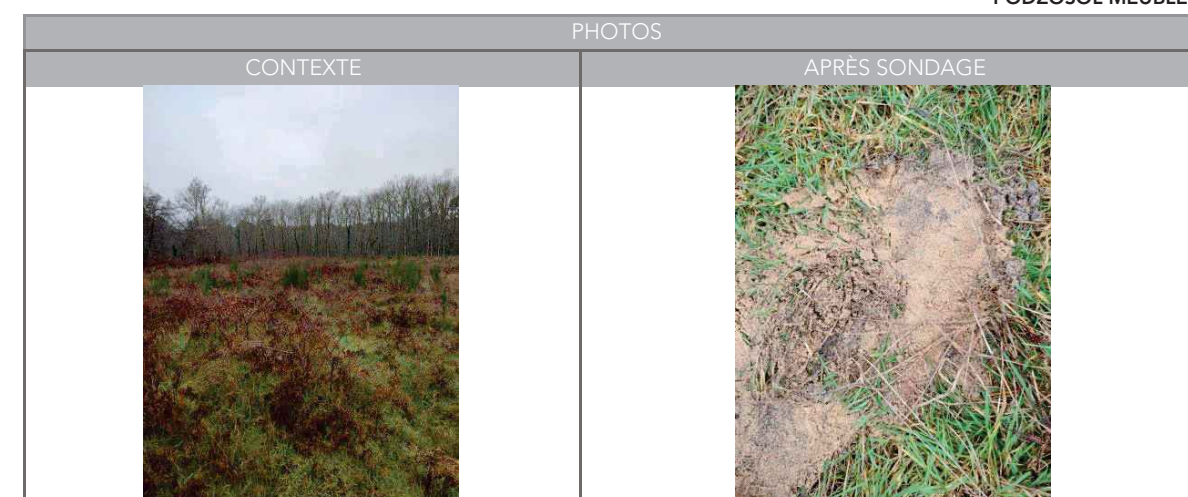
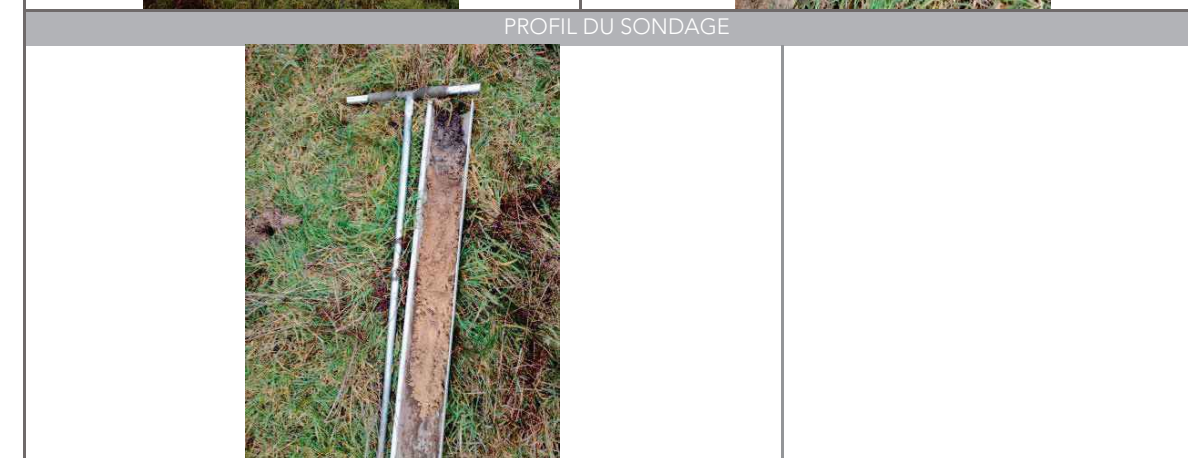
LOT	ID_SONDAGE	ID_HABITAT	DATE	OPÉRATEURS
2	BER_SP_1129	ESC_HABNZH_0317	20240201	Benjamin GAUDET ; Lucas DRAPIER
METEO	COMMUNE	DEPARTEMENT	COORDONNEES GPS (EPSG : 4326)	
Nuageux, 7°C	Bernos-Beaulac	Gironde	44.351244, -0.220713	
UCS (RRP) 60

CAUSE DE L'ARRÊT	RÉSULTAT	CLASSE GEPPA	NAPPE (cm)	CAS PARTICULIER
Profondeur suffisante atteinte	Non humide	autre	-	-

PODZOSOL MEUBLE

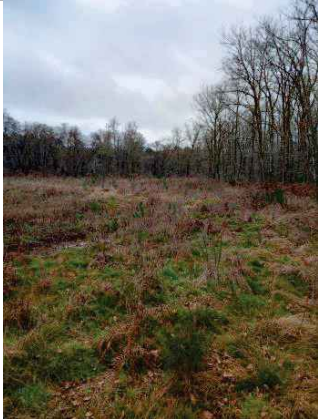
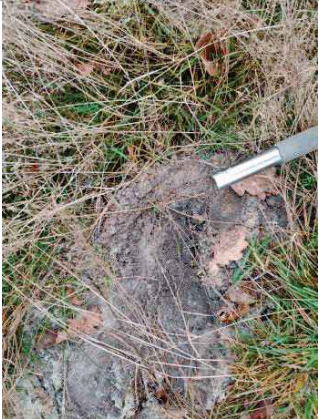
CAUSE DE L'ARRÊT	RÉSULTAT	CLASSE GEPPA	NAPPE (cm)	CAS PARTICULIER
Profondeur suffisante atteinte	Non humide	autre	-	-

PODZOSOL MEUBLE
