LOT	ID_SONDAGE	ID_HABITAT	DATE	OPÉRATEURS
2	ESC_SP_0911	ESC_HABNZH_0289	20240313	Nicolas MAZET ; Jodie MAURS
METEO	COMMUNE	DEPARTEMENT	COORDONNEES GPS (EPSG : 4326)	
-	ESCAUDES	GIRONDE	44.30149640107811,-0.2199161601072959

UCS (RRP)	62 - LANDE HUMIDE
-----------	-------------------

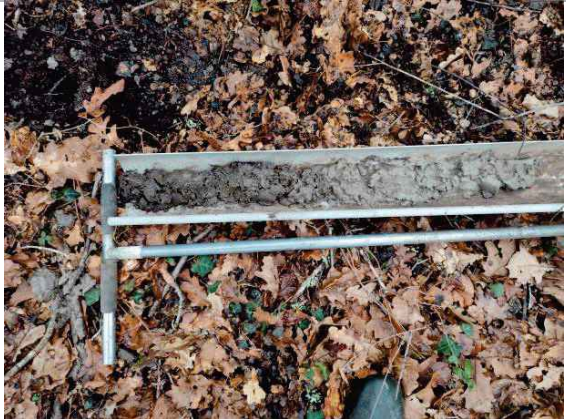
PROFIL DU SONDAGE

CAUSE DE L'ARRÊT	RÉSULTAT	CLASSE GEPPA	NAPPE (cm)	CAS PARTICULIER
Profondeur suffisante atteinte	Non humide	autre	48	-

PODZOSOL MEUBLE

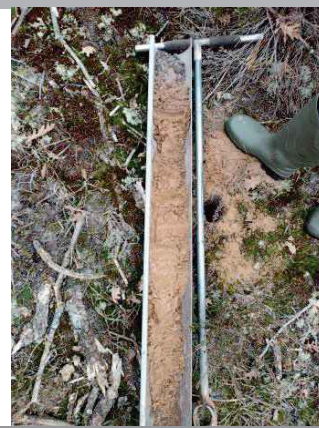
PROFIL DU SONDAGE

CAUSE DE L'ARRÊT	RÉSULTAT	CLASSE GEPPA	NAPPE (cm)	CAS PARTICULIER
Profondeur suffisante atteinte	Non humide	autre	-	-

PODZOSOL OCRIQUE

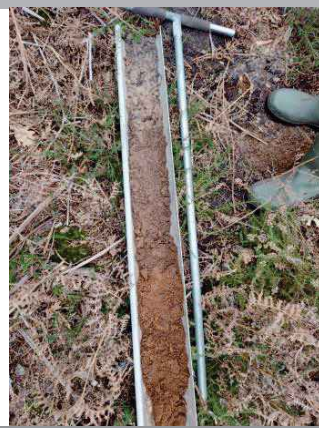
PROFIL DU SONDAGE

CAUSE DE L'ARRÊT	RÉSULTAT	CLASSE GEPPA	NAPPE (cm)	CAS PARTICULIER
Profondeur suffisante atteinte	Non humide	autre	-	-

PODZOSOL OCRIQUE

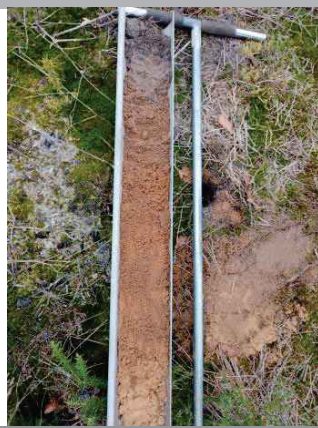
PROFIL DU SONDAGE

CAUSE DE L'ARRÊT	RÉSULTAT	CLASSE GEPPA	NAPPE (cm)	CAS PARTICULIER
Profondeur suffisante atteinte	Non humide	autre	-	-

PODZOSOL OCRIQUE

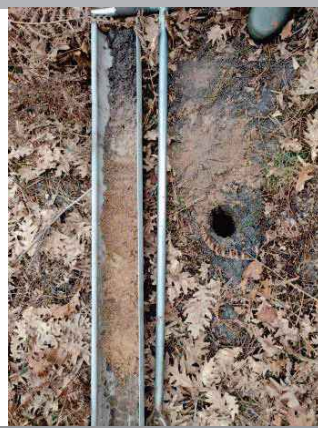
PROFIL DU SONDAGE

CAUSE DE L'ARRÊT	RÉSULTAT	CLASSE GEPPA	NAPPE (cm)	CAS PARTICULIER
Profondeur suffisante atteinte	Non humide	autre	-	-

PODZOSOL MEUBLE

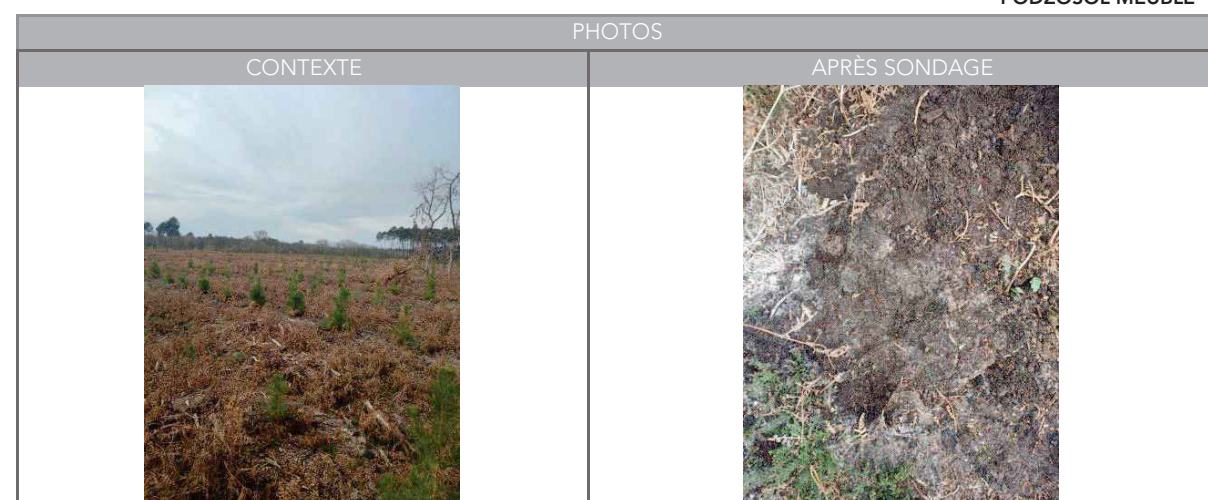
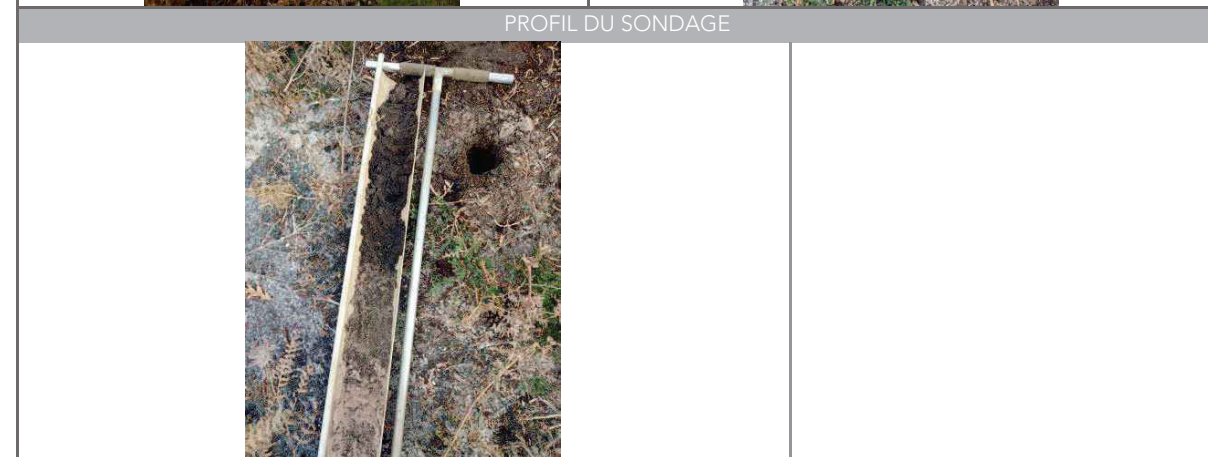
CAUSE DE L'ARRÊT	RÉSULTAT	CLASSE GEPPA	NAPPE (cm)	CAS PARTICULIER
Profondeur suffisante atteinte	Non humide	autre	-	-

PODZOSOL MEUBLE

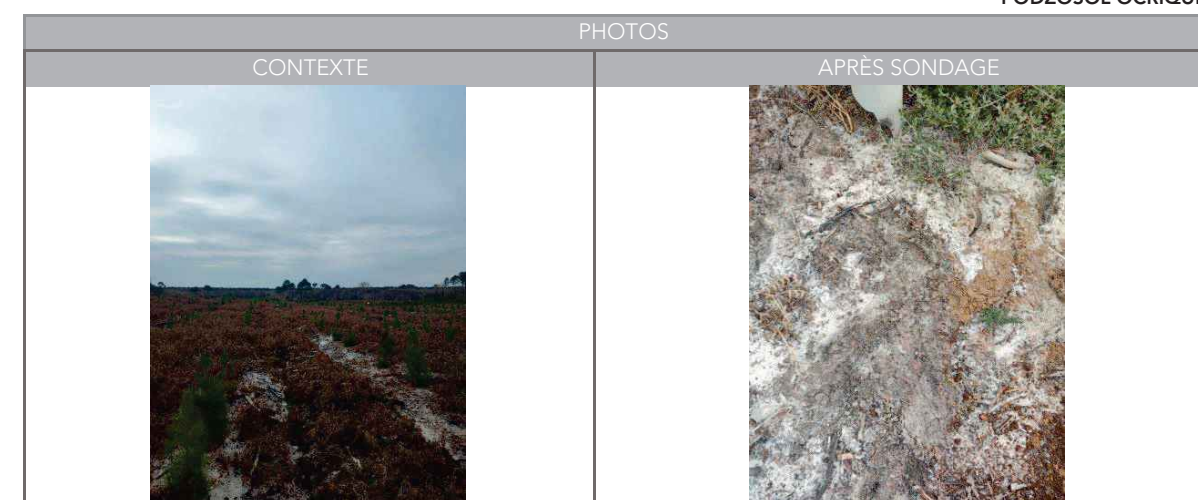
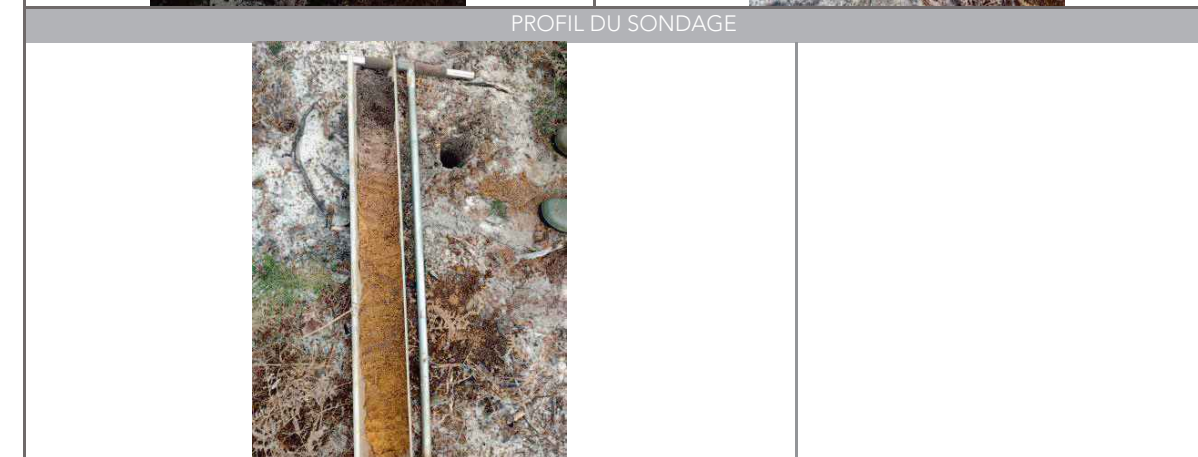
CAUSE DE L'ARRÊT	RÉSULTAT	CLASSE GEPPA	NAPPE (cm)	CAS PARTICULIER
Profondeur suffisante atteinte	Non humide	autre	-	-

PODZOSOL OCRIQUE

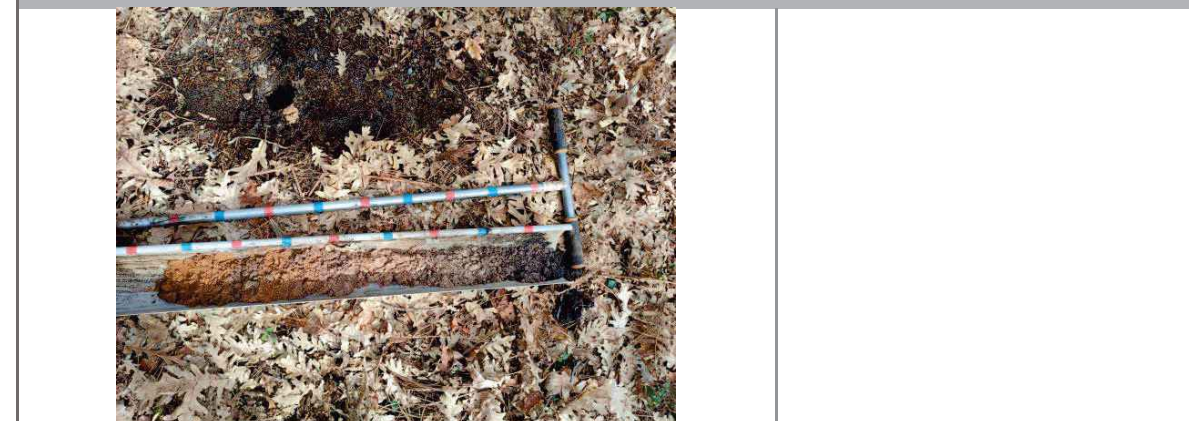
PROFIL DU SONDAGE

CAUSE DE L'ARRÊT	RÉSULTAT	CLASSE GEPPA	NAPPE (cm)	CAS PARTICULIER
Profondeur suffisante atteinte	Non humide	autre	-	-

PODZOSOL OCRIQUE

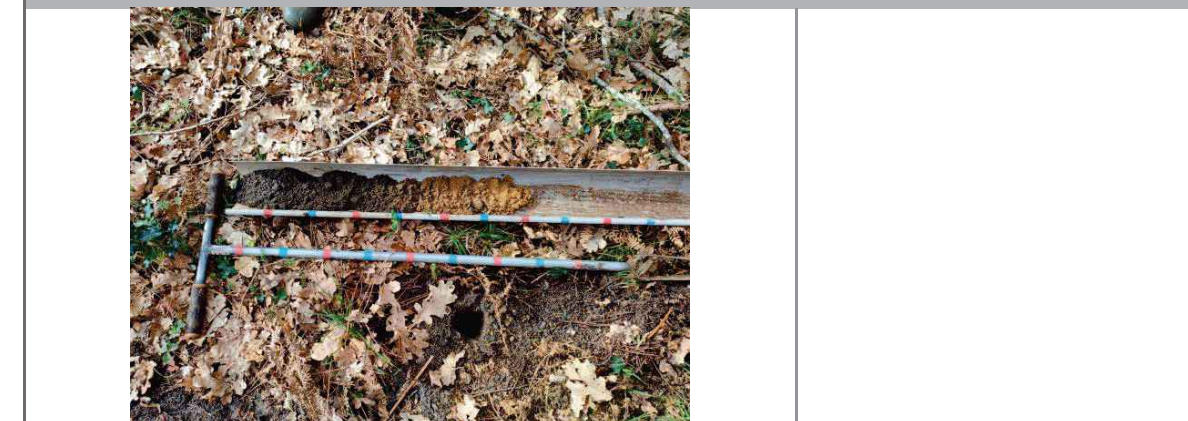
PROFIL DU SONDAGE

CAUSE DE L'ARRÊT	RÉSULTAT	CLASSE GEPPA	NAPPE (cm)	CAS PARTICULIER
Profondeur suffisante atteinte	Non humide	autre	-	-

PODZOSOL MEUBLE

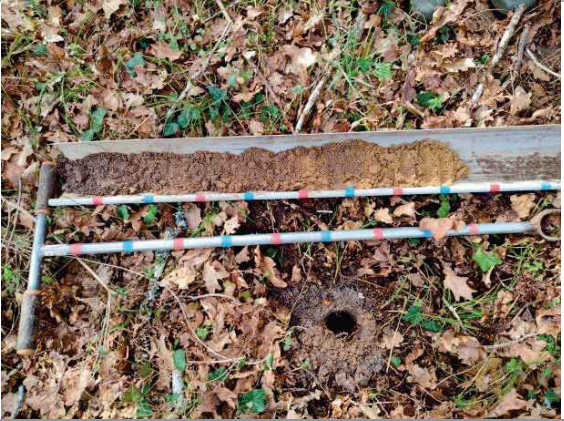
PROFIL DU SONDAGE

CAUSE DE L'ARRÊT	RÉSULTAT	CLASSE GEPPA	NAPPE (cm)	CAS PARTICULIER
Profondeur suffisante atteinte	Non humide	autre	-	-

PODZOSOL MEUBLE

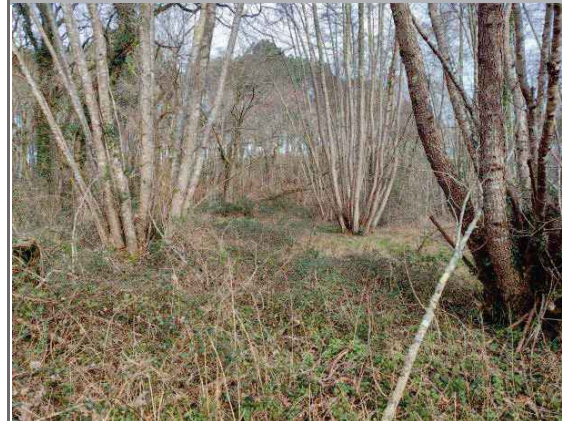
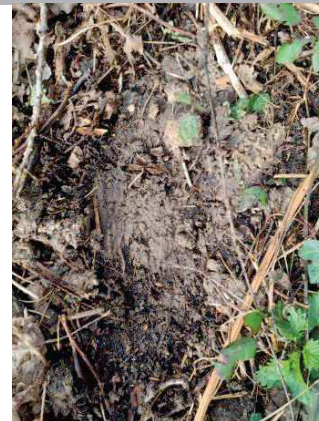
PHOTOS	
CONTEXTE	APRÈS SONDAGE

CAUSE DE L'ARRÊT	RÉSULTAT	CLASSE GEPPA	NAPPE (cm)	CAS PARTICULIER
Profondeur suffisante atteinte	Humide	Vc	-	-

REDOXISOL

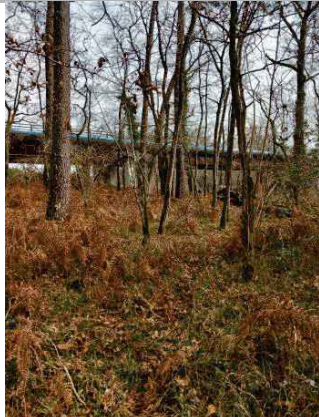
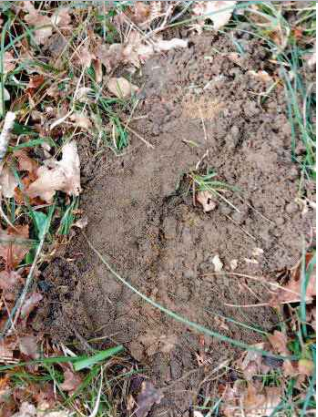
CONTEXTE	APRÈS SONDAGE

CAUSE DE L'ARRÊT	RÉSULTAT	CLASSE GEPPA	NAPPE (cm)	CAS PARTICULIER
Profondeur suffisante atteinte	Non conclusif	cas particulier	-	Fluvisol

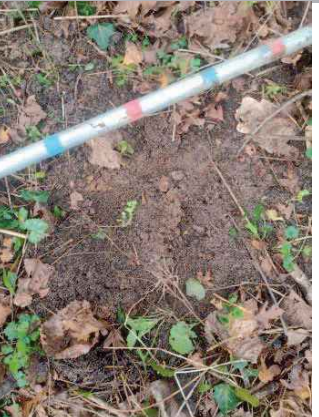
CONTEXTE	APRÈS SONDAGE

CAUSE DE L'ARRÊT	RÉSULTAT	CLASSE GEPPA	NAPPE (cm)	CAS PARTICULIER
Profondeur suffisante atteinte	Humide	Vc	-	-

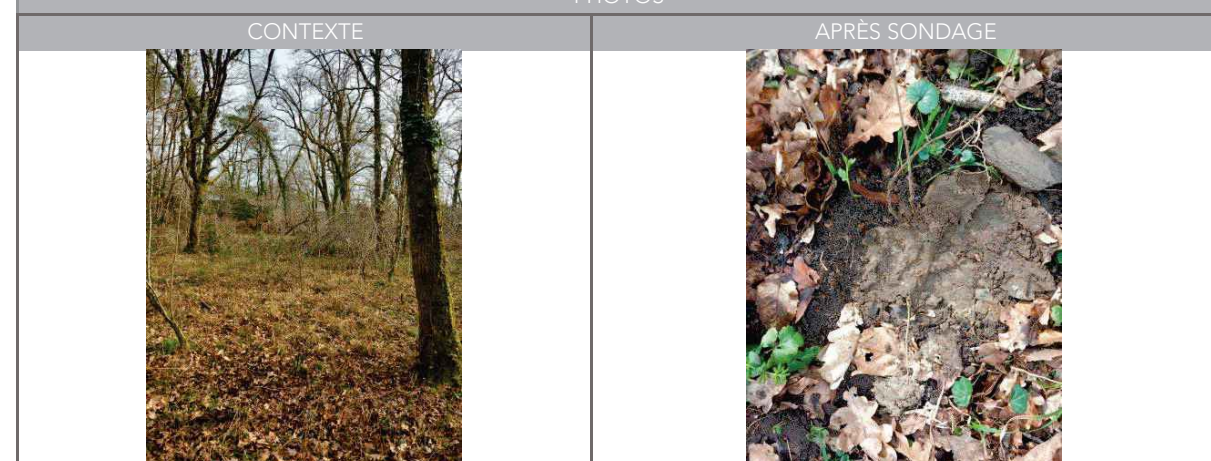
PHOTOS

CAUSE DE L'ARRÊT	RÉSULTAT	CLASSE GEPPA	NAPPE (cm)	CAS PARTICULIER
Profondeur suffisante atteinte	Humide	Vc	39	-

REDOXISOL

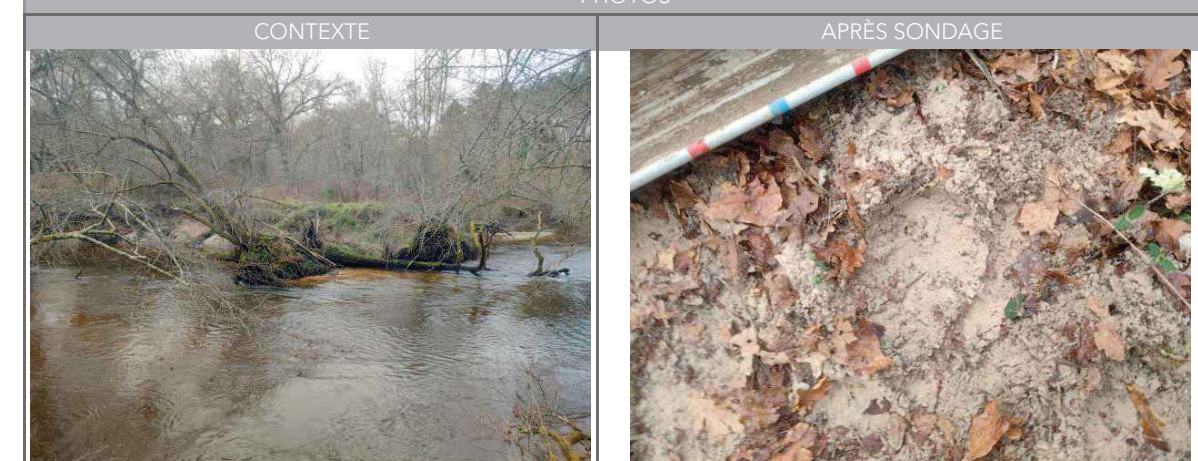
PHOTOS

CAUSE DE L'ARRÊT	RÉSULTAT	CLASSE GEPPA	NAPPE (cm)	CAS PARTICULIER
Profondeur suffisante atteinte	Non conclusif	cas particulier	-	Fluviosol

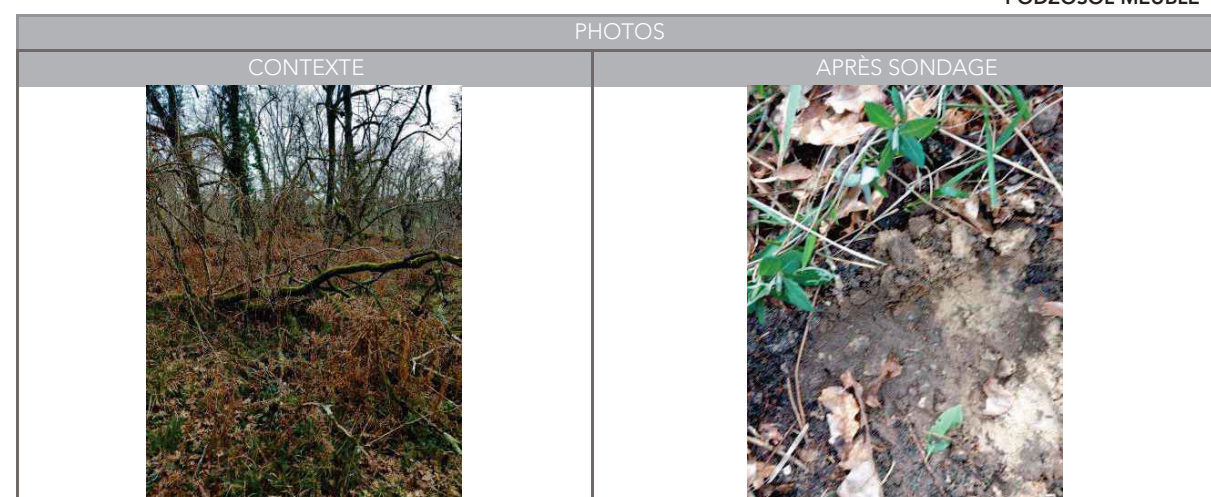
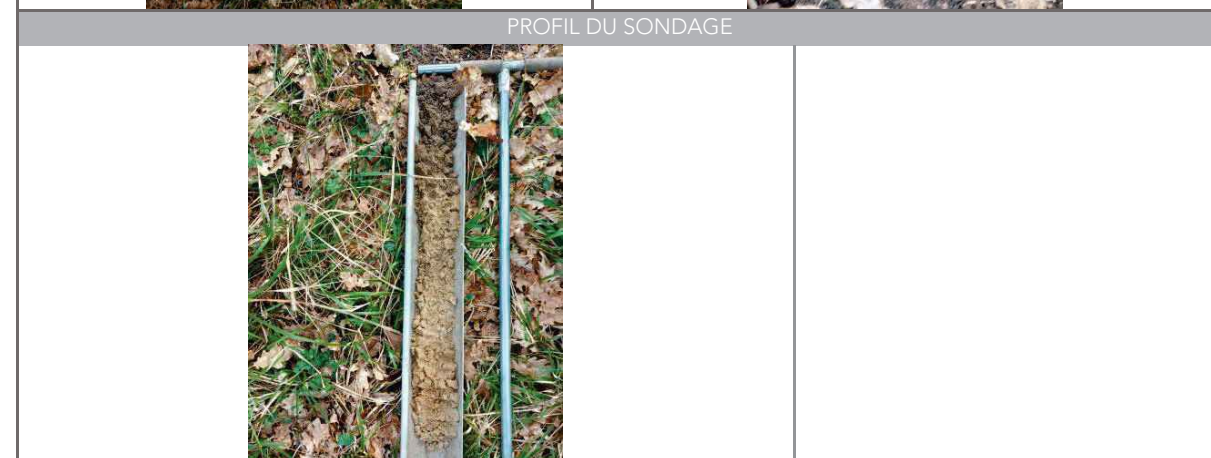
CAUSE DE L'ARRÊT	RÉSULTAT	CLASSE GEPPA	NAPPE (cm)	CAS PARTICULIER
Profondeur suffisante atteinte	Non humide	autre	-	-

PODZOSOL MEUBLE

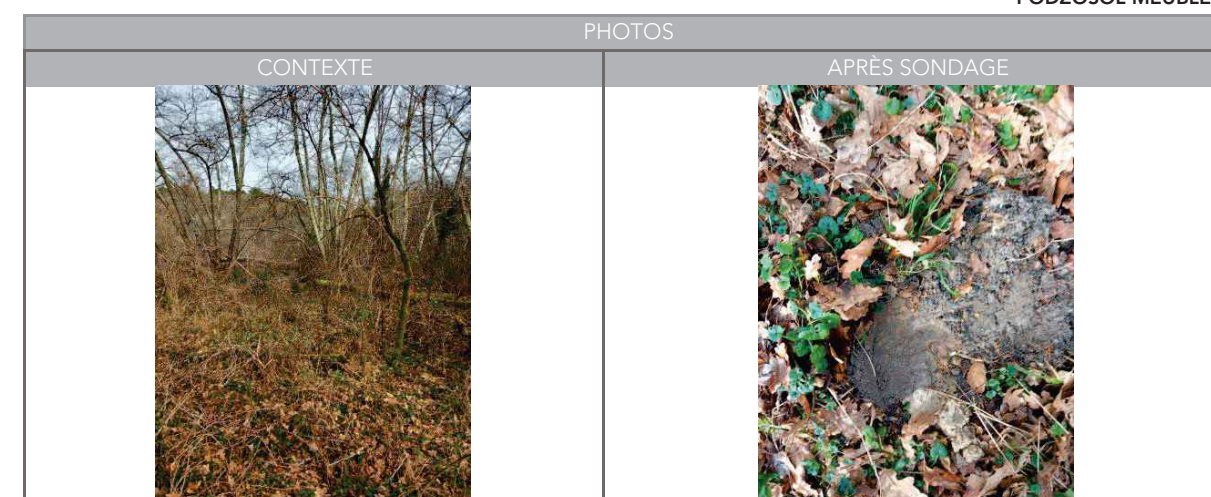
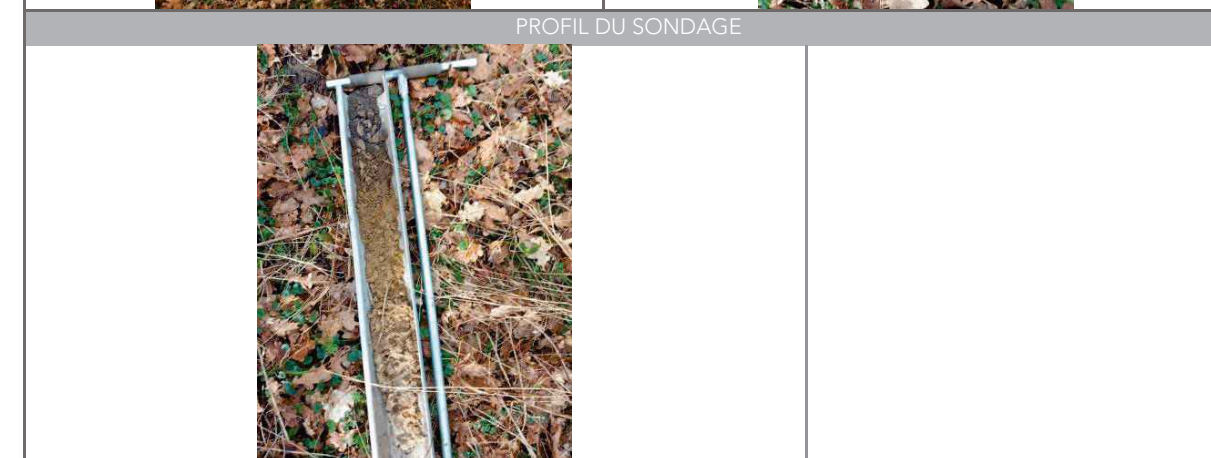
CAUSE DE L'ARRÊT	RÉSULTAT	CLASSE GEPPA	NAPPE (cm)	CAS PARTICULIER
Profondeur suffisante atteinte	Non humide	autre	-	-

PODZOSOL MEUBLE

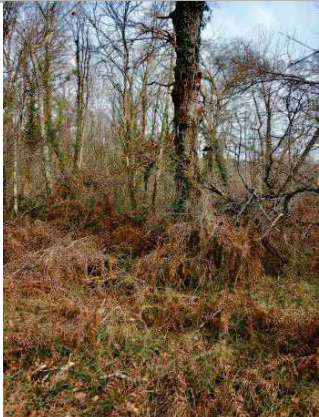
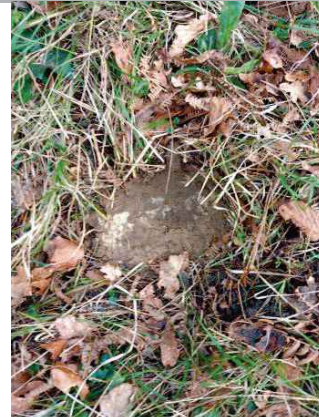
PHOTOS	
CONTEXTE	APRÈS SONDAGE

CAUSE DE L'ARRÊT	RÉSULTAT	CLASSE GEPPA	NAPPE (cm)	CAS PARTICULIER
Profondeur suffisante atteinte	Non humide	autre	-	-

PODZOSOL MEUBLE

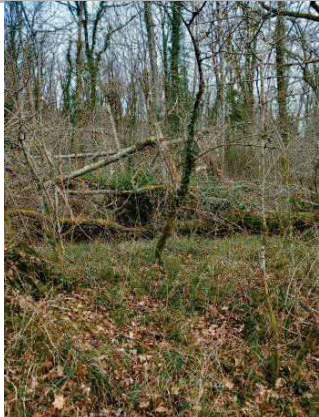
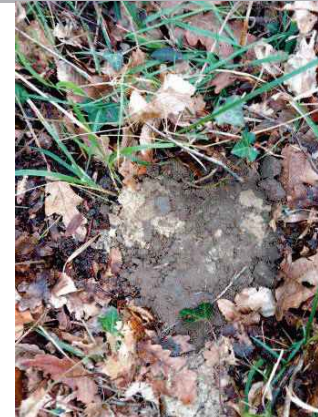
PHOTOS	
CONTEXTE	APRÈS SONDAGE

CAUSE DE L'ARRÊT	RÉSULTAT	CLASSE GEPPA	NAPPE (cm)	CAS PARTICULIER
Profondeur suffisante atteinte	Non conclusif	cas particulier	-	Fluvisol

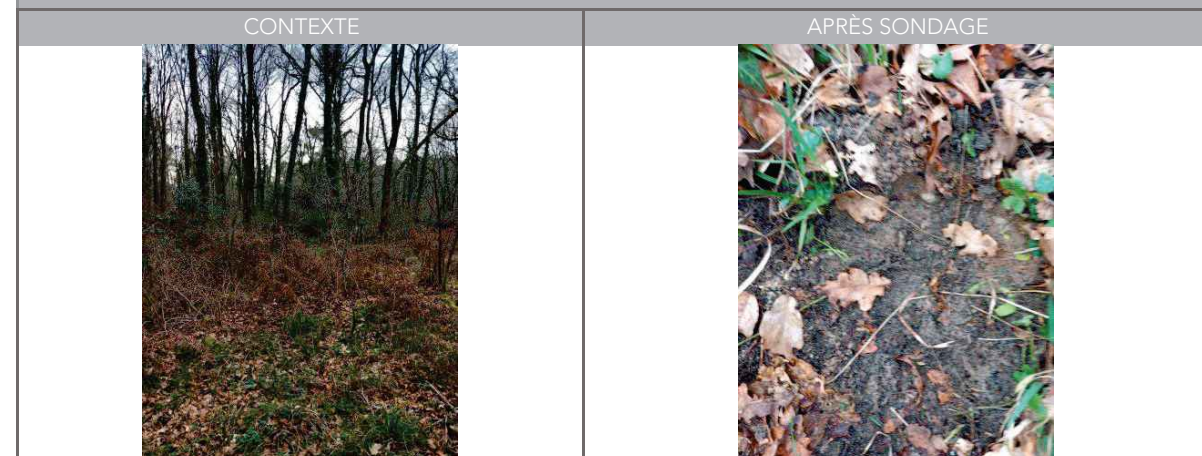
PHOTOS

CAUSE DE L'ARRÊT	RÉSULTAT	CLASSE GEPPA	NAPPE (cm)	CAS PARTICULIER
Profondeur suffisante atteinte	Non humide	autre	-	-

PODZOSOL MEUBLE

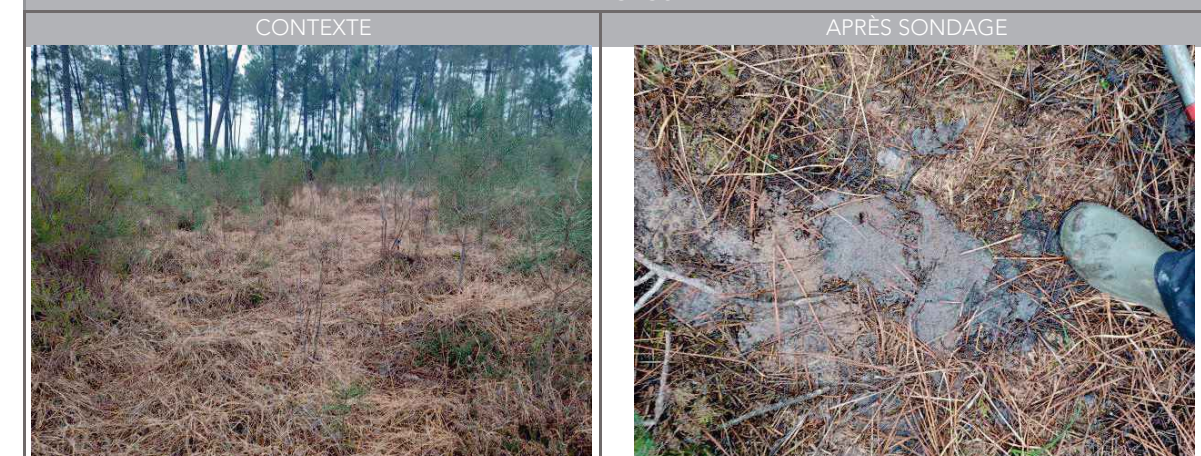
PHOTOS

CAUSE DE L'ARRÊT	RÉSULTAT	CLASSE GEPPA	NAPPE (cm)	CAS PARTICULIER
Profondeur suffisante atteinte	Non conclusif	cas particulier	40	PODZOSOL

PODZOSOL HUMIQUE

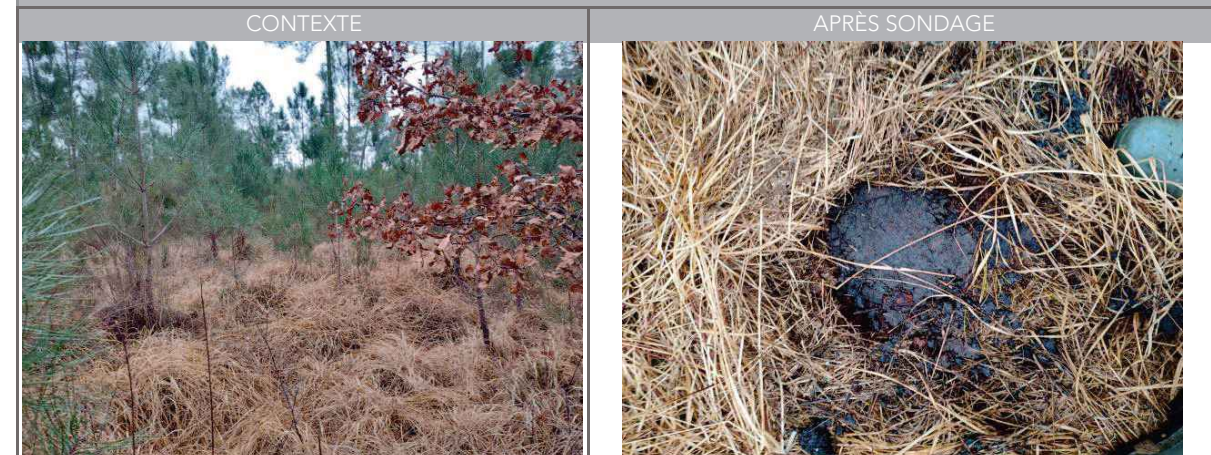
PHOTOS

CAUSE DE L'ARRÊT	RÉSULTAT	CLASSE GEPPA	NAPPE (cm)	CAS PARTICULIER
Trop fluant ou bouillant	Non conclusif	cas particulier	35	PODZOSOL

PODZOSOL HUMO-DURIQUE

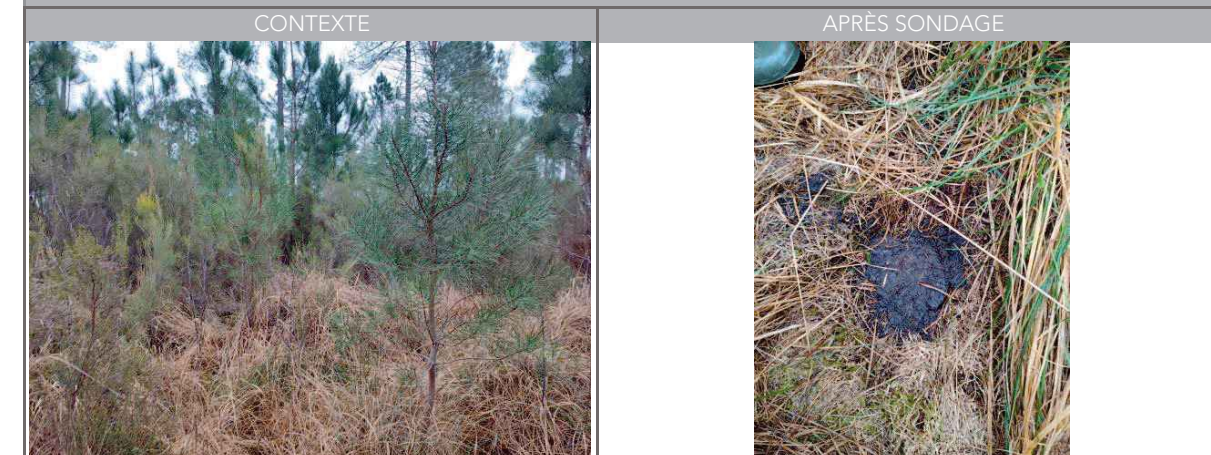
PHOTOS

CAUSE DE L'ARRÊT	RÉSULTAT	CLASSE GEPPA	NAPPE (cm)	CAS PARTICULIER
Trop fluant ou bouillant	Non conclusif	cas particulier	25	PODZOSOL

PODZOSOL HUMO-DURIQUE

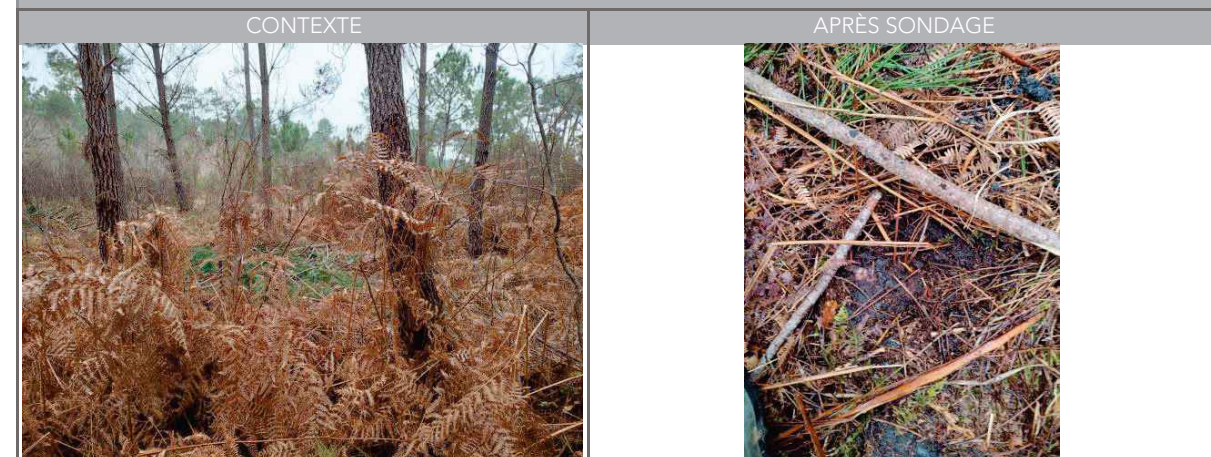
PHOTOS

CAUSE DE L'ARRÊT	RÉSULTAT	CLASSE GEPPA	NAPPE (cm)	CAS PARTICULIER
Horizon BP induré atteint	Non conclusif	cas particulier	-	PODZOSOL

PODZOSOL HUMO-DURIQUE

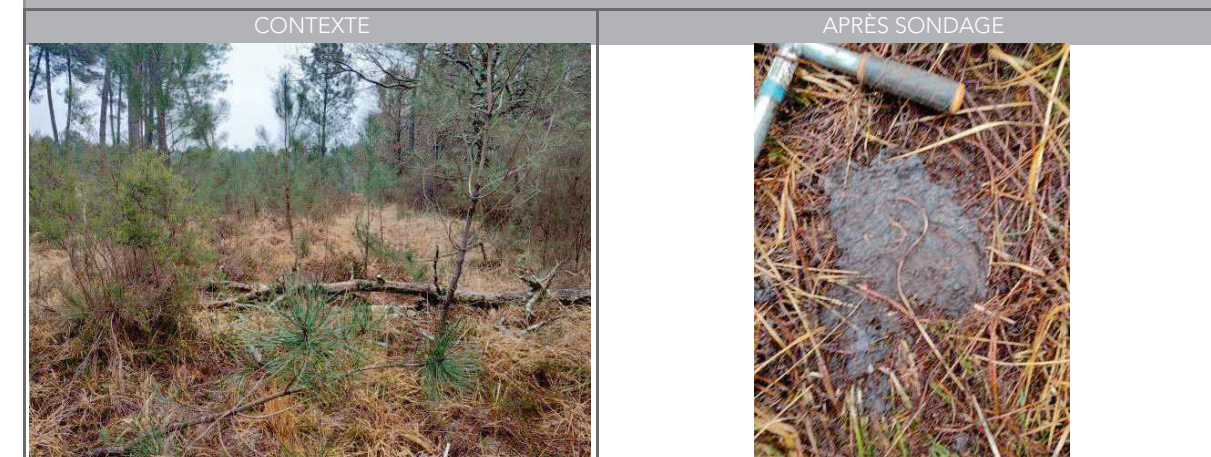
PHOTOS

CAUSE DE L'ARRÊT	RÉSULTAT	CLASSE GEPPA	NAPPE (cm)	CAS PARTICULIER
Horizon BP induré atteint	Non conclusif	cas particulier	44	PODZOSOL

PODZOSOL HUMO-DURIQUE

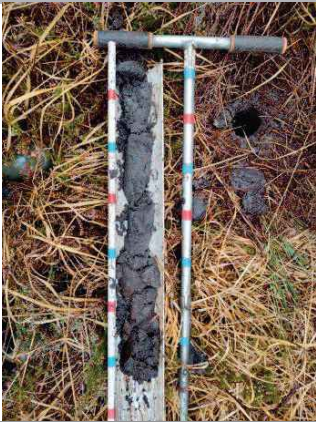
PROFIL DU SONDAGE

CAUSE DE L'ARRÊT	RÉSULTAT	CLASSE GEPPA	NAPPE (cm)	CAS PARTICULIER
Trop fluant ou boulant	Non conclusif	cas particulier	33	PODZOSOL

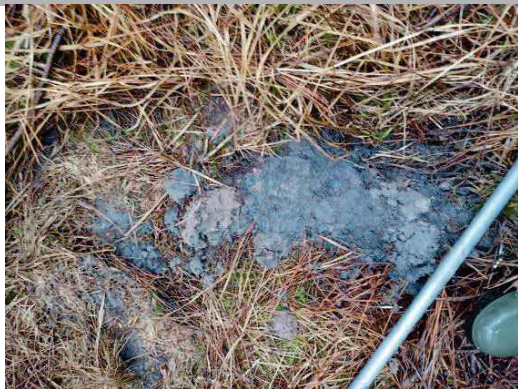
PHOTOS	
CONTEXTE	APRÈS SONDAGE

CAUSE DE L'ARRÊT	RÉSULTAT	CLASSE GEPPA	NAPPE (cm)	CAS PARTICULIER
Trop fluant ou boulant	Non conclusif	cas particulier	45	PODZOSOL

PODZOSOL HUMIQUE

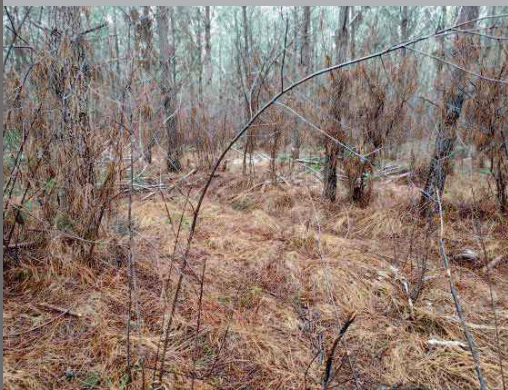
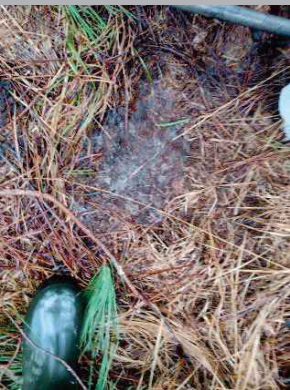
PHOTOS	
CONTEXTE	APRÈS SONDAGE

CAUSE DE L'ARRÊT	RÉSULTAT	CLASSE GEPPA	NAPPE (cm)	CAS PARTICULIER
Trop fluant ou boulant	Non conclusif	cas particulier	35	PODZOSOL

PODZOSOL HUMIQUE

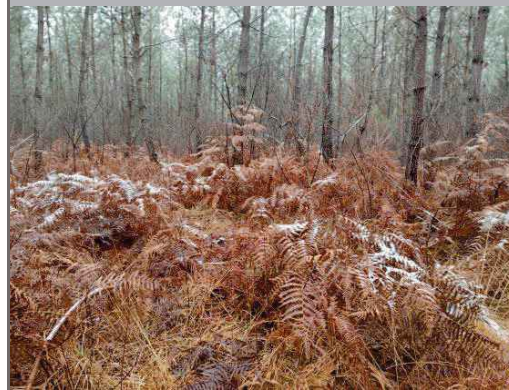
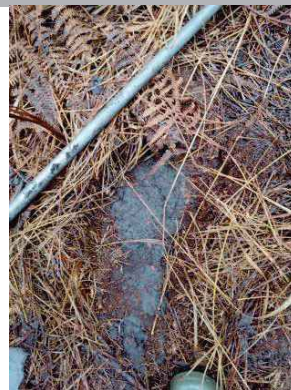
PHOTOS	
CONTEXTE	APRÈS SONDAGE

CAUSE DE L'ARRÊT	RÉSULTAT	CLASSE GEPPA	NAPPE (cm)	CAS PARTICULIER
Trop fluant ou boulant	Non conclusif	cas particulier	35	PODZOSOL

PODZOSOL HUMIQUE

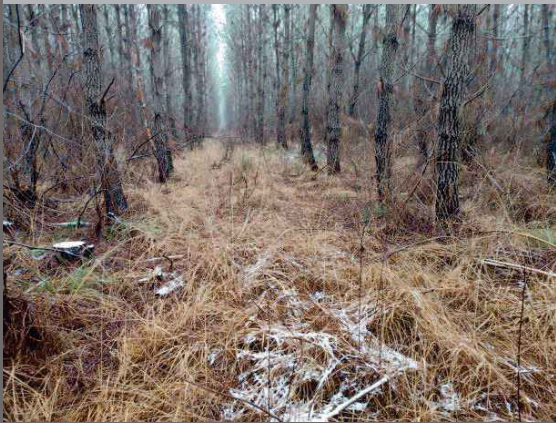
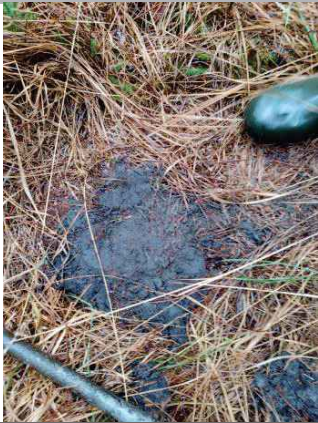
PHOTOS	
CONTEXTE	APRÈS SONDAGE

CAUSE DE L'ARRÊT	RÉSULTAT	CLASSE GEPPA	NAPPE (cm)	CAS PARTICULIER
Trop fluant ou bouillant	Non conclusif	cas particulier	38	PODZOSOL

PODZOSOL HUMIQUE

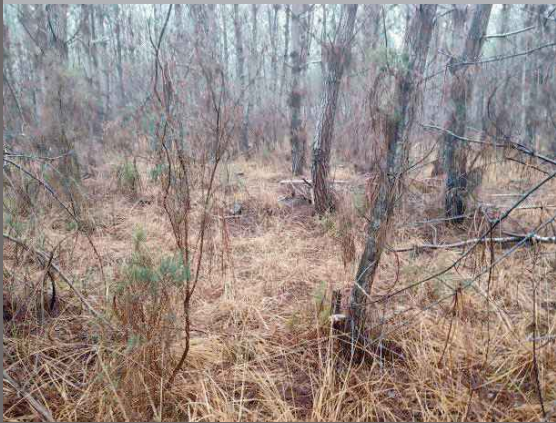
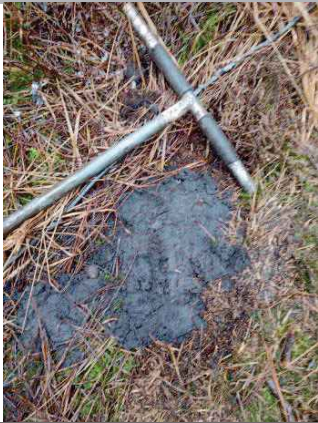
PHOTOS	
CONTEXTE	APRÈS SONDAGE

CAUSE DE L'ARRÊT	RÉSULTAT	CLASSE GEPPA	NAPPE (cm)	CAS PARTICULIER
Horizon BP induré atteint	Non conclusif	cas particulier	36	PODZOSOL

PODZOSOL HUMO-DURIQUE

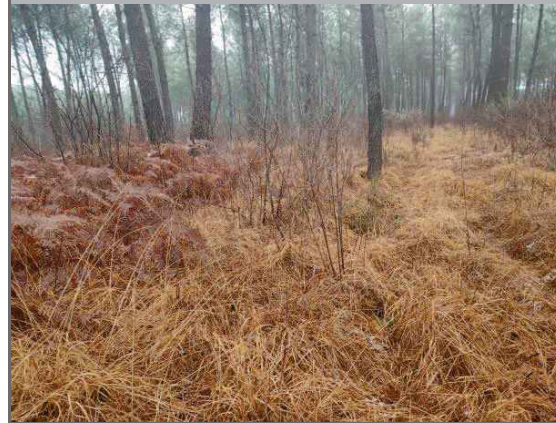
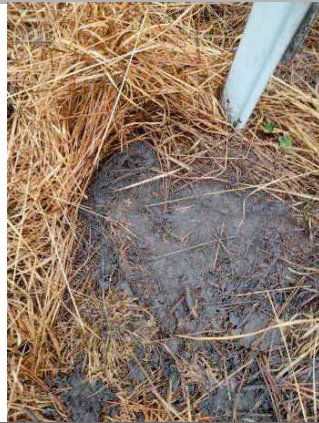
PHOTOS	
CONTEXTE	APRÈS SONDAGE

CAUSE DE L'ARRÊT	RÉSULTAT	CLASSE GEPPA	NAPPE (cm)	CAS PARTICULIER
Horizon BP induré atteint	Non conclusif	cas particulier	-	PODZOSOL

PODZOSOL HUMO-DURIQUE

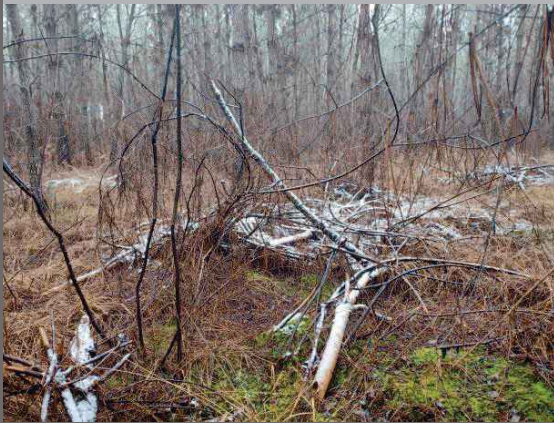
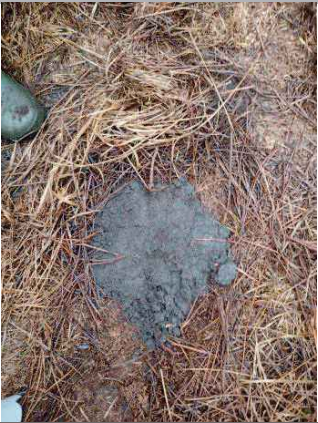
PHOTOS	
CONTEXTE	APRÈS SONDAGE

CAUSE DE L'ARRÊT	RÉSULTAT	CLASSE GEPPA	NAPPE (cm)	CAS PARTICULIER
Profondeur suffisante atteinte	Non conclusif	cas particulier	-	PODZOSOL

PODZOSOL HUMIQUE

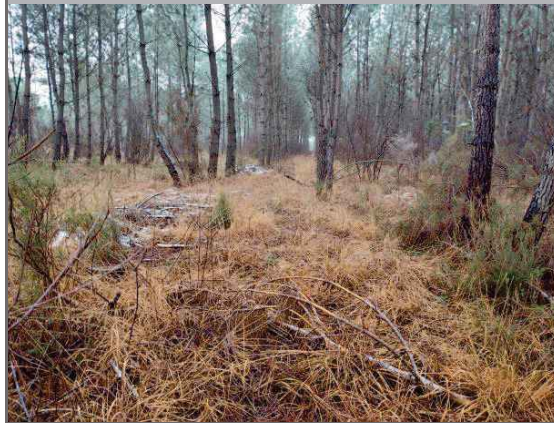
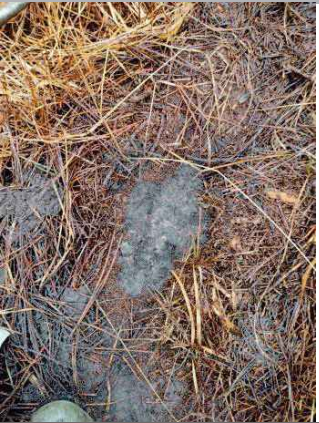
PHOTOS	
CONTEXTE	APRÈS SONDAGE

CAUSE DE L'ARRÊT	RÉSULTAT	CLASSE GEPPA	NAPPE (cm)	CAS PARTICULIER
Profondeur suffisante atteinte	Non conclusif	cas particulier	-	PODZOSOL

PODZOSOL HUMIQUE
